Vehicle Inspection Report

ยี่ห้อ/รุ่น (Make/Model): TOYOTA VIOS	วันที่ตรวจสอบรถยนต์ (Date of Inspection): 28.2.61
เลขตัวถัง (VIN): MR2BT9F3401171097	เลขคำขอบริการ (Job No.): I018/0018-034
เลขเครื่องยนต์ (Engine No.): 1NZZ180269	Vehicle Picture:

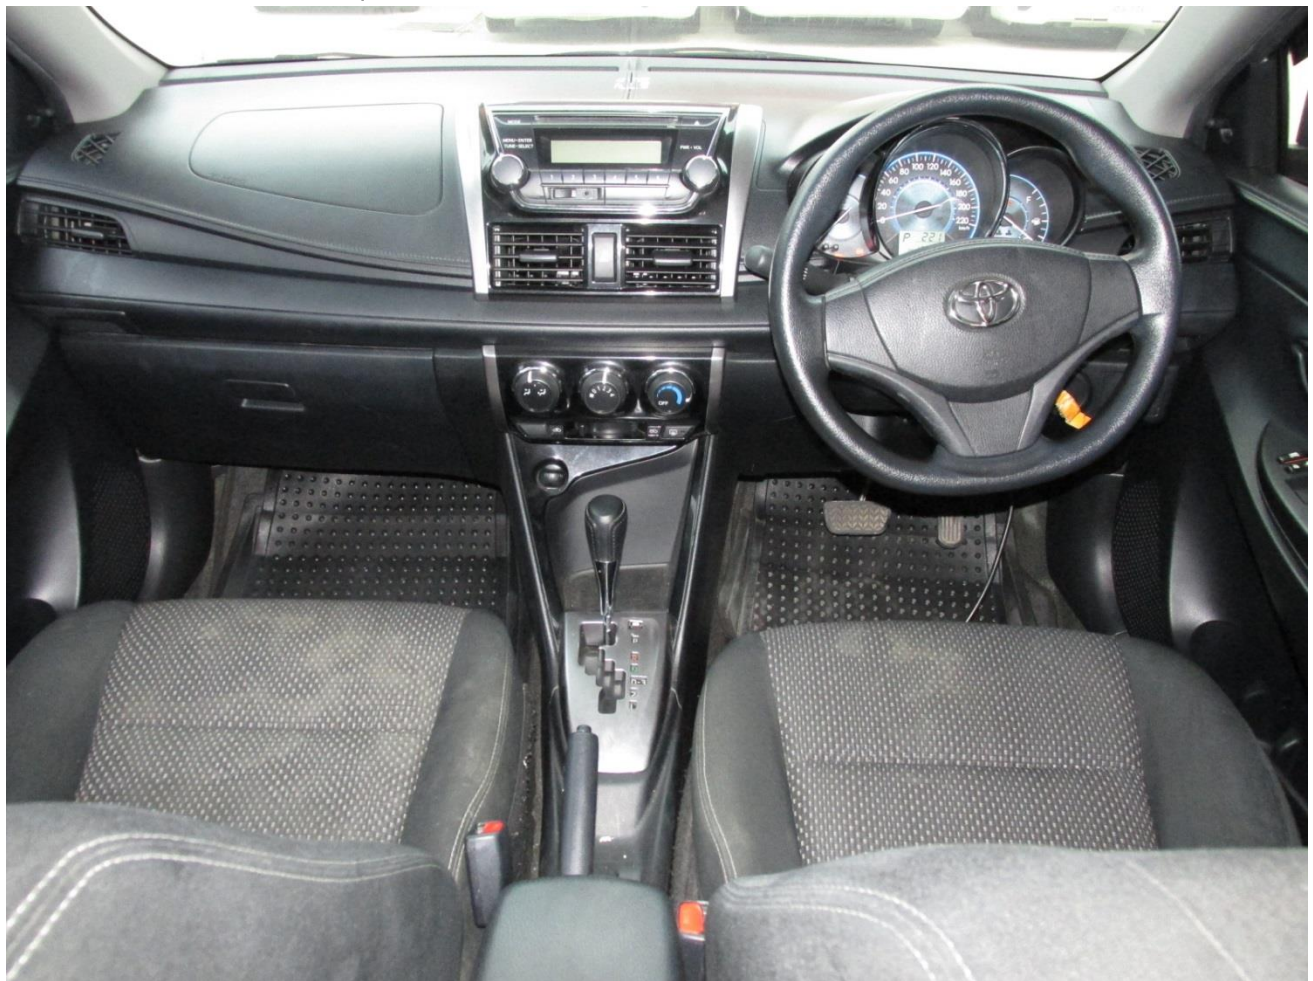
ภาพภายในด้านหน้า หลัง และ จุดบกพร่อง - Interior Visual Details (Front, Rear and/or Defect):

ที่นั่ง สภาพ Seat Appearance	สภาพดีตามอายุการใช้งาน
 	การทำงาน การปรับ และการล็อคเบาะ Seat Adjust functional	ทำงานได้ดี
 	สภาพ รางได้เบาะ Seat slide adjust rail	สภาพดีตามอายุการใช้งาน
 	เข็มขัดนิรภัย Seat Belts	สภาพดีตามอายุการใช้งาน
 	แผงคอนโซล Other Trims	สภาพดีตามอายุการใช้งาน
 	เครื่องเสียงภายในรถ Radio/ Multiplayer	เปิด-ปิด ปกติ
 	ลำโพง Speaker working	ทำงานปกติ
 	ไล่ฝ้ากระจกหลัง Rear Window Demister	สภาพดีไม่พบรอยขาด
 	อุปกรณ์ทำความเย็นและความร้อน Air Condition/Heater	ทำงานปกติ
 	ชุดปัดน้ำฝน และระบบฉีดน้ำ Washers & Wipers	ทำงานปกติ
 	แตร Horn	ทำงานปกติ
 	บานพับ และกลอนประตู Doors, Locks & Hinges	สภาพดีเหมาะสมกับอายุการใช้งาน
 	การเปิดประตูจากด้านใน Door Handle (inside)	ทำงานได้ดี
 	สภาพยางขอบประตู Weather Strip	สภาพดีเหมาะสมกับอายุการใช้งาน
 	การทำงานของกระจก Window Operation	ทำงานเปิด-ปิด ปกติ

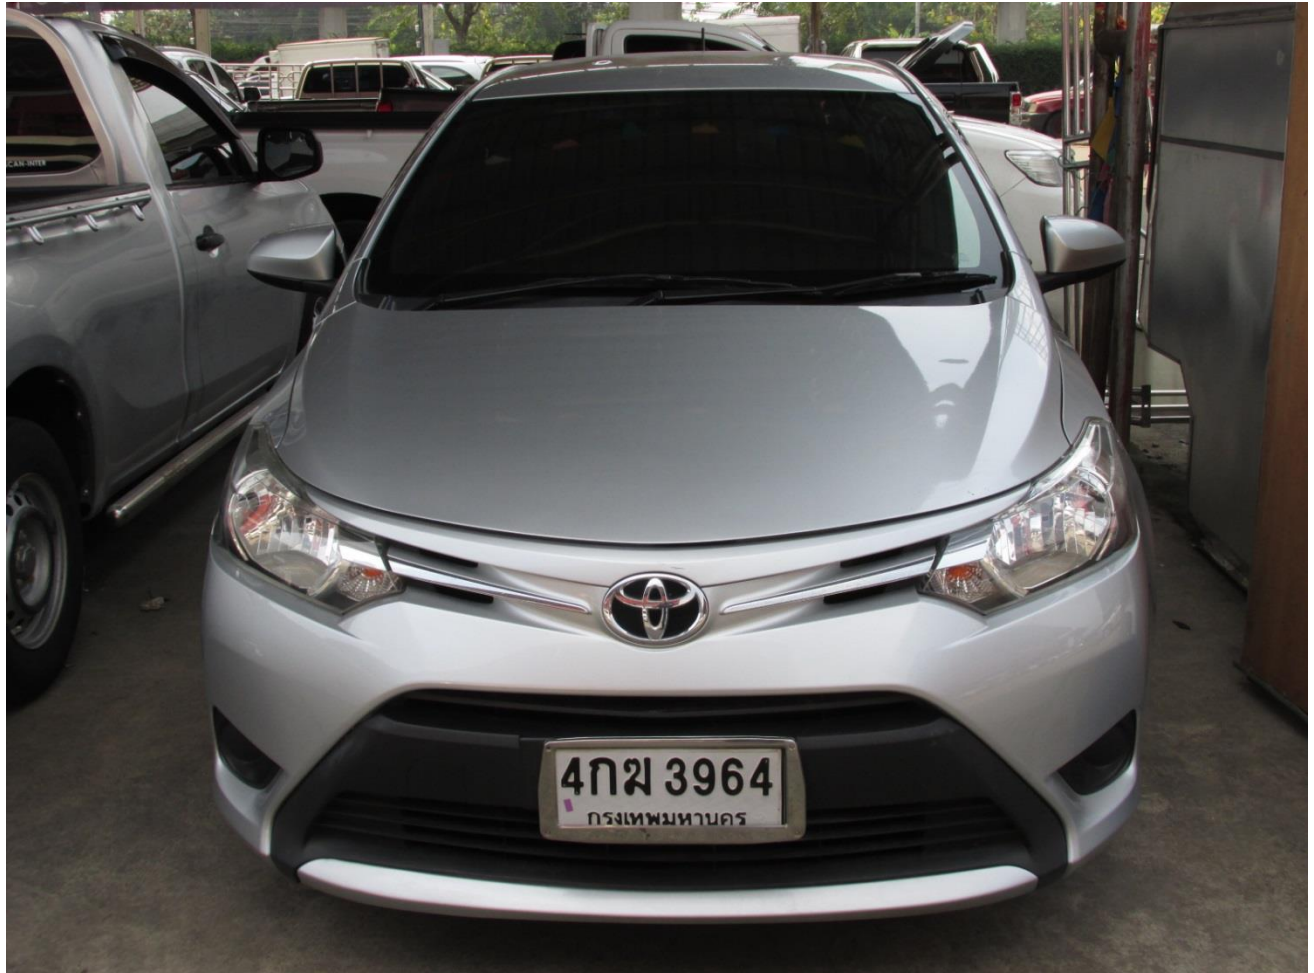
ภาพภายนอก - Exterior Visual Details:

กันชนหน้า Front Bumper	สภาพดี
 	คาน รับกันชนหน้า (ขวา) Front Side Member (Right) Appearance	สภาพดี
 	คาน รับกันชนหน้า (ซ้าย) Front Side Member (Left) Appearance	สภาพดี
 	กระจังหน้ารถ Front Grill	สภาพดี
 	ชุดคานหน้ารับหม้อน้ำ Radiator Core Support	สภาพดี
 	ฝากระโปรงหน้ารถ Bonnet	สภาพดี
 	ฝาห้องเครื่องด้านหน้า Cowl Panel Fire Wall	สภาพดี
 	กระจกหน้า Windshield	สภาพดี
 	หลังคา Roof	สภาพดี
 	สภาพ และการทำงาน หลังคาชั้นรูป หลังคาเปิดประทุน Sunroof/Convertible functional and appearance	N/A
 	แก้มหน้าขวา Front Right Wing	สภาพดี
 	ประตูหน้าขวา Front Right Door	สภาพดี
 	กระจกมองข้างขวา Right Rear Mirror	สภาพดี
 	ประตูหลังขวา Rear Right Door	สภาพดี

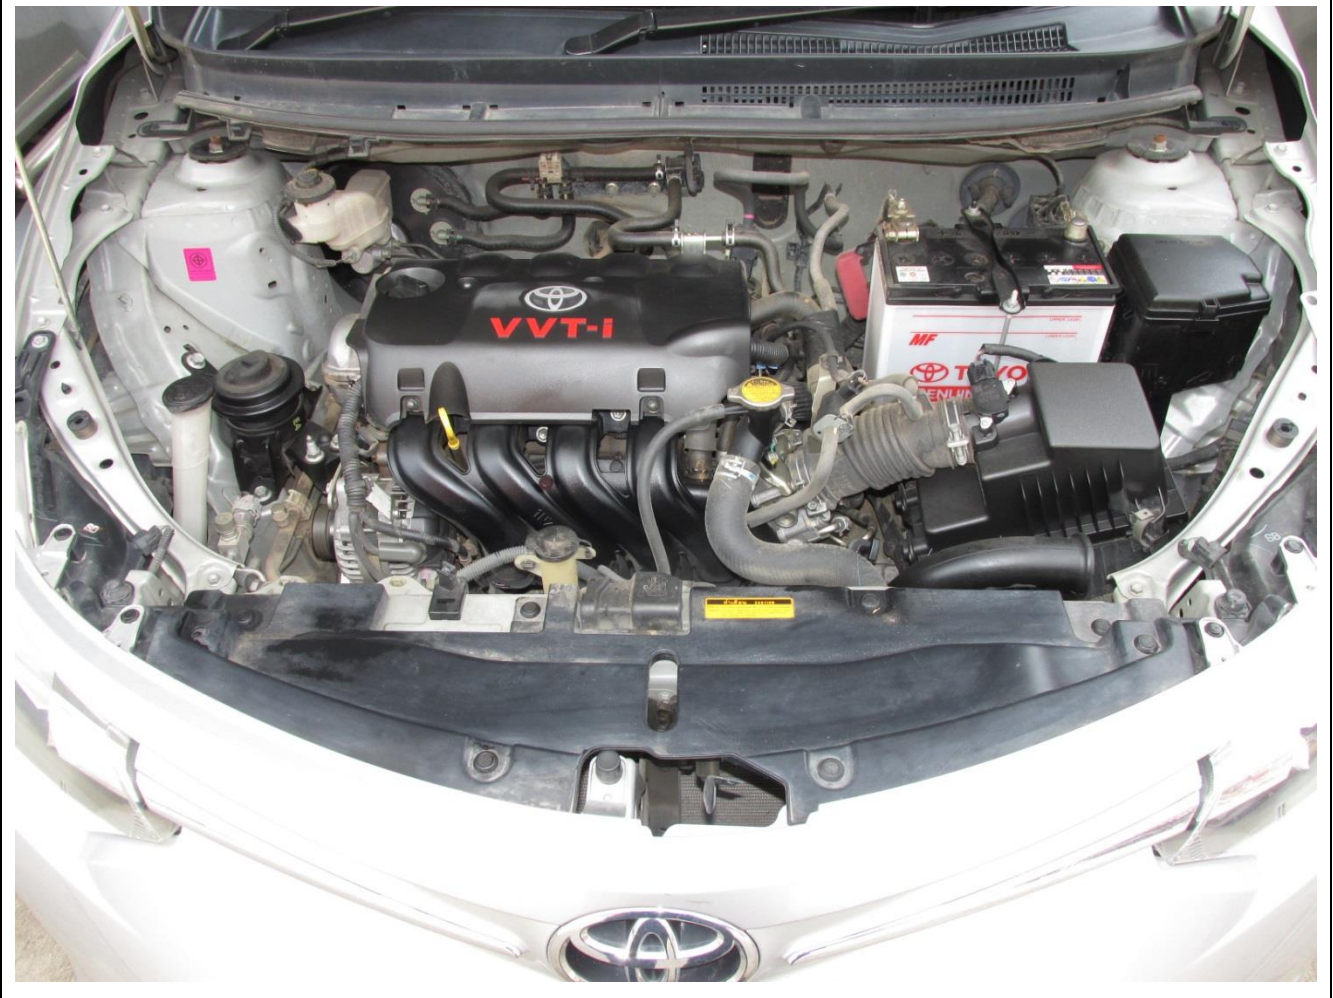
ภาพห้องเครื่อง - Engine Bay Visual Details

เครื่องยนต์ไม่พบการรั่วซึม No any leak on engine	ใช่
 	รถสตาร์ทติดง่าย The car start without struggling	ใช่
 	กุญแจบิดง่าย/กุญแจระบบกดทำงาน ปรกติ Key Turn Smoothly/ Push Start Normal operation	ใช่
 	เครื่องเดินเบาปรกติ ไม่สั่นผิดปกติ Idle run smoothly, no abnormal shake	ใช่
 	ไม่มีเสียงหอนผิดปกติ No Squeaks Noise	ใช่
 	เสียงท่อไอเสียดังปรกติ ไม่มีรั่ว Exhaust quiet and free from leaks	ใช่
 	ควันไม่ขาว ควันไม่ดำ No white or black smoke	ใช่
 	สภาพรวมของโครงสร้างแชสซี Chassis Frames & Members Appearance	สภาพดีตามอายุการใช้งาน
 	ระดับของเหลว Fluid Level	อยู่ในระดับปรกติ
 	การรั่วไหลของน้ำมัน Fluid Leaks	ไม่มี
 	จุดจับยึด Mountings	สภาพดีตามอายุการใช้งาน
 	สายไฟ และท่อ Hoses & Pipes	สภาพดีตามอายุการใช้งาน
 	ปั๊มน้ำ และพัดลม Water Pump & Fan	สภาพดีตามอายุการใช้งาน
 	ระบบการจุดระเบิด Ignition System	ปรกติ
 	ระบบน้ำมัน Fuel System	ปรกติ

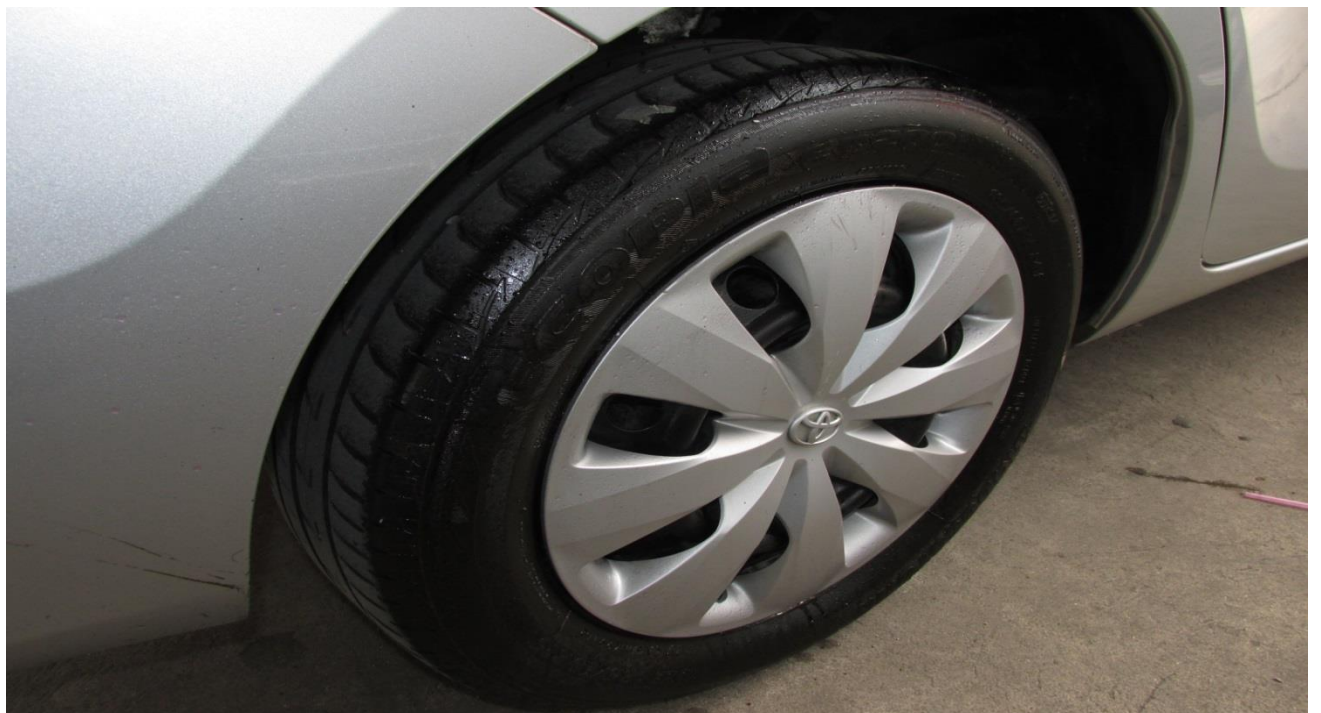
ภาพโดยรวมของยาง ล้อ และ เบรค - Tyres, Wheels & Brakes Visual Details:

สภาพยางรถยนต์, เดือน/ปี ผลิต Tyres Appearance, Year	ปียางผลิต 2916 ยางสภาพดี
 	สภาพล้อรถ Wheel Rims Appearance	สภาพดีตามอายุการใช้งาน
 	ยางอะไหล่ และล้อ Spare Tyre & Rim	มีประจำรถ
 	ก้ามเบรค และท่อน้ำมัน Brake Hose Callipers & Pipes	สภาพปกติไม่พบการรั่วซึม
 	ผ้าเบรค (หน้า/หลัง) Brake Pads (Front/Rear)	สภาพดีตามอายุการใช้งาน
 	จานเบรค Brake Discs (Front/Rear)	ควรเจียจานเบรคครั้งต่อไปที่เปลี่ยนผ้าเบรค
 	ดรัมเบรคล้อหลัง Brakes and Drums any No Leakage	สภาพดีตามอายุการใช้งาน
 	การทำงานของเบรคมือ Park Brake function	ระยะเวลาการทำงานปกติ
 	คำแนะนำอื่นๆ Other	N/A
