I023/0087-27

TOYOTA Sienta 1.5 V

16 มี.ค. 2023

## Vehicle Inspection Report สรุปผลการตรวจสภาพรถ (Inspection Summary)

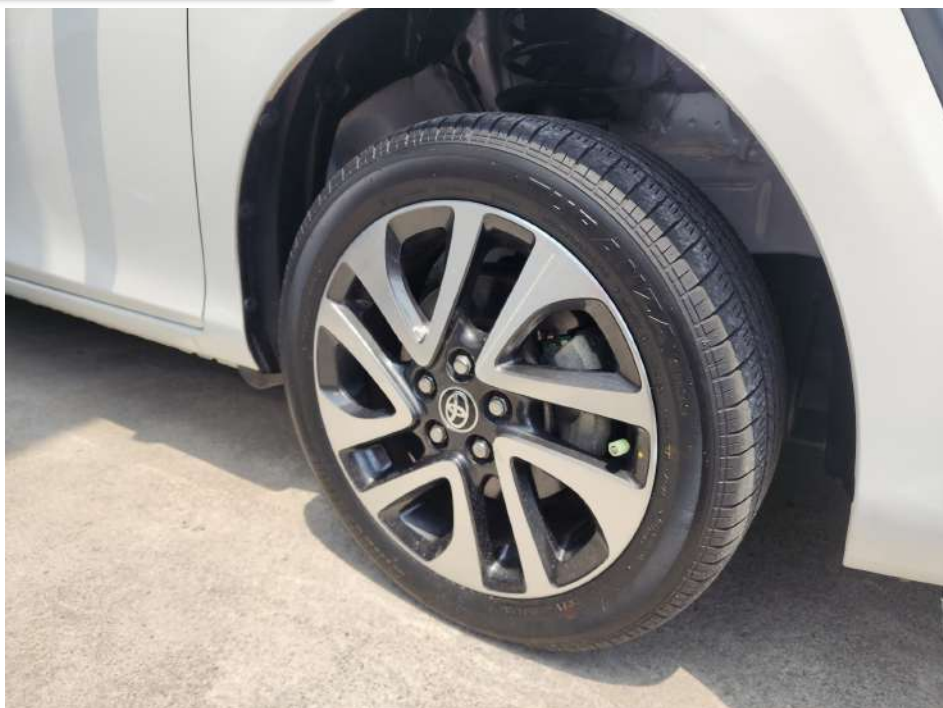
#### ขอบยาง ล้อ

01/20
