I024/0084-36

Toyota Corolla Altis 1.8 E

INSPECTION
BY ONE2CAR

Vehicle Inspection Report

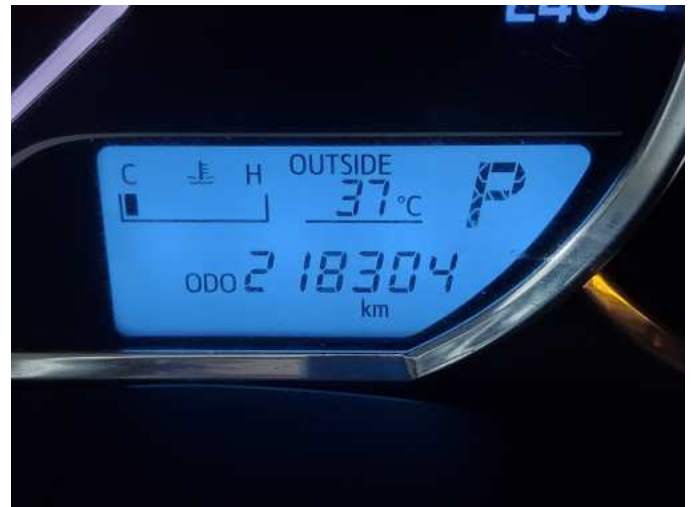
รูปเลขไมล์ (Mileage Picture): ▾

218304

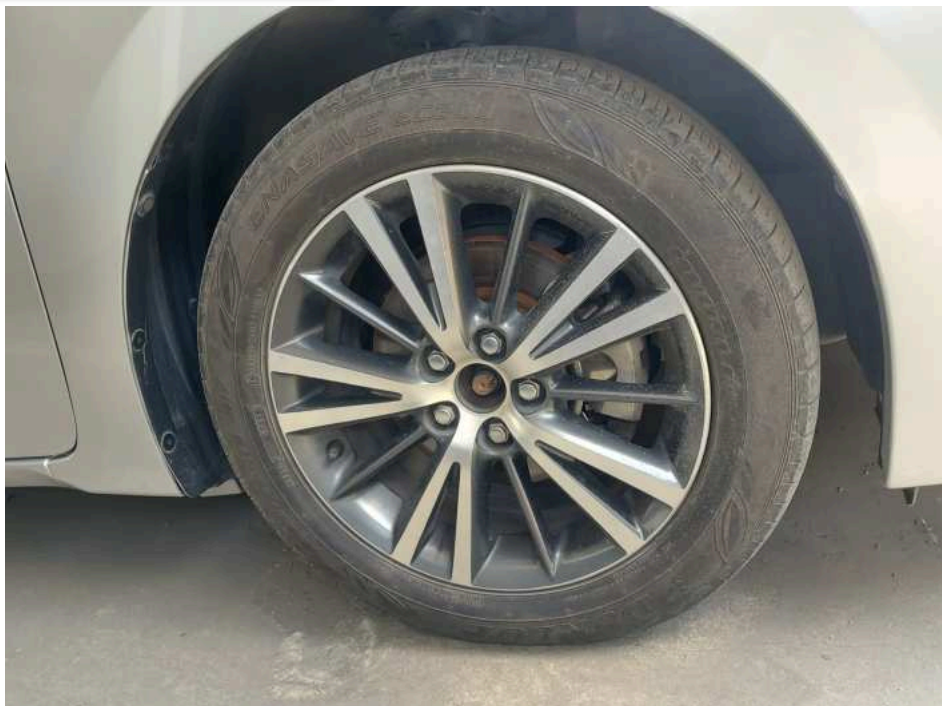
ขอบยาง ล้อ

37/21
