I023/0117-4

Mitsubishi Triton MEGA CAB 2.5

18 เม.ย. 2023

# Vehicle Inspection Report สรุปผลการตรวจสภาพรถ (Inspection Summary)

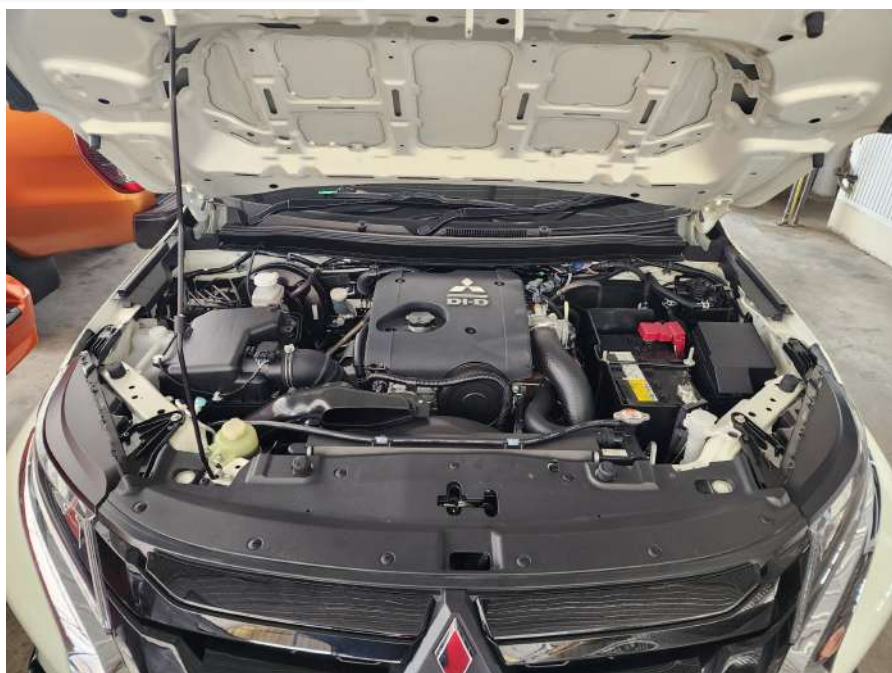
### ภาพห้องเครื่อง

Voltage	12.26	V
Rating	650	CCA
Current	549	CCA
Internal resistance	5.09	mΩ
State of Charge	57	%
State of Health	71	%
Status	GOOD

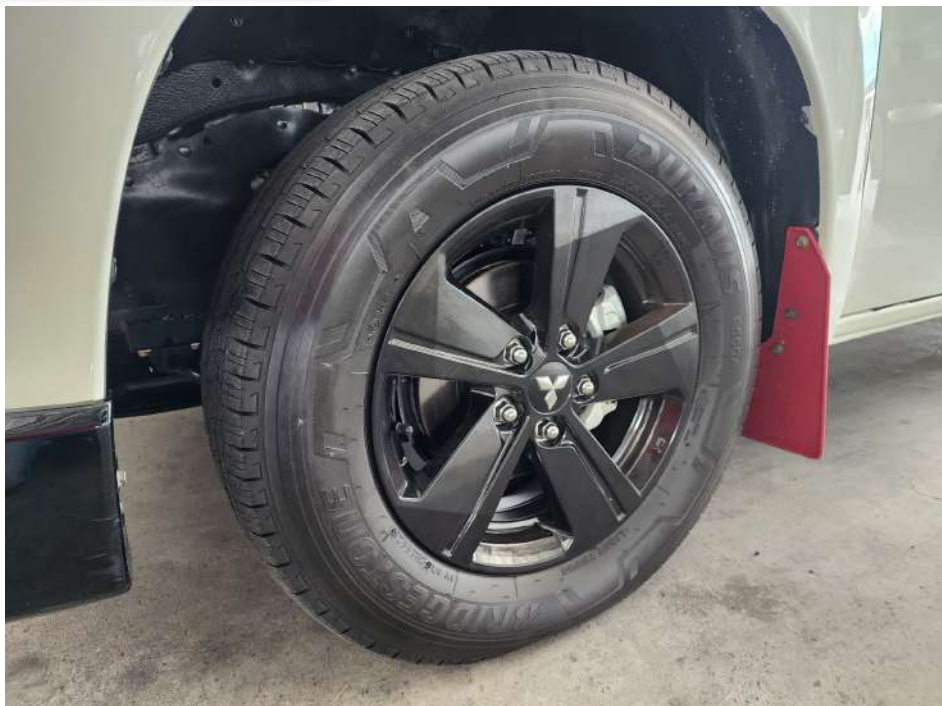
#### ขอบยาง ล้อ

#### Remark ยาง ล้อ และ เบรค ▾

44/21
