# Vehicle Inspection Report

| ยี่ห้อ/รุ่น (Brand/Model): LEXUS RX350 3.5 A/T (LPG) | วันที่ตรวจสอบรถยนต์ (Date of Inspection): 15-12-63 |
| หมายเลขตัวถัง (VIN): JTJBK11A102001563 | เลขคำขอบริการ (Job No.): I020/0148-02 |

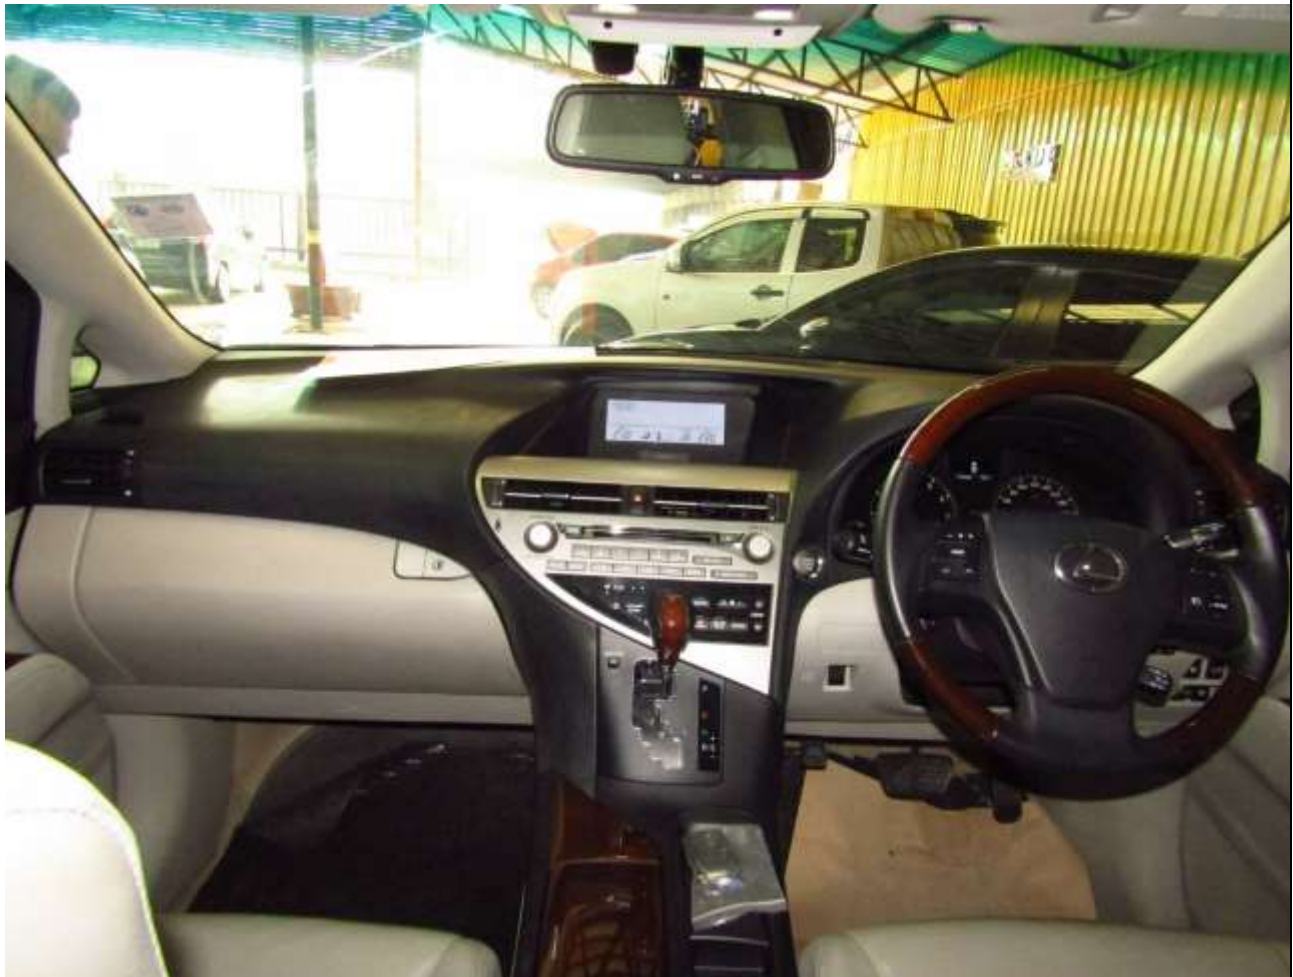
## ภาพภายในด้านหน้า หลัง และ จุดบกพร่อง - Interior Visual Details (Front, Rear and/or Defect):

| | ที่นั่ง สภาพ<br>Seat Appearance | สภาพดีตามอายุการใช้งาน |
| | การทำงาน การปรับ และการล็อก<br>เบาะ Seat Adjust functional | ทำงานได้ดี |
| | สภาพ รางได้เบาะ<br>Seat slide adjust rail | สภาพดีตามอายุการใช้งาน |
| | เข็มขัดนิรภัย<br>Seat Belts | สภาพดีตามอายุการใช้งาน |

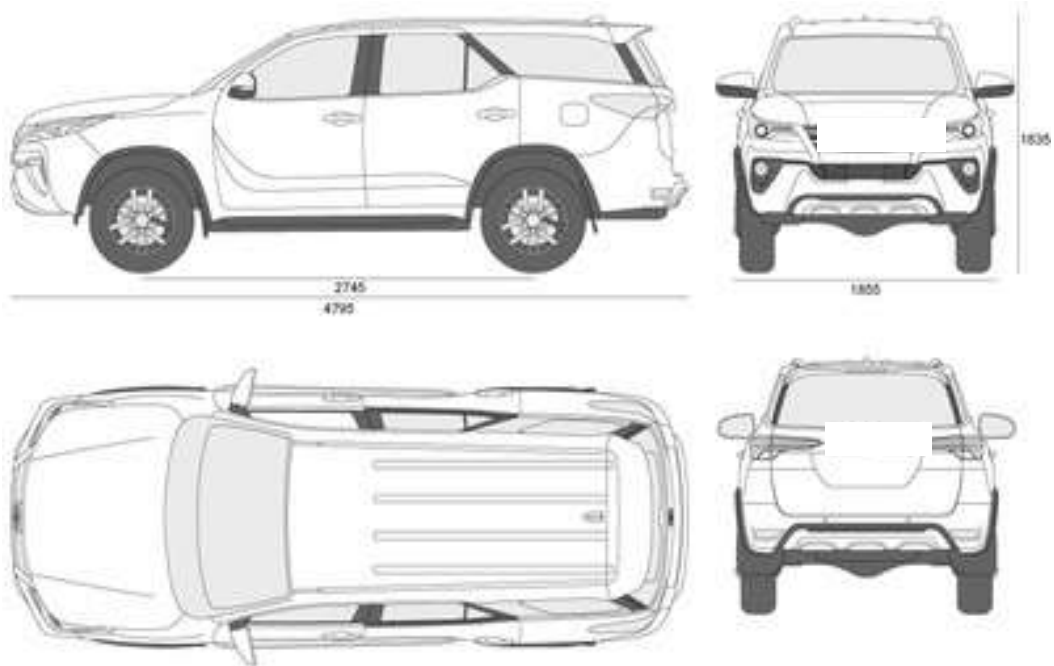
ความหนาสีรถ SUV, MPV - Paint Thickness on SUV, MPV vehicle:

| ชิ้นส่วนยานยนต์ | ความหนาสี Paint Thickness (µm) | | | |
|---|---|---|---|---|
| Front Wing (RH) | 200 | 198 | 278 | 225 |
| Front Wing (LH) | 487 | 322 | 259 | 356 |
| Front Door (RH) | 305 | 263 | 240 | 269 |
| Front Door (LH) | 215 | 197 | 201 | 204 |
| Rear Door (RH) | 305 | 310 | 324 | 313 |
| Rear Door (LH) | 171 | 173 | 218 | 187 |

| ชิ้นส่วนยานยนต์ | ความหนาสี Paint Thickness (µm) | | | |
|---|---|---|---|---|
| Rear Wing (RH) | 282 | 307 | 305 | 298 |
| Rear Wing (LH) | 167 | 184 | 216 | 189 |
| Bonnet | 198 | 201 | 199 | 199 |
| Roof | 138 | 140 | 141 | 140 |
| Boot/Tail Gate | 211 | 121 | 148 | 160 |
