# Vehicle Inspection Report

INSPECTION  
BY ONE2CAR

| ยี่ห้อ/รุ่น (Brand/Model): NISSAN ALMERA VL TURBO | วันที่ตรวจสอบรถยนต์ (Date of Inspection): 08-09-63 |
| หมายเลขตัวถัง (VIN): MNTBAAN18Z0001675 | เลขคำขอบริการ (Job No.): I020/0023-38 |

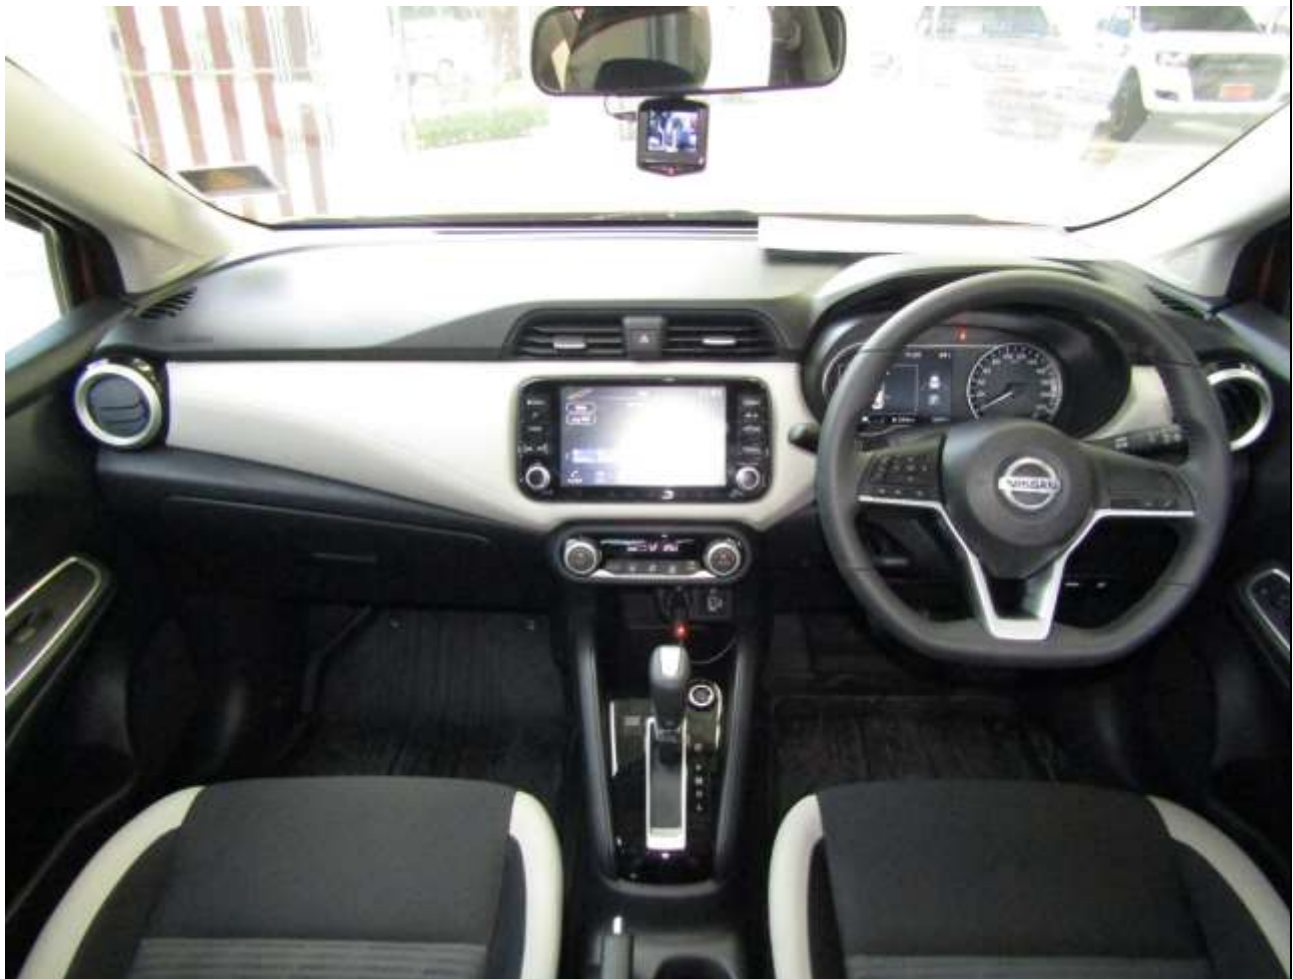
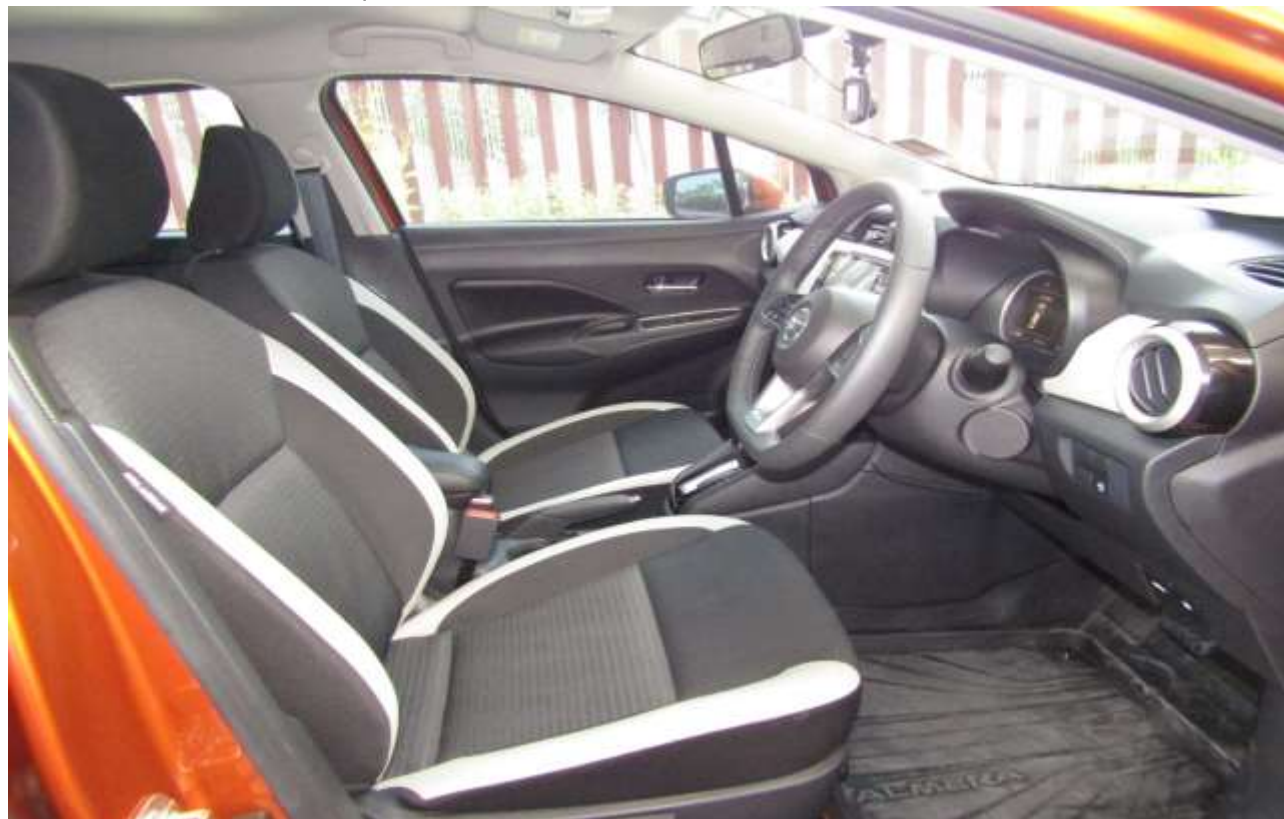
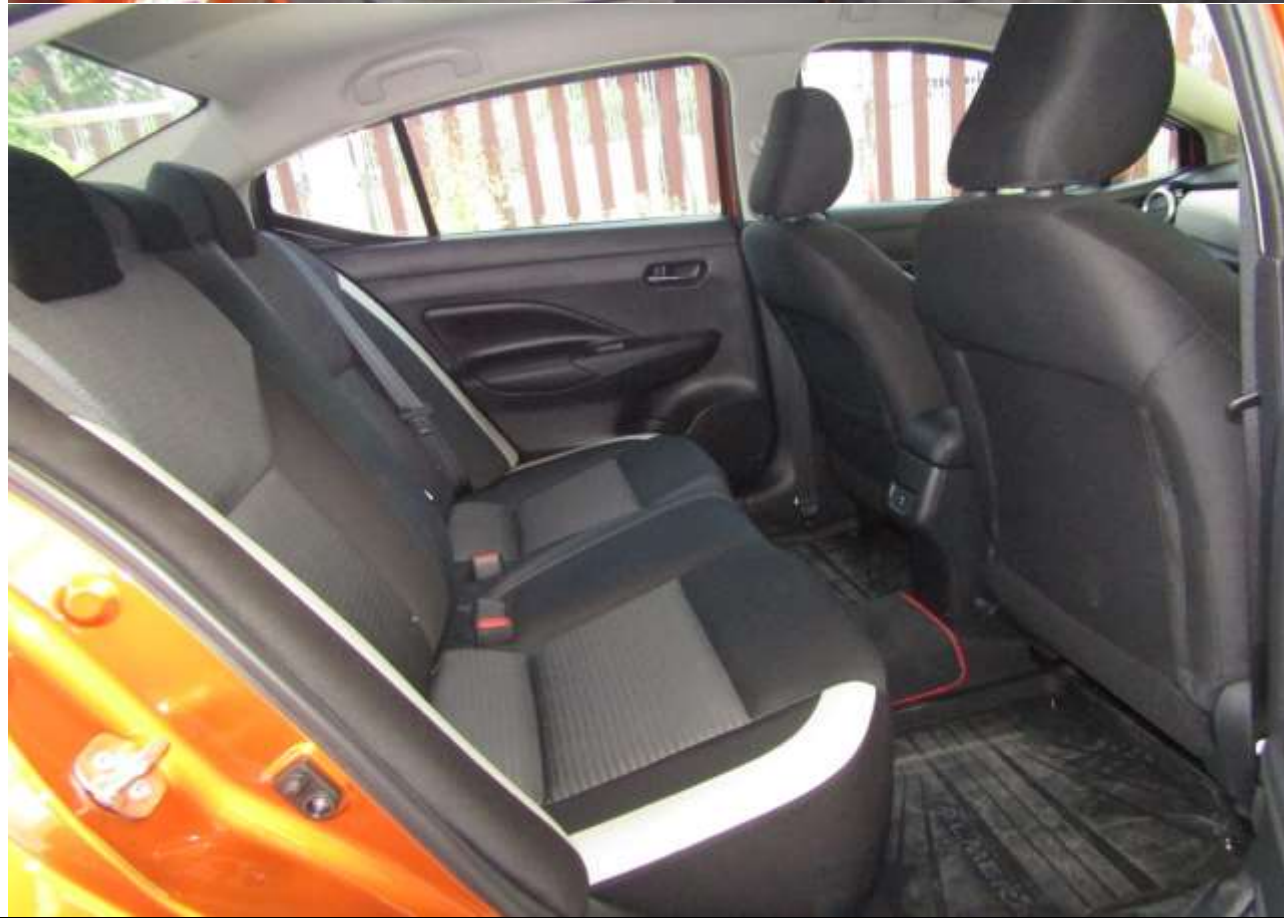
## ภาพภายในด้านหน้า หลัง และ จุดบกพร่อง - Interior Visual Details (Front, Rear and/or Defect):

| | ที่นั่ง สภาพ<br>Seat Appearance | สภาพดีตามอายุการใช้งาน |
| | เข็มขัดนิรภัย<br>Seat Belts | สภาพดีตามอายุการใช้งาน |

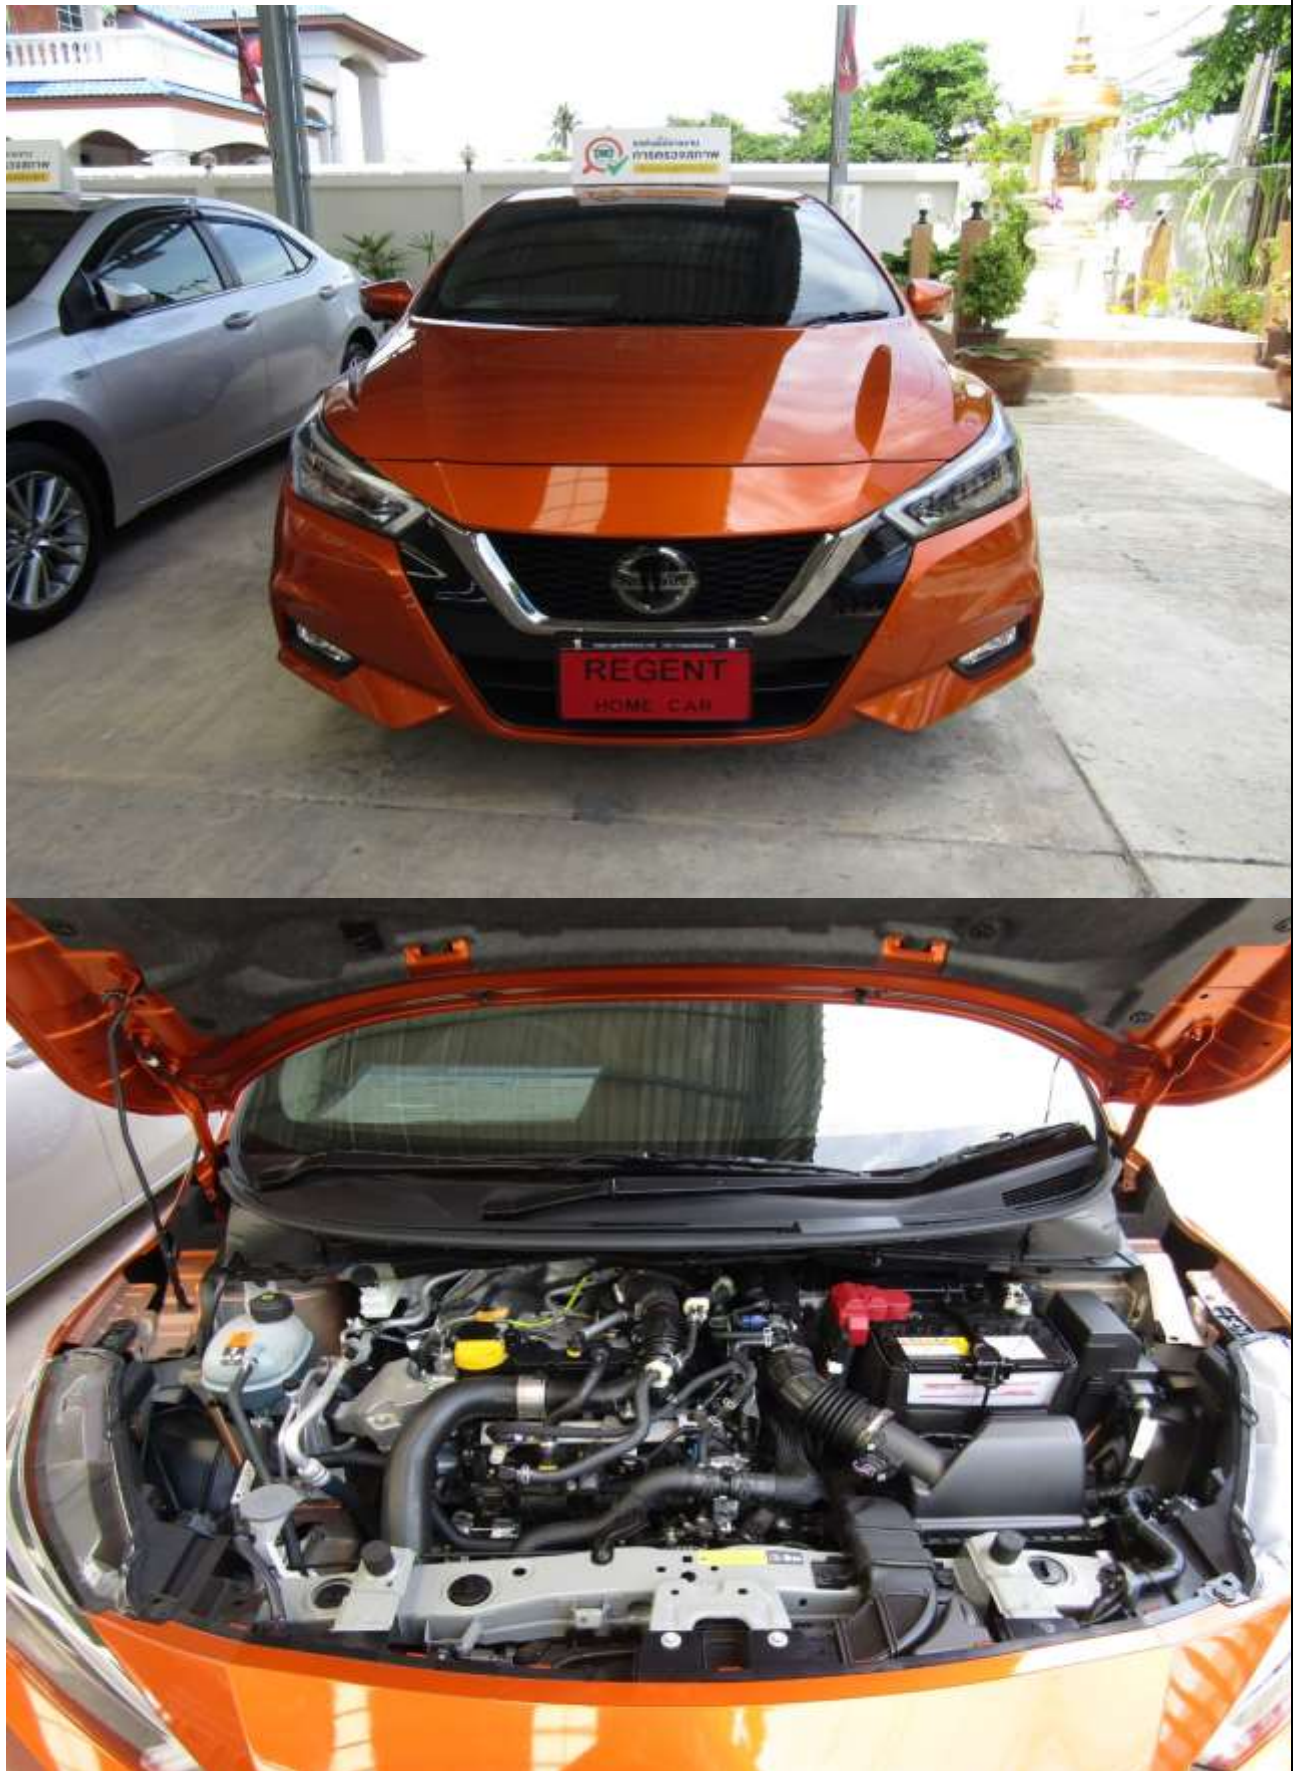
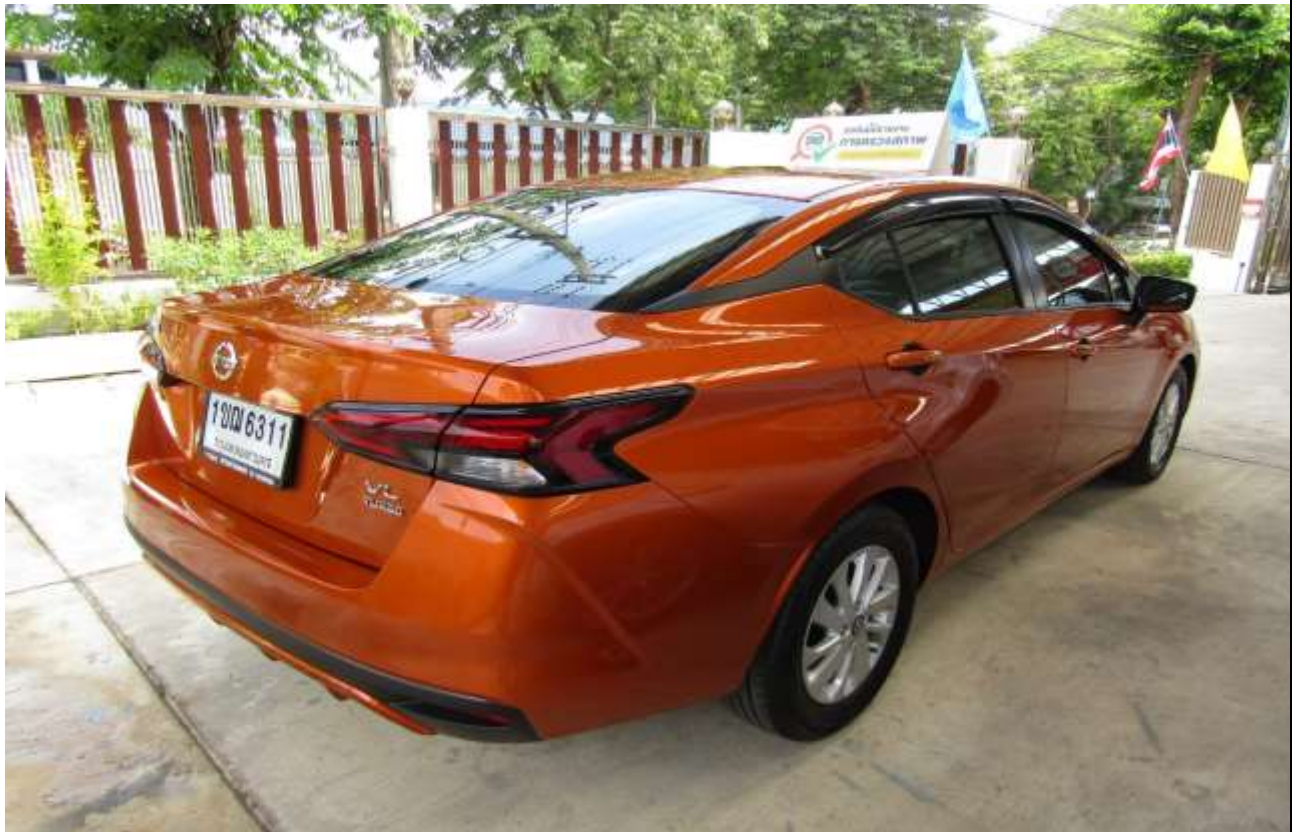
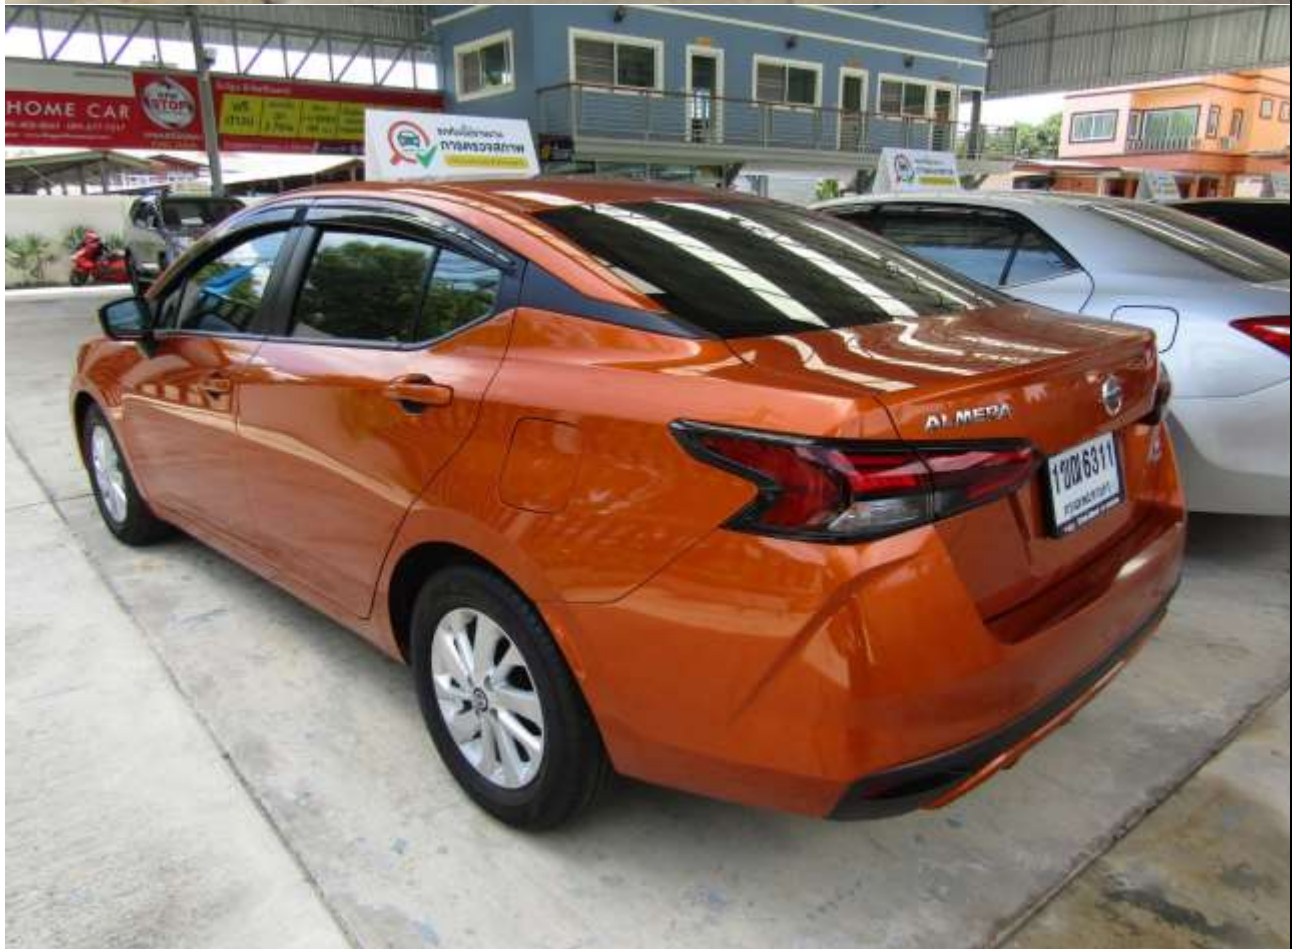
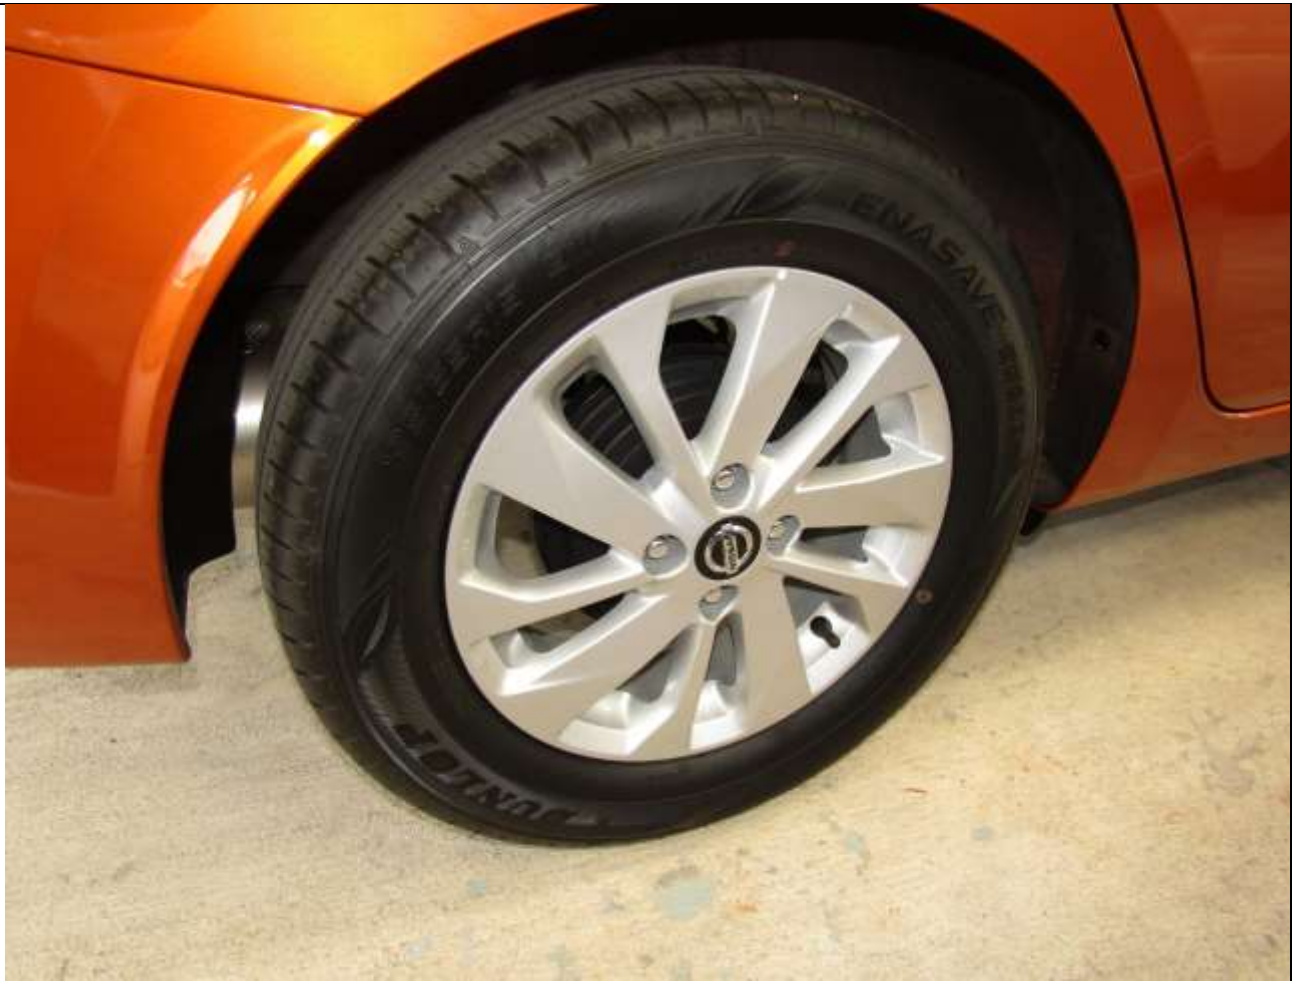
ภาพภายนอก - Exterior Visual Details:

| ข้อคิดเห็นทั่วไป (General Comments):รถสภาพดี โครงสร้างไม่เคยมีอุบัติเหตุ ไม่เคยจมน้ำและไฟไหม้ |

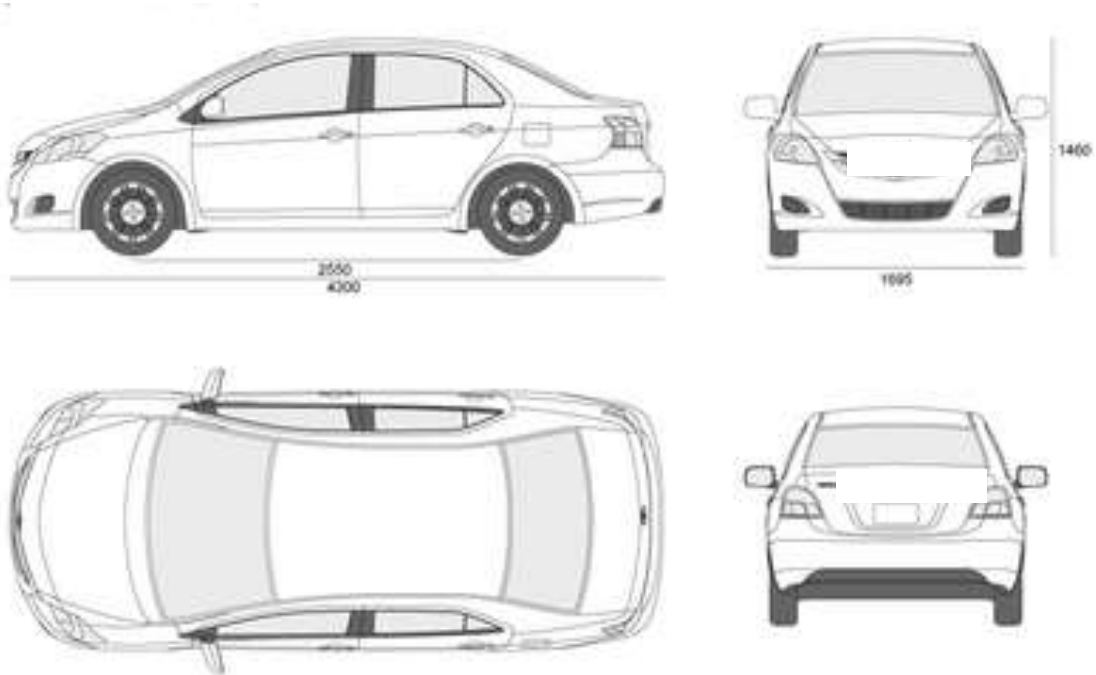
ความหนาสีรอบรถเก๋ง 3,4 และ 5 ประตู - Paint Thickness on 3,4 and 5 door car:

| ชิ้นส่วนยานยนต์ | ความหนาสี Paint Thickness (µm) | | | |
|---|---|---|---|---|
| Front Wing (RH) | 105 | 93 | 101 | 100 |
| Front Door (RH) | 106 | 108 | 107 | 107 |

| ชิ้นส่วนยานยนต์ | ความหนาสี Paint Thickness (µm) | | | |
|---|---|---|---|---|
| Bonnet | 122 | 108 | 107 | 112 |
| Roof | 112 | 109 | 108 | 110 |
