Vehicle Inspection Report

ยี่ห้อ/รุ่น (Brand/Model): TOYOTA INNOVA 2.0V AT	วันที่ตรวจสอบรถยนต์ (Date of Inspection): 07.11.61
หมายเลขตัวถัง (VIN): MHFXW43G604070872	เลขคำขอบริการ (Job No.): I018/090-084
หมายเลขเครื่องยนต์ (Engine No.): 1TR-7393440	Vehicle Picture:
ปีที่ผลิต (Build Date): 2012

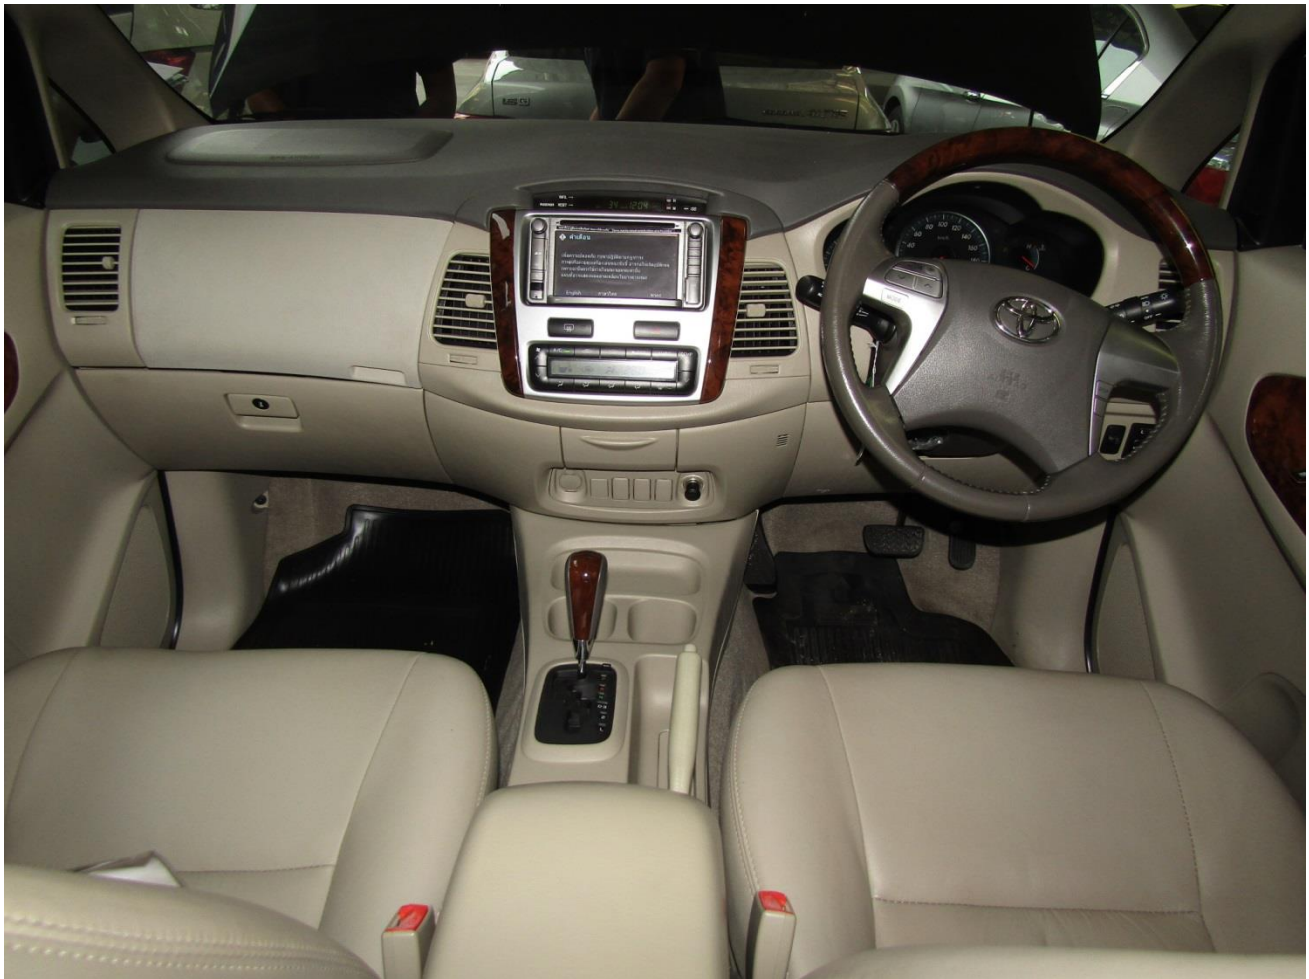
ภาพภายในด้านหน้า หลัง และ จุดบกพร่อง - Interior Visual Details (Front, Rear and/or Defect)

หน้าปัดและมาตรวัด ปกติ หรือ มีไฟ โชนหรือไม่มี Dash Warning Lights & Gauges	ไม่มีไฟโชน

ระบบไฟส่องสว่าง All Lights System	ปกติ

อื่นๆ เพิ่มเติม เช่น กลิ่น เศษกระดาษ Odor and Other	N/A

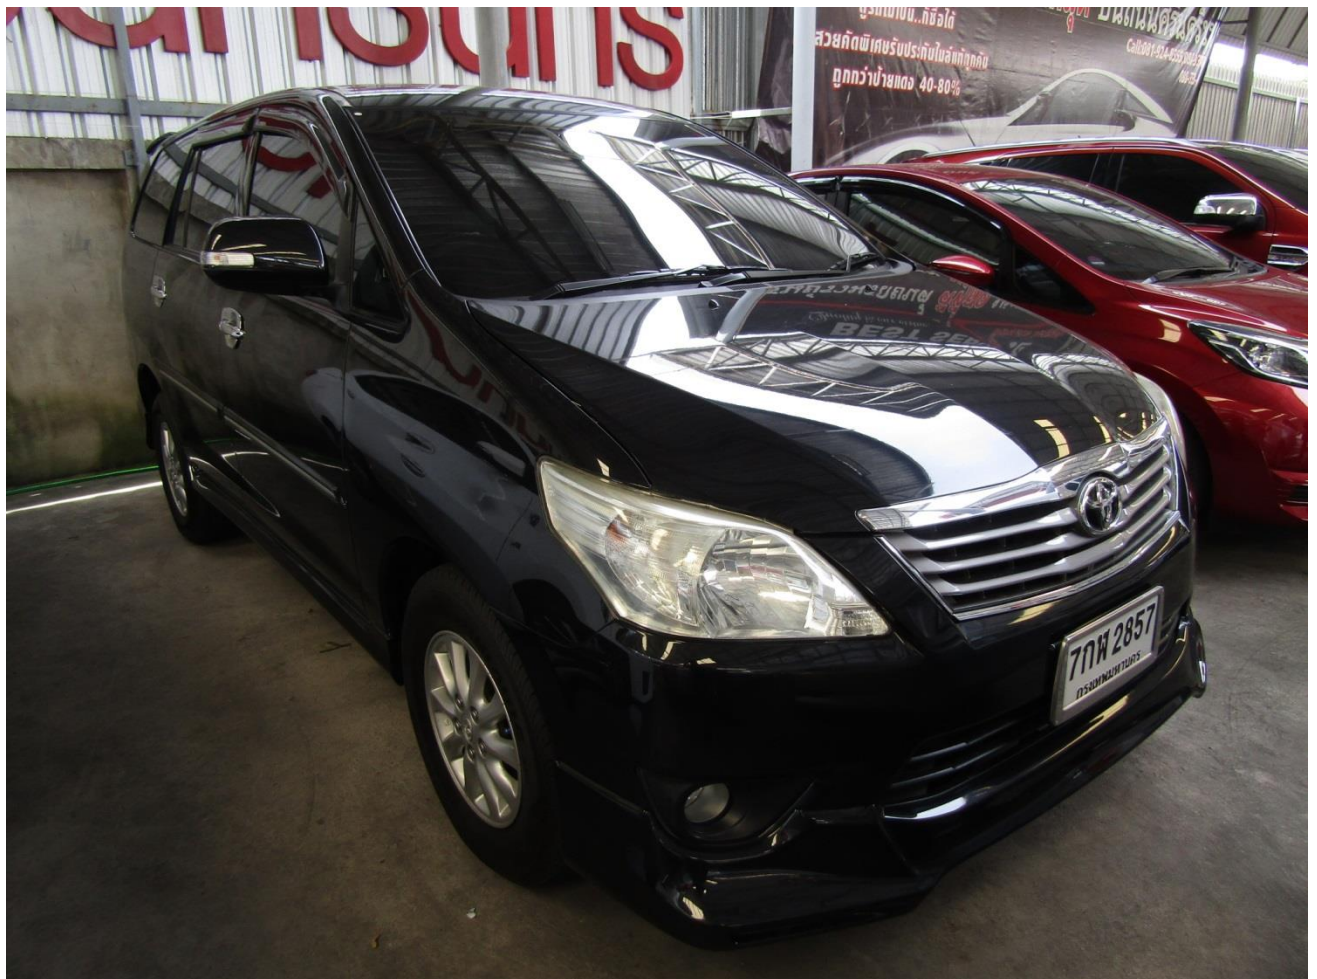
ภาพภายนอก - Exterior Visual Details

สภาพรวมของโครงสร้างแชสซี Chassis Frames & Members Appearance	สภาพดี

สภาพใต้ท้องรถและอุปกรณ์ใต้ท้องรถ Under Body and Parts Appearance	สภาพดีตามอายุการใช้งาน

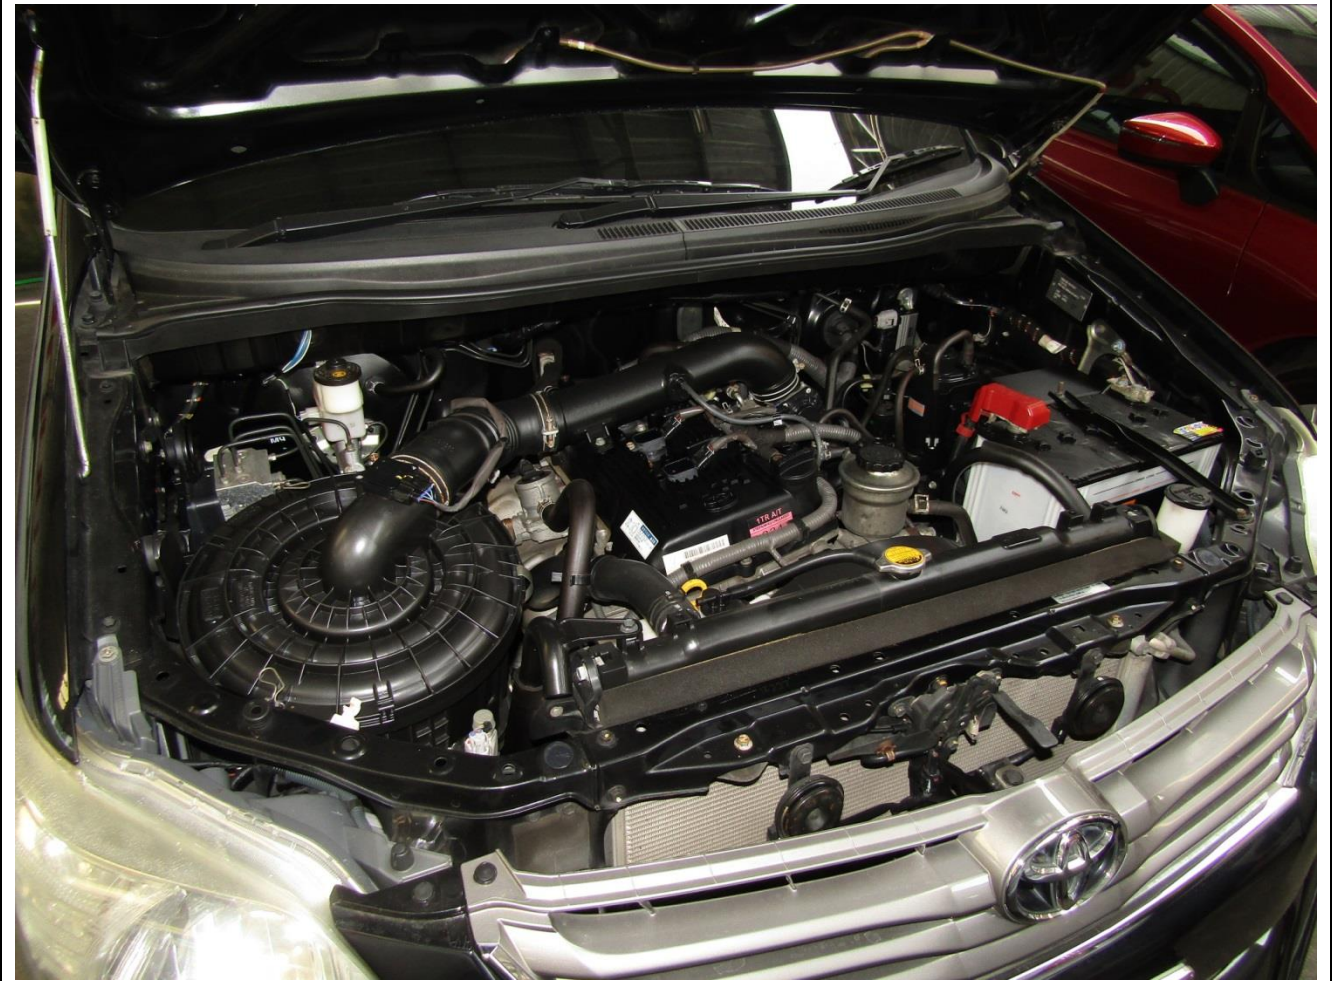
ภาพห้องเครื่อง - Engine Bay Visual Details:

หม้อน้ำ และฝาหม้อน้ำ Radiator & Cap	สภาพดีตามอายุการใช้งาน

ลูกรถ และสายพาน Drive Belt & Pulleys	สภาพดีตามอายุการใช้งาน																																					
 	หม้อลมเบรค Brake Booster	สภาพดีตามอายุการใช้งาน																																					
 	แม่ปั้มเบรค Master Cylinder Pressure	สภาพดีตามอายุการใช้งาน

แบตเตอรี่ไม่รั่ว และ ชุดยึด ไม่มีสนิม No any leak on battery and no corrosion on battery support bracket	สภาพดีตามอายุการใช้งาน																																					
 	การทดสอบ แบตเตอรี่ Battery Test	<table border="1"> <thead> <tr> <th colspan="2">Battery Test</th> </tr> </thead> <tbody> <tr> <td>Voltage</td> <td>11.67 V</td> </tr> <tr> <td>Rating</td> <td>385 CCA</td> </tr> <tr> <td>Current</td> <td>391 CCA</td> </tr> <tr> <td>Internal resistance</td> <td>6.92 mΩ</td> </tr> <tr> <td>State of Charge</td> <td>0 %</td> </tr> <tr> <td>State of Health</td> <td>94 %</td> </tr> <tr> <td>Status</td> <td>Great</td> </tr> <tr> <td>Test Date</td> <td>07.11.61</td> </tr> </tbody> </table>	Battery Test		Voltage	11.67 V	Rating	385 CCA	Current	391 CCA	Internal resistance	6.92 mΩ	State of Charge	0 %	State of Health	94 %	Status	Great	Test Date	07.11.61	<table border="1"> <thead> <tr> <th colspan="2">Charging System Test at 2000 rpm</th> </tr> </thead> <tbody> <tr> <td>Voltage</td> <td>13.60 V</td> </tr> <tr> <td>Status</td> <td>Normal</td> </tr> <tr> <th colspan="2">Start System Test</th> </tr> <tr> <td>Start Voltage</td> <td>8.58 V</td> </tr> <tr> <td>Status</td> <td>Normal</td> </tr> <tr> <th colspan="2">Max. Load Test at 2000 rpm</th> </tr> <tr> <td>Max. Load Voltage</td> <td>13.33 V</td> </tr> <tr> <td>Status</td> <td>Normal</td> </tr> </tbody> </table>	Charging System Test at 2000 rpm		Voltage	13.60 V	Status	Normal	Start System Test		Start Voltage	8.58 V	Status	Normal	Max. Load Test at 2000 rpm		Max. Load Voltage	13.33 V	Status	Normal

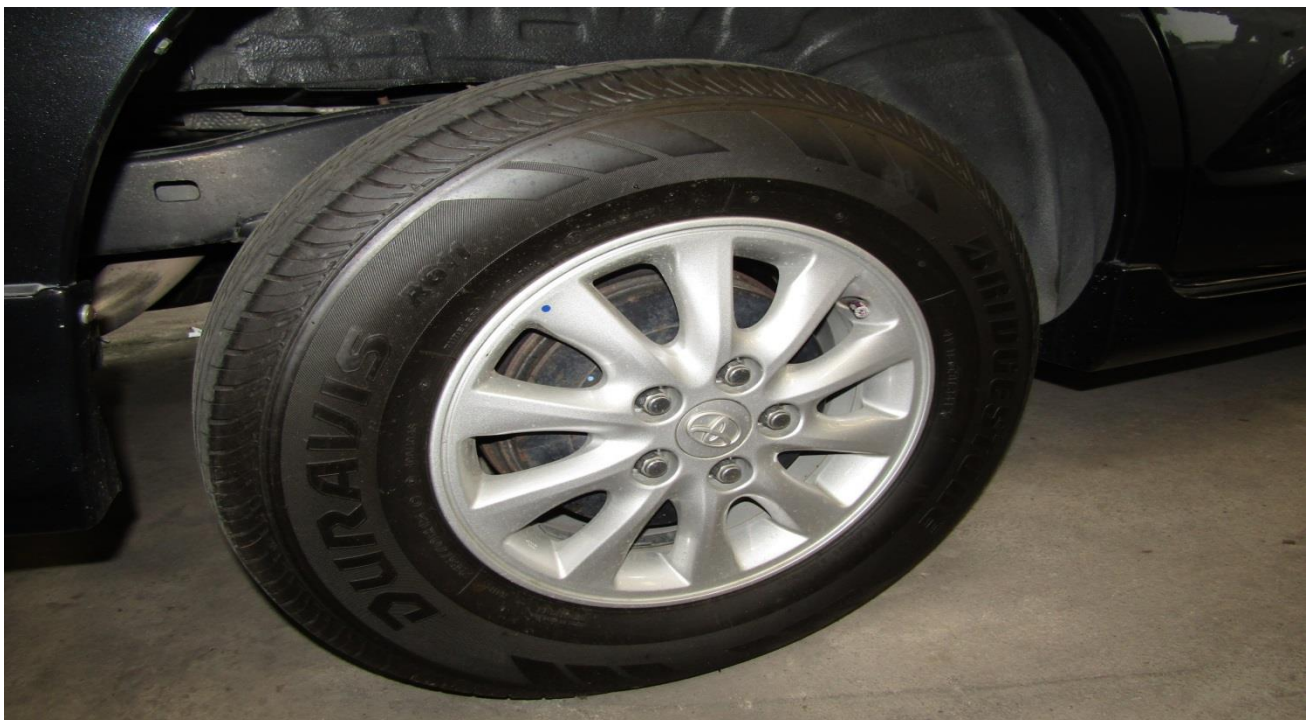
ภาพโดยรวมของยาง ล้อ และ เบรค - Tyres, Wheels & Brakes Visual Details:

สภาพยางรถยนต์, สปีดคาร์ท/ปี ผลิต Tyres Appearance, Year	4116
 	สภาพล้อ,ฝาครอบล้อ Wheel Rims Appearance	สภาพดีตามอายุการใช้งาน
 	ล้อ และยางอะไหล่ Spare Tyre & Rim	สภาพดีตามอายุการใช้งาน
 	คาลิปเปอร์เบรค และท่อน้ำมัน Brake Hose Callipers & Pipes	สภาพปกติไม่พบการรั่วซึม
 	ผ้าดิสเบรค (หน้า/หลัง) Brake Pads (Front/Rear)	สภาพดีตามอายุการใช้งาน
 	จานดิสเบรค(หน้า/หลัง) Brake Discs (Front/Rear)	ควรเจียจานเบรคครั้งต่อไปที่เปลี่ยนผ้าเบรค
 	ดรัมเบรคล้อหลัง Brakes and Drums any No Leakage	N/A
 	การทำงานของเบรคมือ Park Brake function	ระยะการทำงานปกติ
 	คำแนะนำอื่นๆ Other	N/A

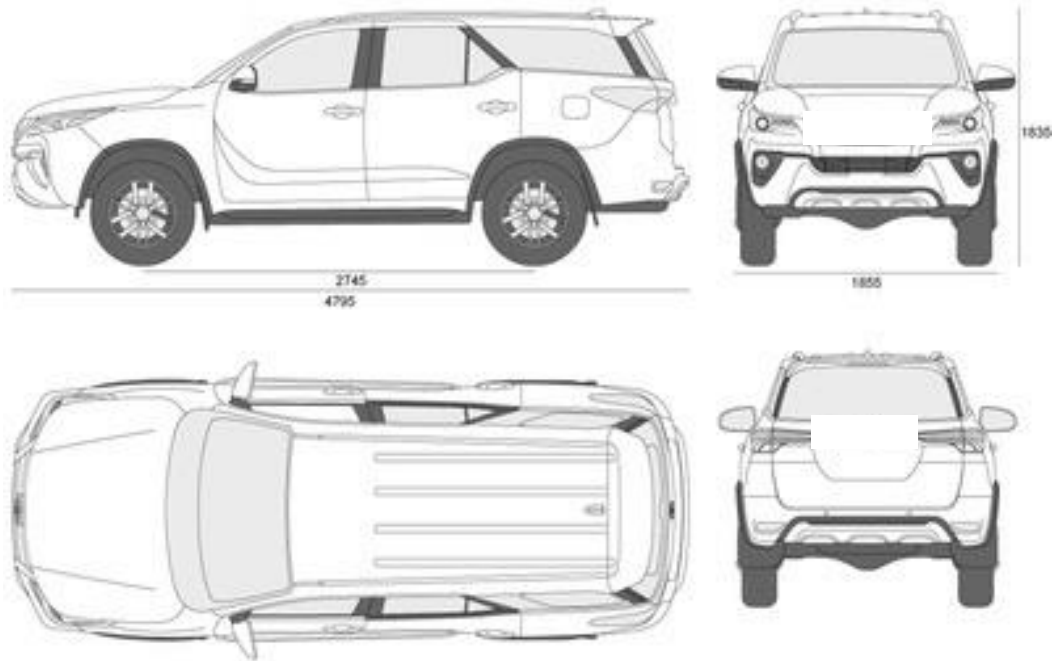
ความหนาสีรถ SUV, MPV - Paint Thickness on SUV, MPV vehicle:

ชิ้นส่วนยานยนต์	ความหนาสี Paint Thickness (µm)			
(Car Part)	P1	P2	P3	Average
Front Wing (RH)	168	172	180	173
Front Wing (LH)	169	171	185	175
Front Door (RH)	193	195	177	188
Front Door (LH)	180	195	148	174
Rear Door (RH)	188	157	163	169
Rear Door (LH)	174	172	160	169

ชิ้นส่วนยานยนต์	ความหนาสี Paint Thickness (µm)			
(Car Part)	P1	P2	P3	Average
Rear Wing (RH)	188	174	177	180
Rear Wing (LH)	164	176	178	173
Front Bumper				
Rear Bumper				
Bonnet	364	289	276	310
Roof	165	163	170	166
Boot/Tail Gate	105	115	108	109
