I022/0044-4

Apr 21, 2022

TOYOTA Corolla Altis 1.8 ES SPORT Sedan

## Vehicle Inspection Report สรุปผลการตรวจสอบ (Inspection Summary)

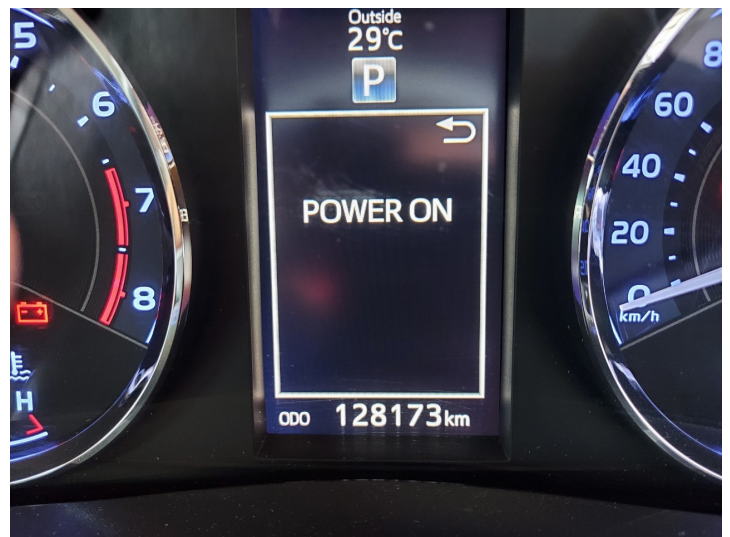
### รูปเลขไมล์ (Mileage Picture) : ▾

128,173

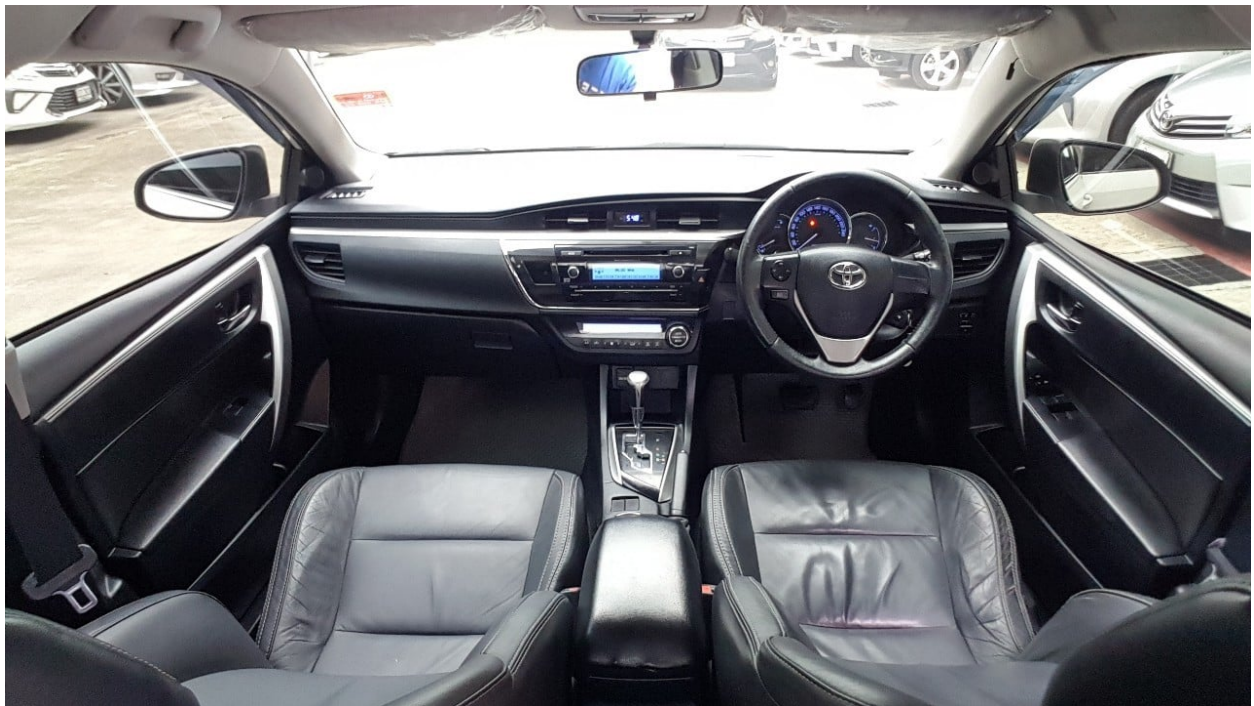
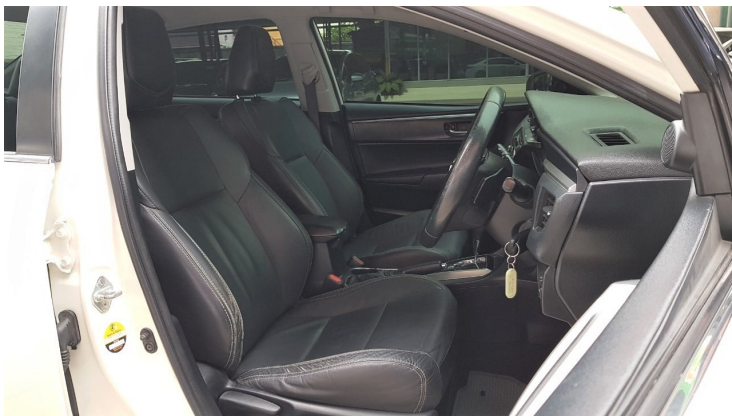
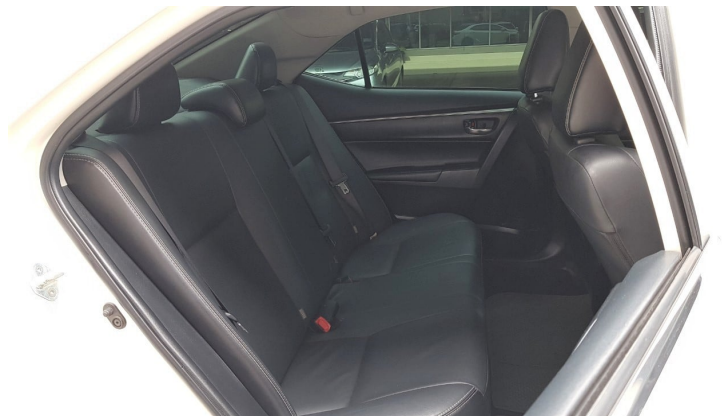
### ภาพภายใน

รถสภาพดี โครงสร้างไม่เคยมีอุบัติเหตุ ไม่เคยจมน้ำและไฟไหม้

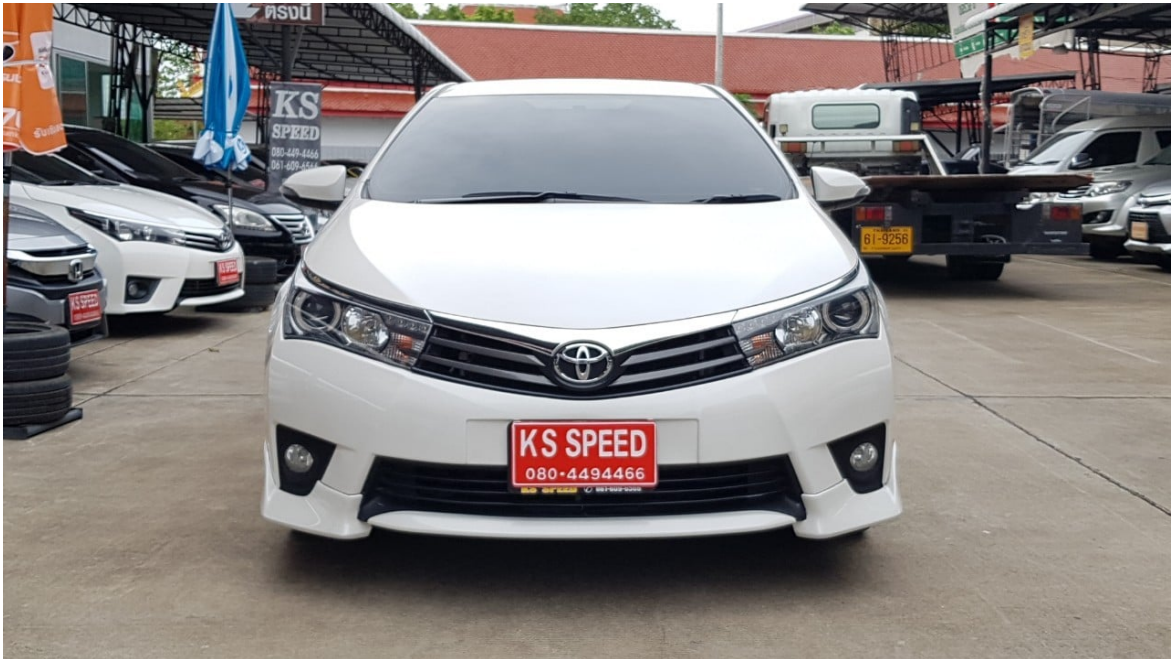
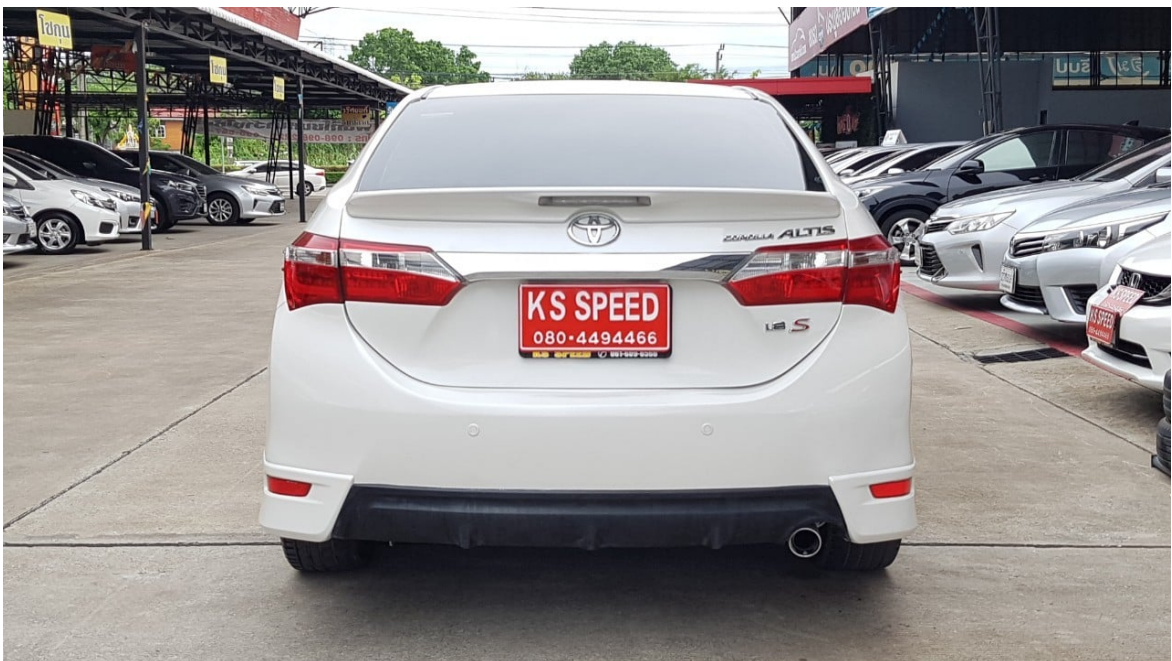
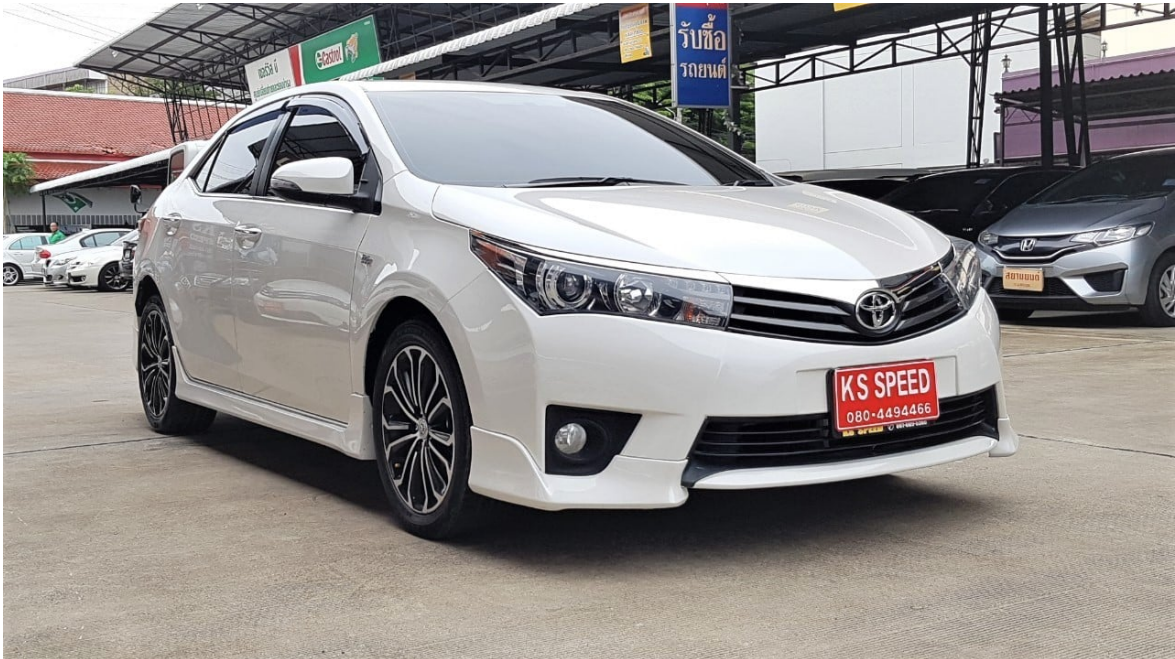
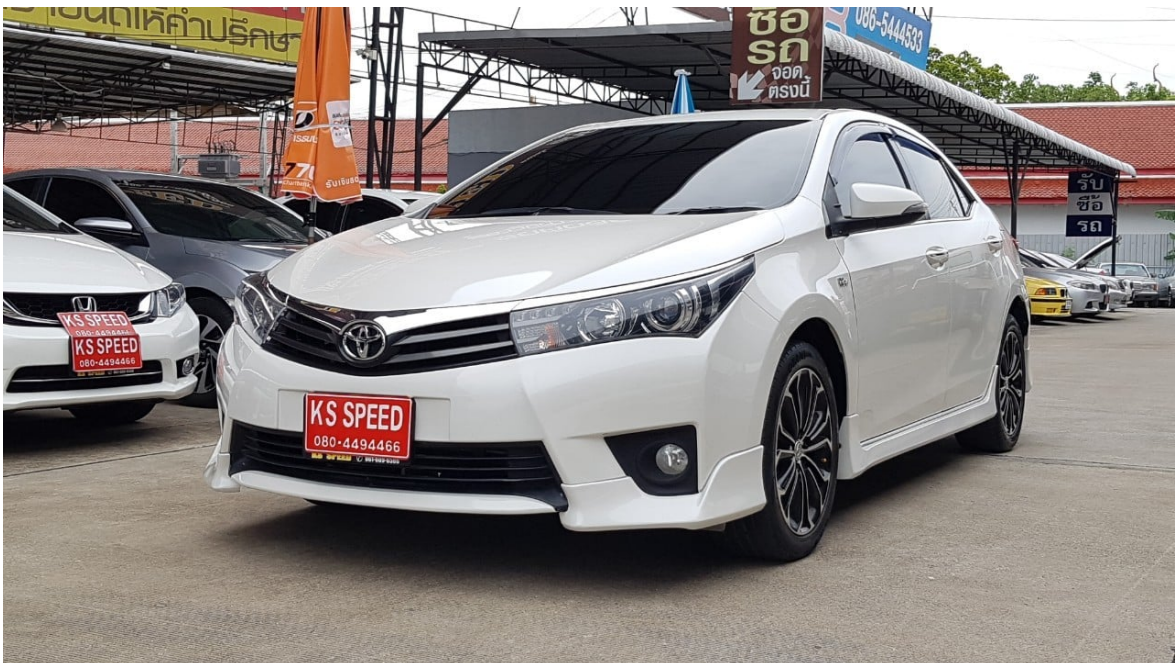
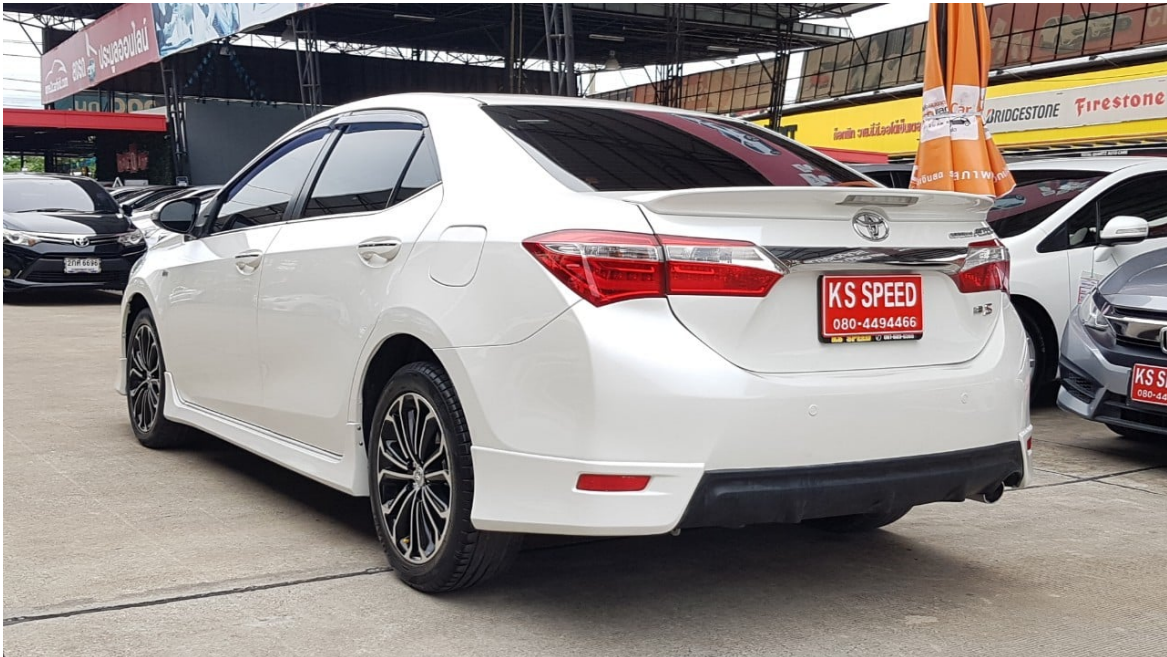
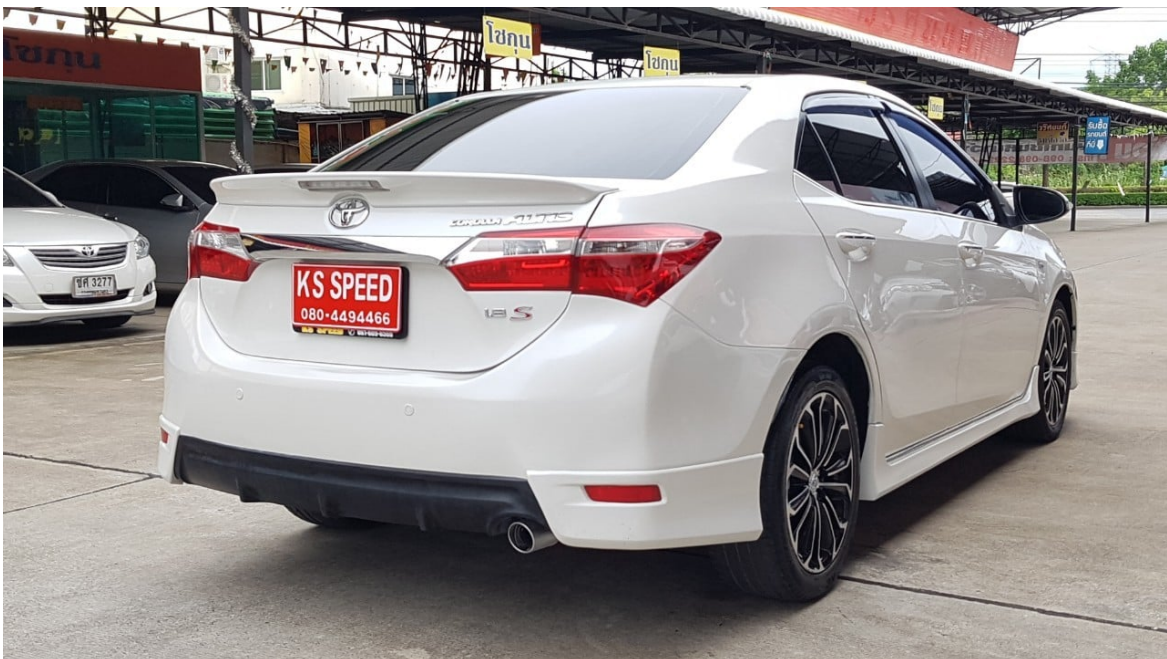
### ภาพภายนอก

รถสภาพดี โครงสร้างไม่เคยมีอุบัติเหตุ ไม่เคยจมน้ำและไฟไหม้
