Vehicle Inspection Report

สรุปผลการตรวจสอบ (Inspection Summary)

ยี่ห้อ/รุ่น (Brand/Model): MG NEW MG3 1.5 AT	วันที่ตรวจสอบรถยนต์(Date of Inspection): 26/11/63
หมายเลขตัวถัง (VIN): MMLZ14E38JG025368	เลขค่าขอบริการ (Job No.) : I020/0146-10
หมายเลขเครื่องยนต์ (Engine No.): 14S4C3KTJ719002	<p>Vehicle Picture:</p>  
ปีที่ผลิต (Build Date): 2018	
สีรถ (Color): เหลือง ดำ	
ระยะการใช้งาน(Mileage): 14,841 กม.	
หมายเลขทะเบียน (No. Plate): ขก 4312 สุราษฎร์ธานี	
วันครบกำหนดชำระภาษี (Registration Expiry):	
ชื่อลูกค้า(Customer Name) : @1ฤกษ์ (ศูนย์รวมรถบ้านรามอินทราซอย 5)ตลาดรถกลางคืน	
ที่อยู่(Address): รามอินทรา-สุขาภิบาล5	
โทรศัพท์ (Tel): 081-344-4422	
สถานที่ตรวจสอบรถ (Inspection Place):รามอินทรา-สุขาภิบาล5

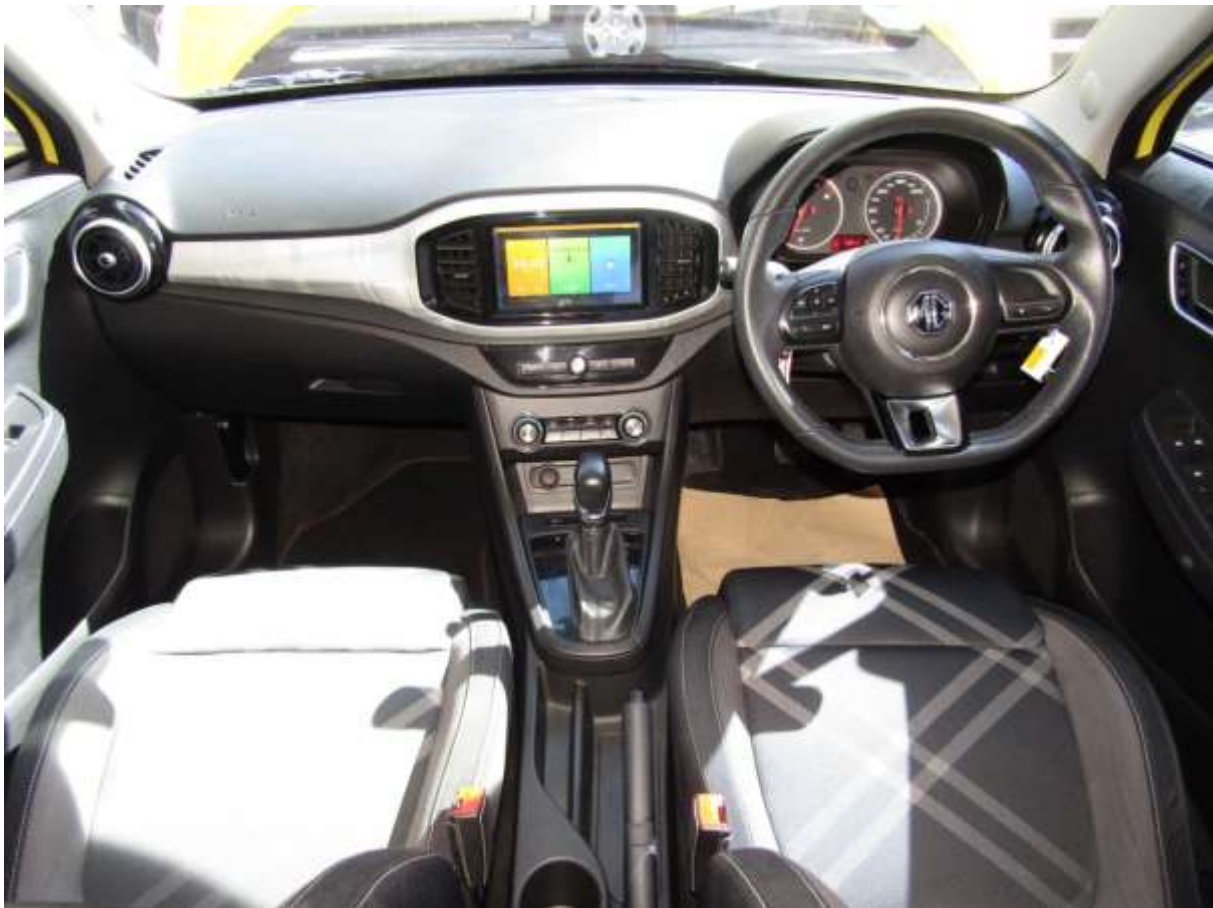
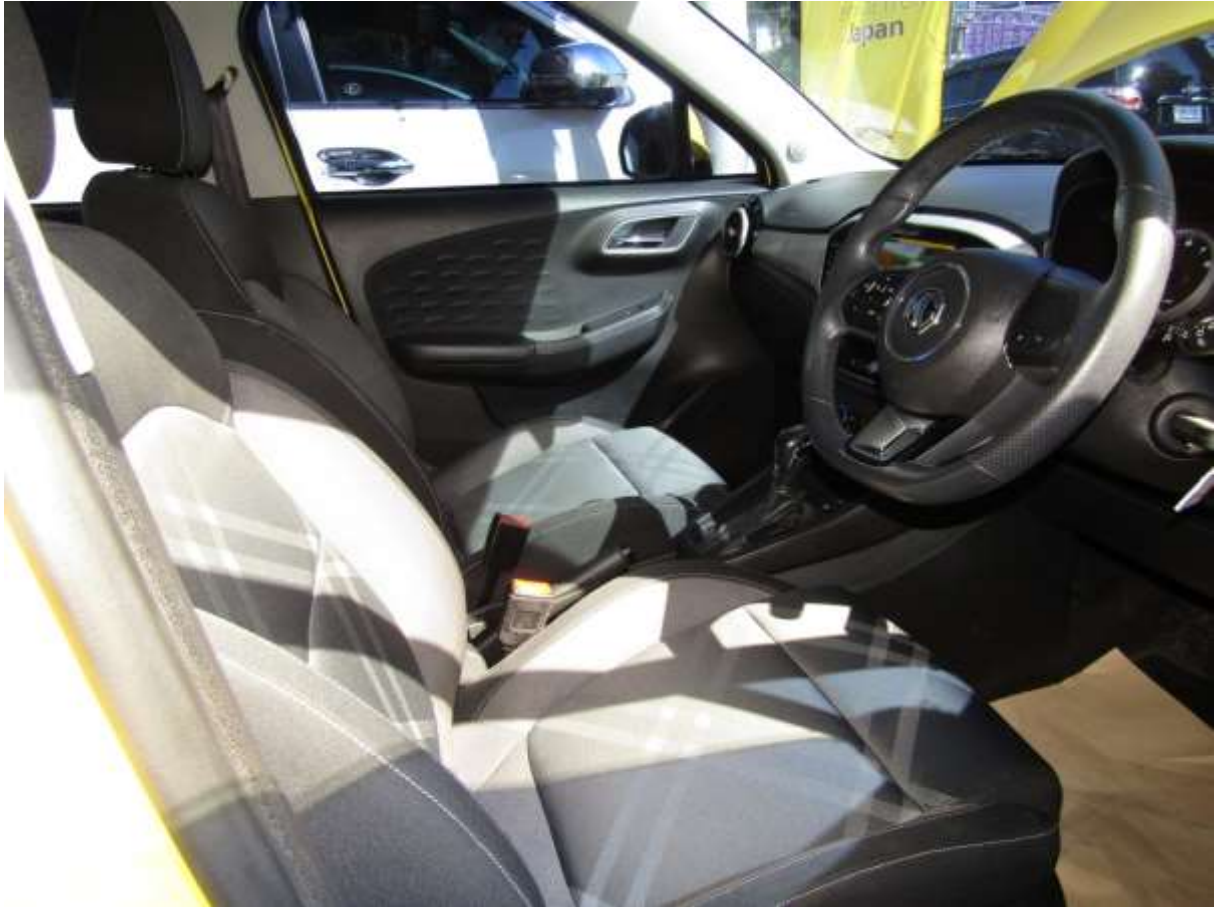
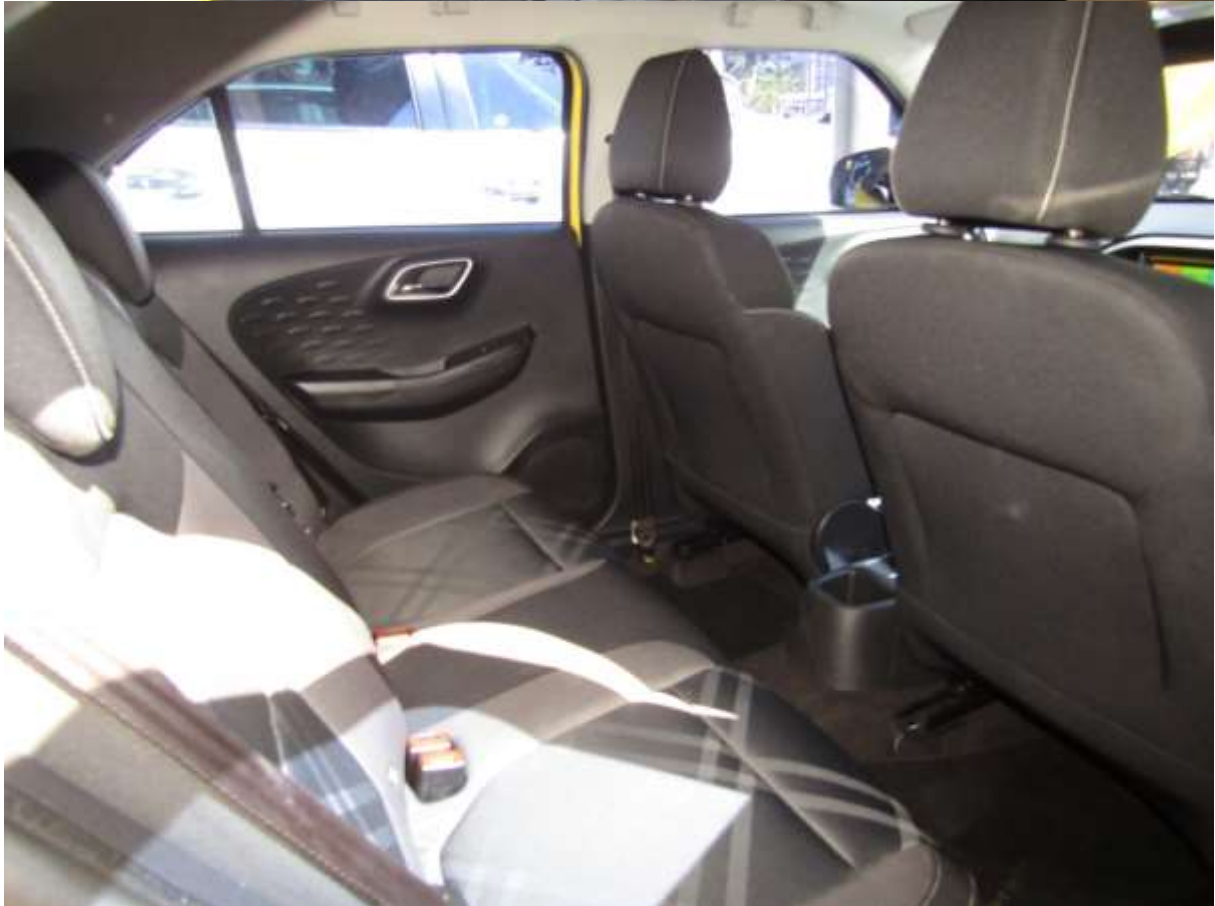
ภาพภายในด้านหน้า หลัง และ จุดบกพร่อง - Interior Visual Details (Front, Rear and/or Defect):

ที่นั่ง สภาพ Seat Appearance	สภาพดีตามอายุการใช้งาน
	การทำงาน การปรับ และการล็อคเบาะ Seat Adjust functional	ทำงานได้ดี
	สภาพ รางได้เบาะ Seat slide adjust rail	สภาพดีตามอายุการใช้งาน
	เข็มขัดนิรภัย Seat Belts	สภาพดีตามอายุการใช้งาน

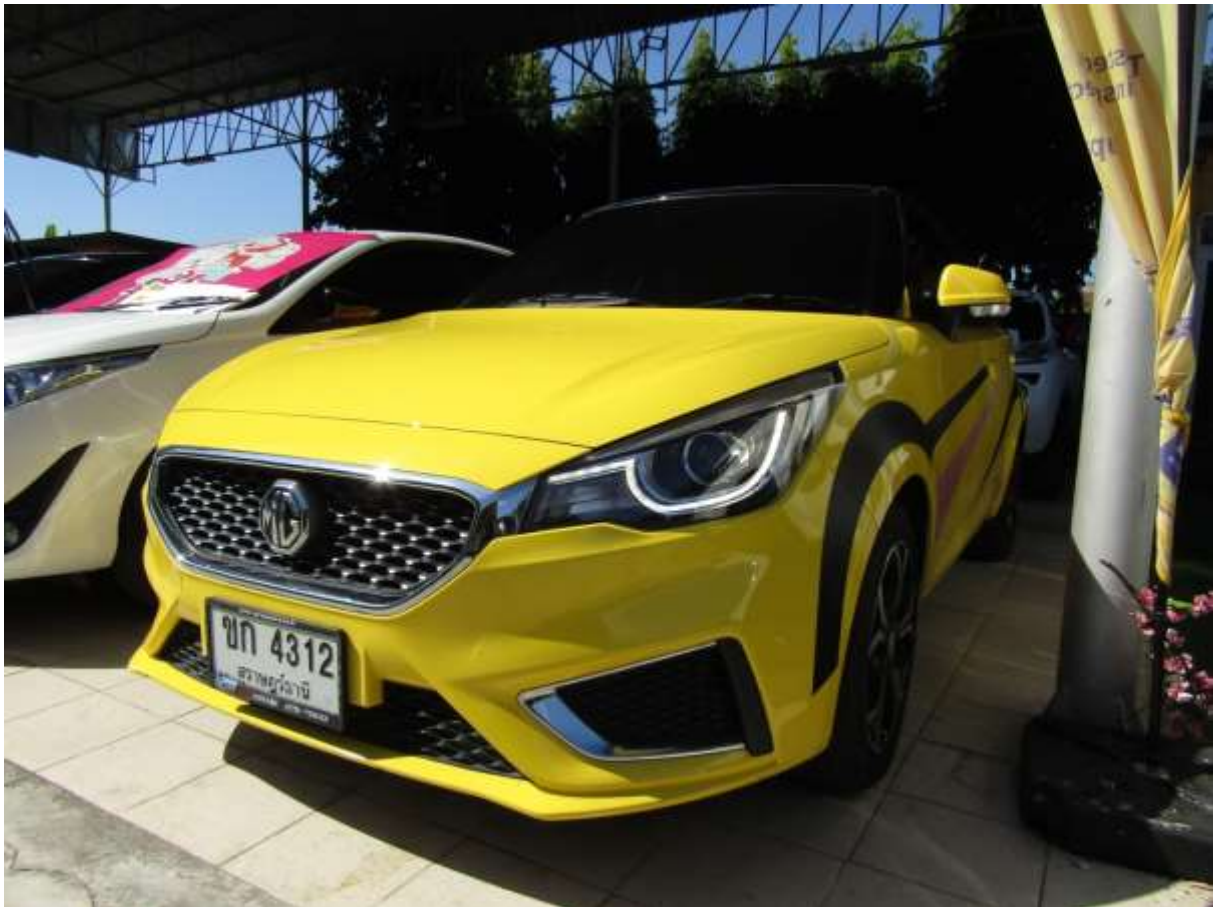
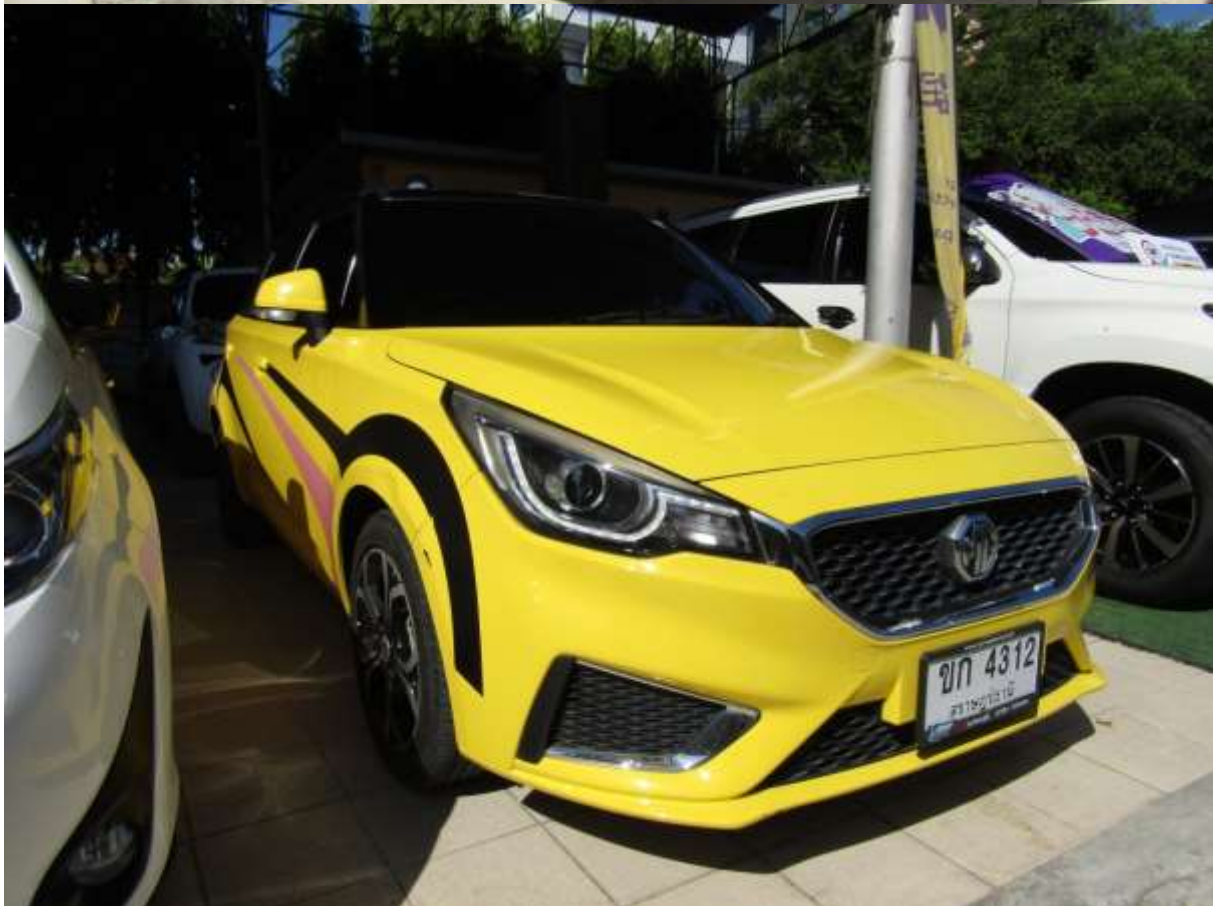
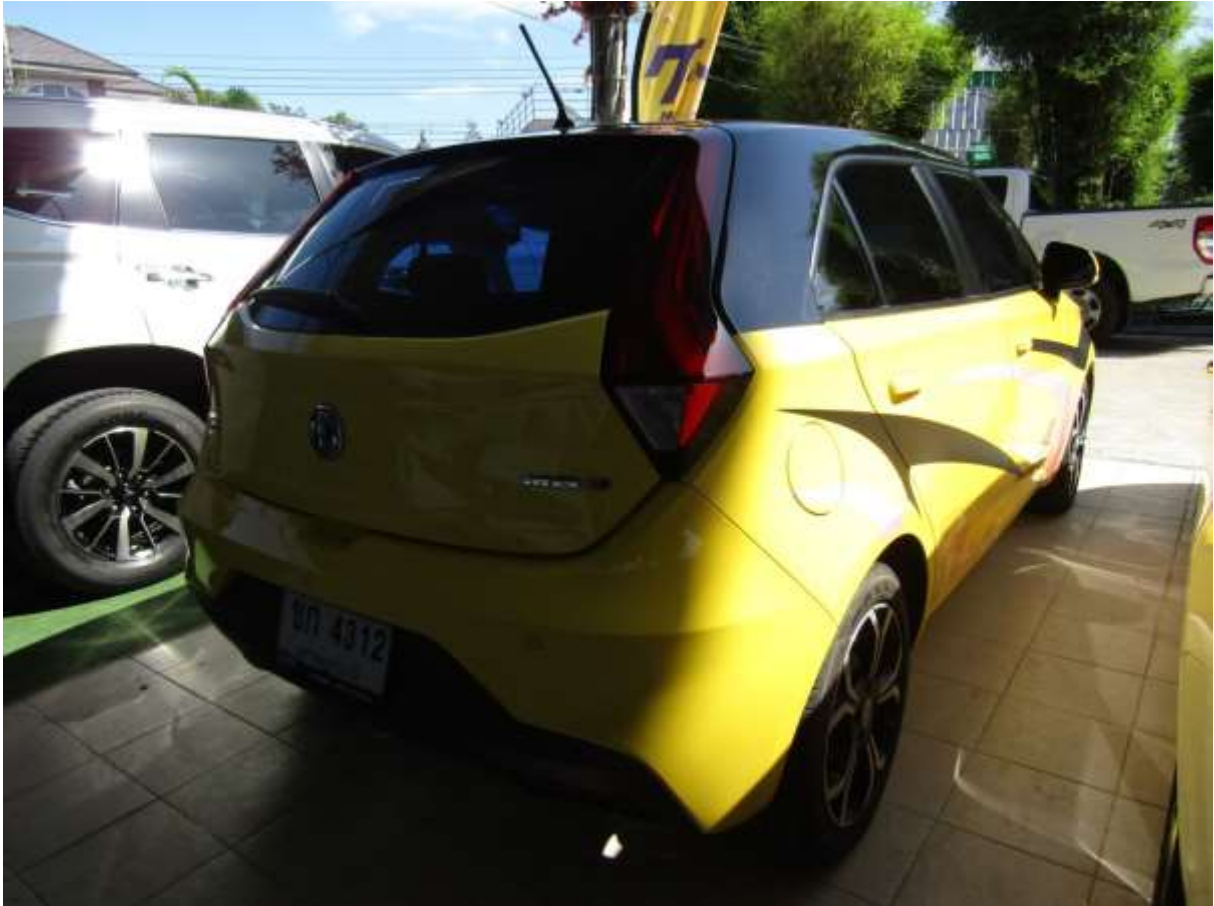
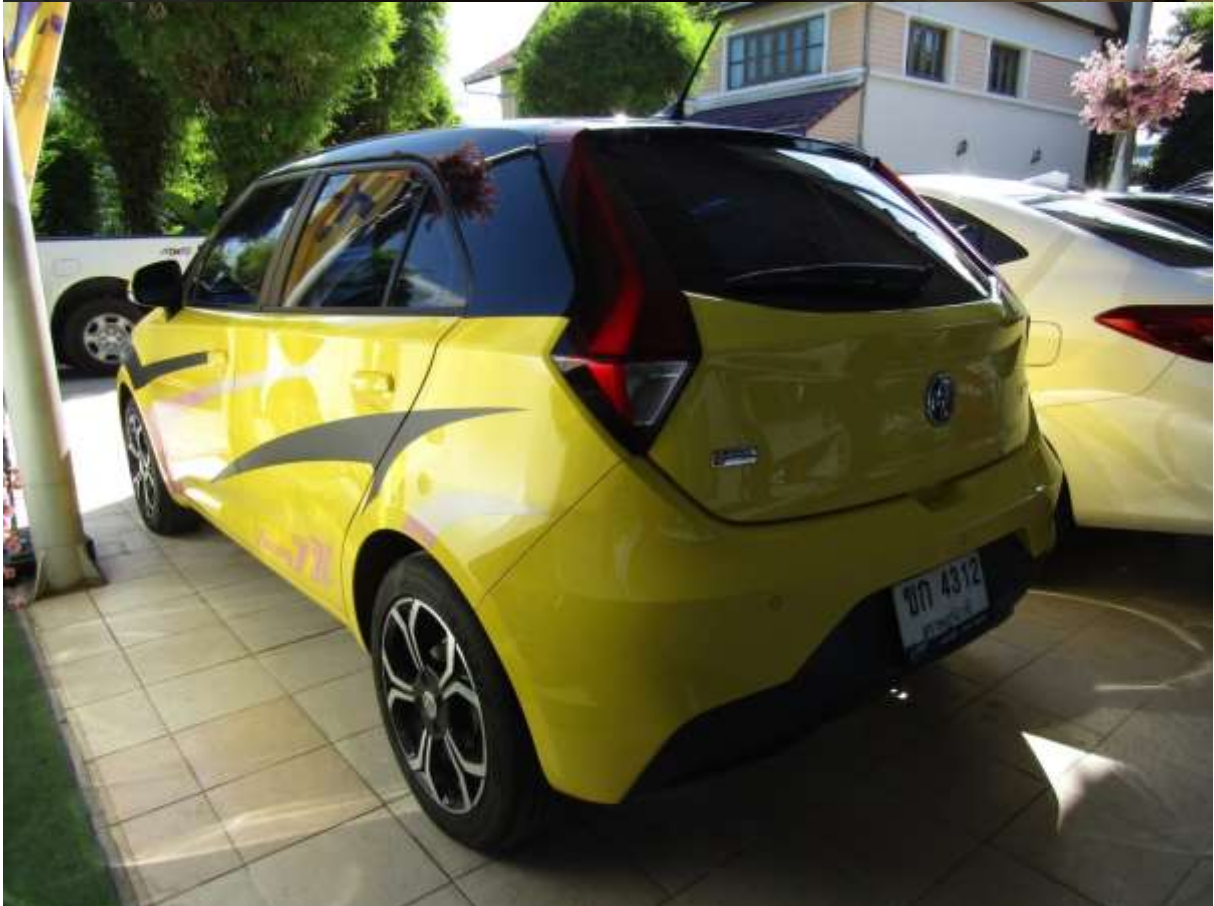
ภาพภายนอก - Exterior Visual Details:

กันชนหน้า Front Bumper	สภาพดี
	คาน รั้งกันชนหน้า (ขวา) Front Side Member (Right) Appearance	สภาพดี
	คาน รั้งกันชนหน้า (ซ้าย) Front Side Member (Left) Appearance	สภาพดี
	ฝากระโปรงหน้ารถ Bonnet	สภาพดี
	กระจกบังลมหน้า Windshield	สภาพดี
	หลังคา Roof	สภาพดี
	สภาพ และการทำงาน หลังคาชั้นรูป หลังคาเปิดประทุน Sunroof/Convertible functional and appearance	N/A
	ประตูหน้าขวา Front Right Door	สภาพดี
	ประตูหลังขวา Rear Right Door	สภาพดี
	ประตูเลื่อนด้านขวา Sliding Right Door	N/A
	บันไดขายน้าด้านขวา Right Rocker Panel	สภาพดี
	ประตูหน้าซ้าย Front Left Door	สภาพดี
	ประตูหลังซ้าย Rear Left Door	สภาพดี
	ประตูเลื่อนด้านซ้าย Sliding Left Door	N/A

บันไดซ้ายน้ำด้านซ้าย Left Rocker Panel	สภาพดี
	ประตูท้าย,ฝากระโปรงท้าย Rear Tail Gate	สภาพดี
	กระจกบังลมหลัง Rear Screen	สภาพดี
	กันชนหลัง Rear Bumper	สภาพดี
	คาน รับกันชนหลัง (ขวา) Rear Side Member (Right) Appearance	สภาพดี
	คาน รับกันชนหลัง (ซ้าย) Rear Side Member (Right) Appearance	สภาพดี
	เสาโครงสร้าง A ขวา Right A-Pillar	สภาพดี
	เสาโครงสร้าง B ขวา Right B-Pillar	สภาพดี
	เสาโครงสร้าง C ขวา Right C-Pillar	สภาพดี
	เสาโครงสร้าง D ขวา Right D-Pillar	N/A
	เสาโครงสร้าง A ซ้าย Left A-Pillar	สภาพดี
	เสาโครงสร้าง B ซ้าย Left B-Pillar	สภาพดี
	เสาโครงสร้าง C ซ้าย Left C-Pillar	สภาพดี
	เสาโครงสร้าง D ซ้าย Left D-Pillar	N/A
	ระบบบังคับเลี้ยว Steering Components	สภาพดีตามอายุการใช้งาน
