I023/0188-18

Mercedes-Benz E200 2.0 W207 AMG Dynamic Co...

INSPECTION
BY ONE2CAR

ASSOCIATION OF
USED CAR

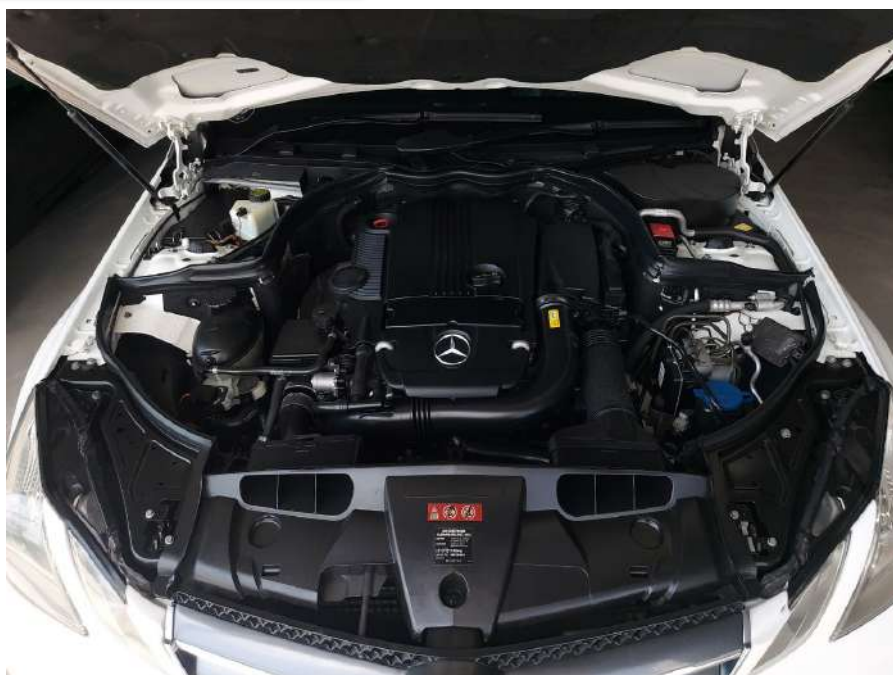
ภาพห้องเครื่อง

Voltage	12.43	V
Rating	600	CCA
Current	764	CCA
Internal resistance	3.66	mΩ
State of Charge	63	%
State of Health	100	%
Status	GREAT

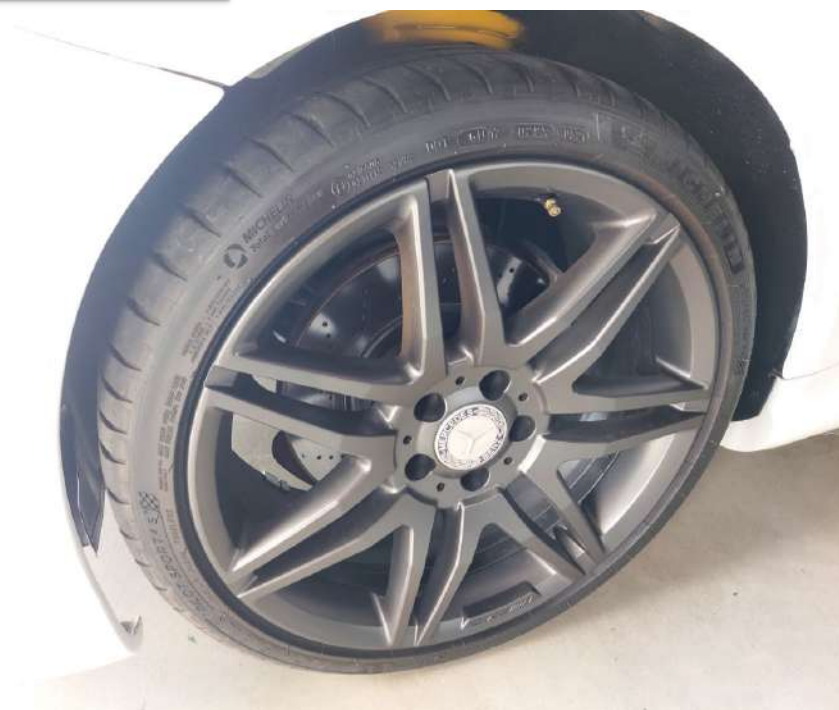
ขอบยาง ล้อ

08/21
