**1023/0353-3**

Toyota Yaris 1.2 E Hatchback

Nov 29, 2023

# Vehicle Inspection Report สรุปผลการตรวจสภาพรถ (Inspection Summary)

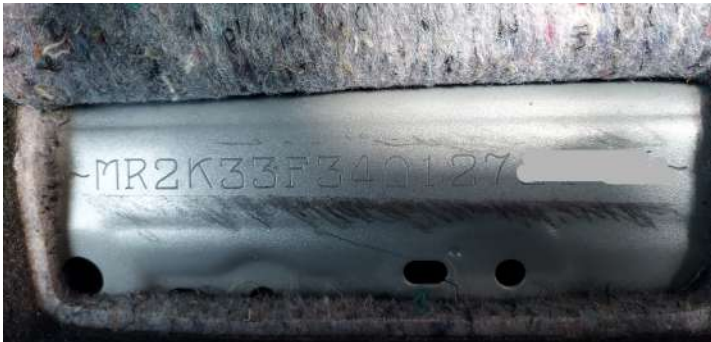
## รูปเลขตัวถัง (VIN Picture):

- ✓ แผ่นเพลทเลขตัวถังมองเห็นได้ชัดเจน
- ✓ ชิ้นส่วนประกอบตัวถังรถ ผ่านการวัดค่าความหนาของสีแล้ว
- ✓ สีรถตรงตามเสาเอกสารจทะเบียน

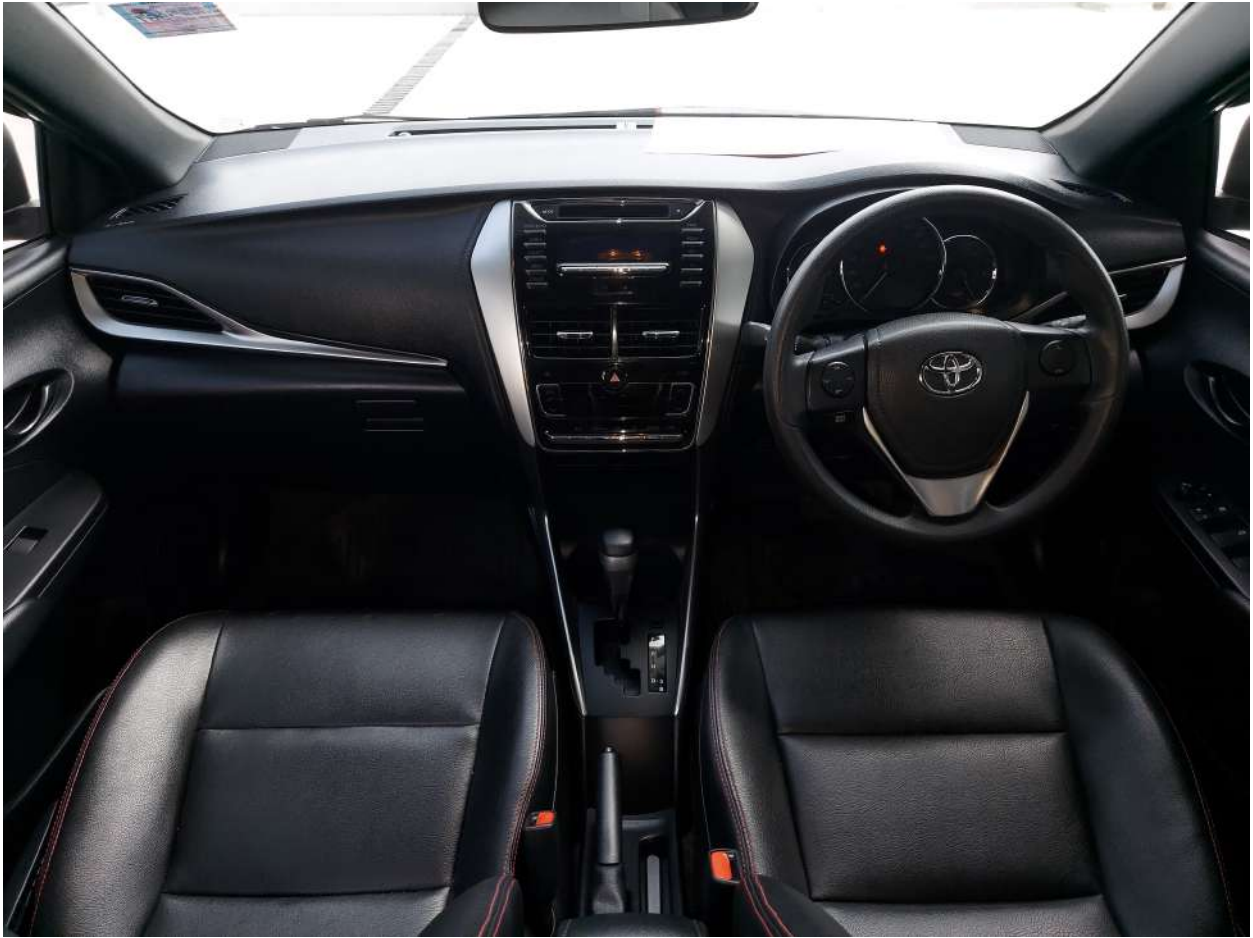
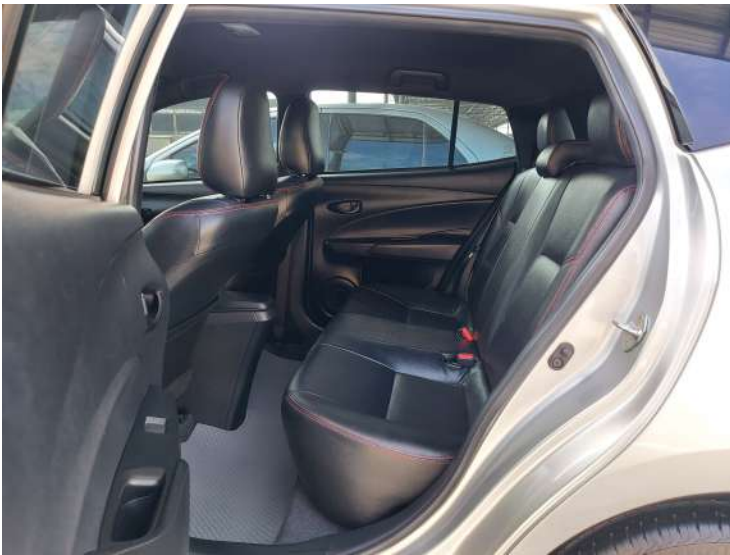
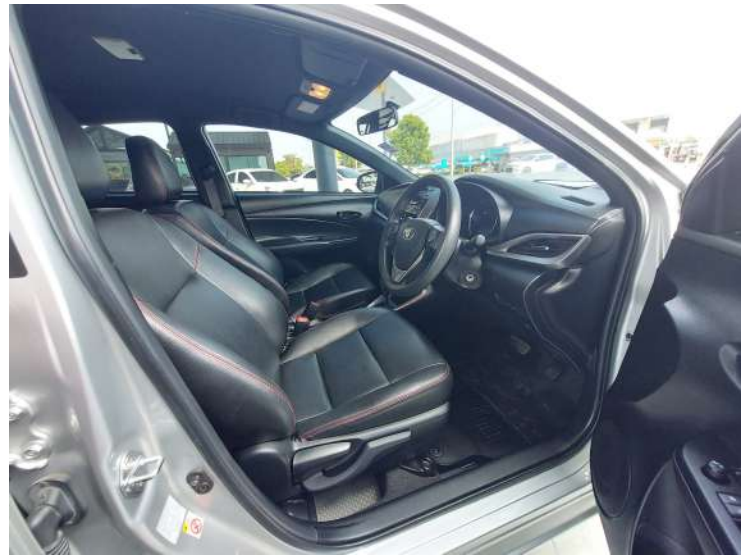
### ภาพภายใน

ประเมินสภาพรวม: ผ่าน  
 อุปกรณ์หลัก/อุปกรณ์เสริมขณะขับที่:

- ✓ ระบบปรับอากาศ [ผ่าน]
- ✓ ไฟส่องสว่าง [ผ่าน]
- ✓ ไฟเลี้ยว/ไฟฉุกเฉิน [ผ่าน]
- ✓ หนัาปิดและมาตรวัด [ผ่าน]
- ✓ เข็มชี้ดนิรภัย [ผ่าน]
- ✓ แตร [ผ่าน]
- ✓ เครื่องเล่นเพลง [ผ่าน]
- ✓ ระบบปัดน้ำฝน [ผ่าน]
- ✓ เบาะนั่งยึดแน่น [ผ่าน]
- ✓ กระจกไฟฟ้า [ผ่าน]

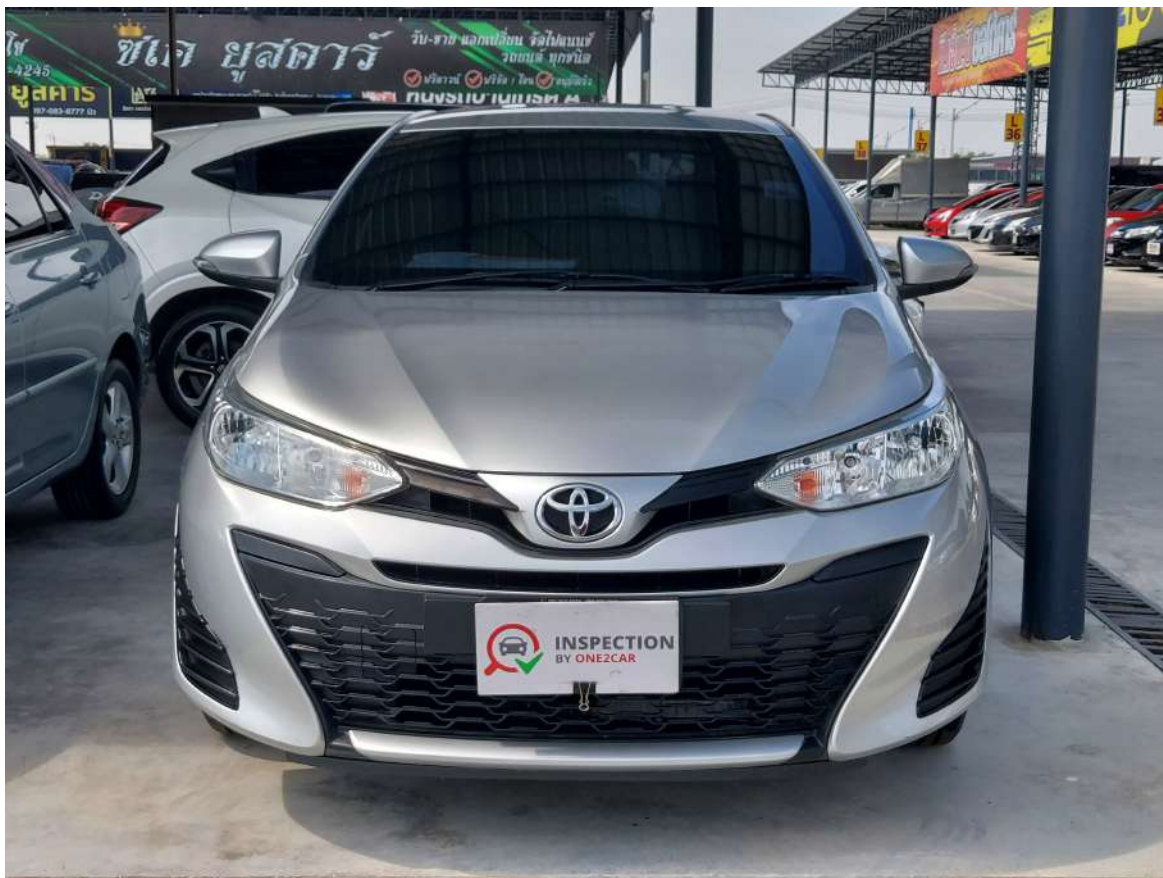
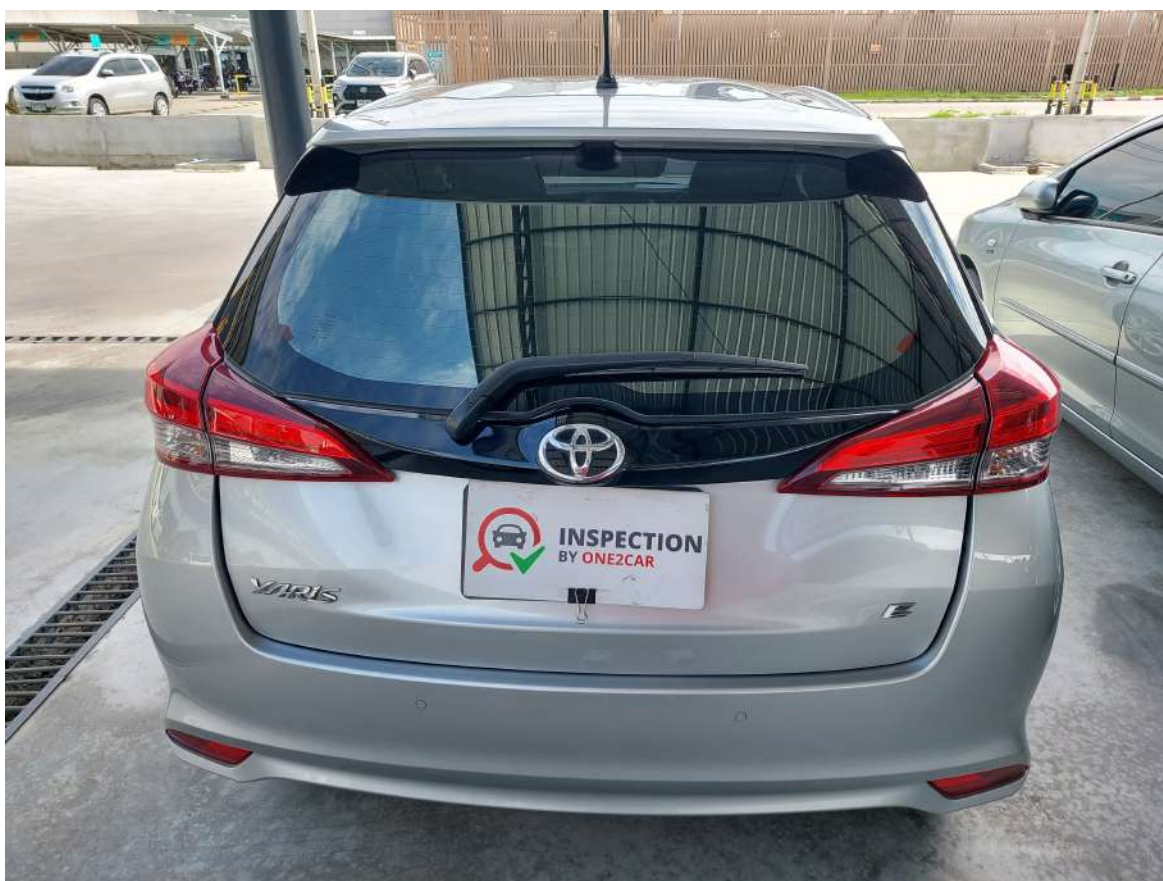
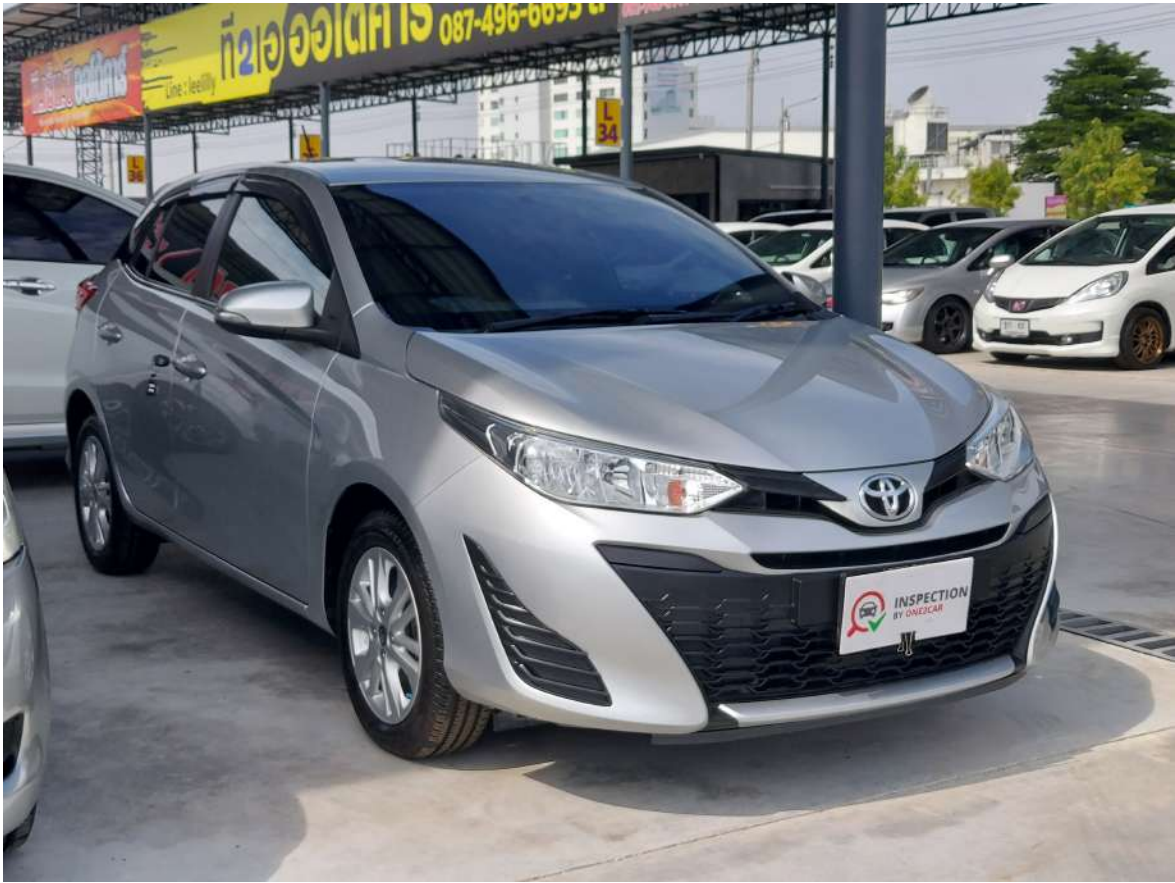
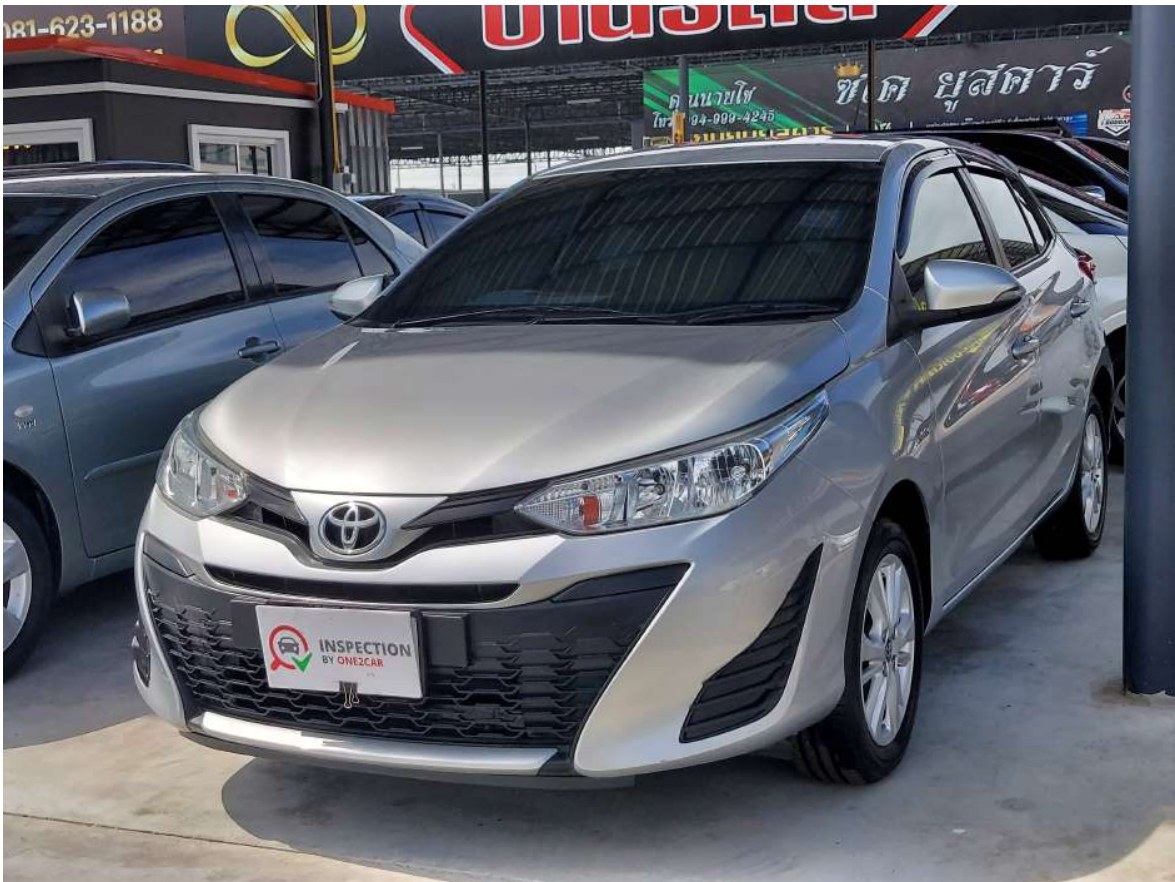
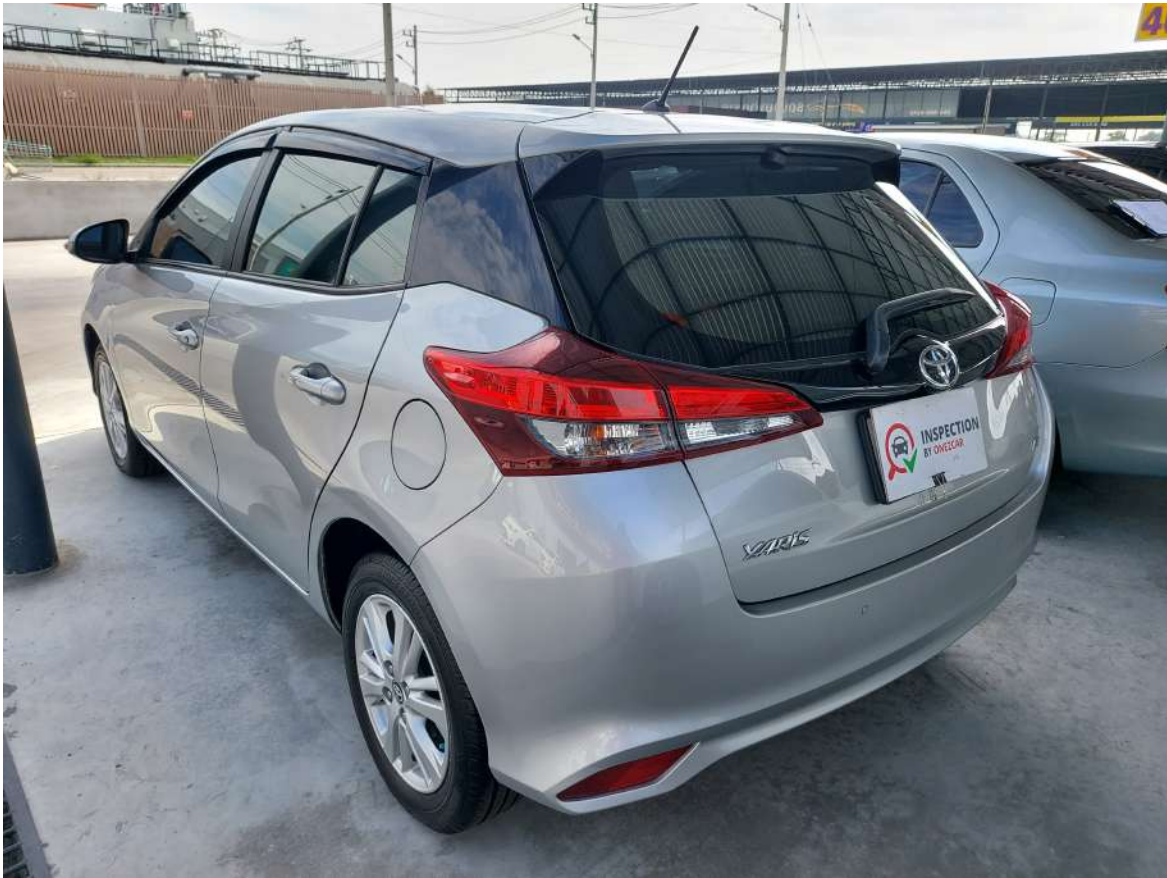
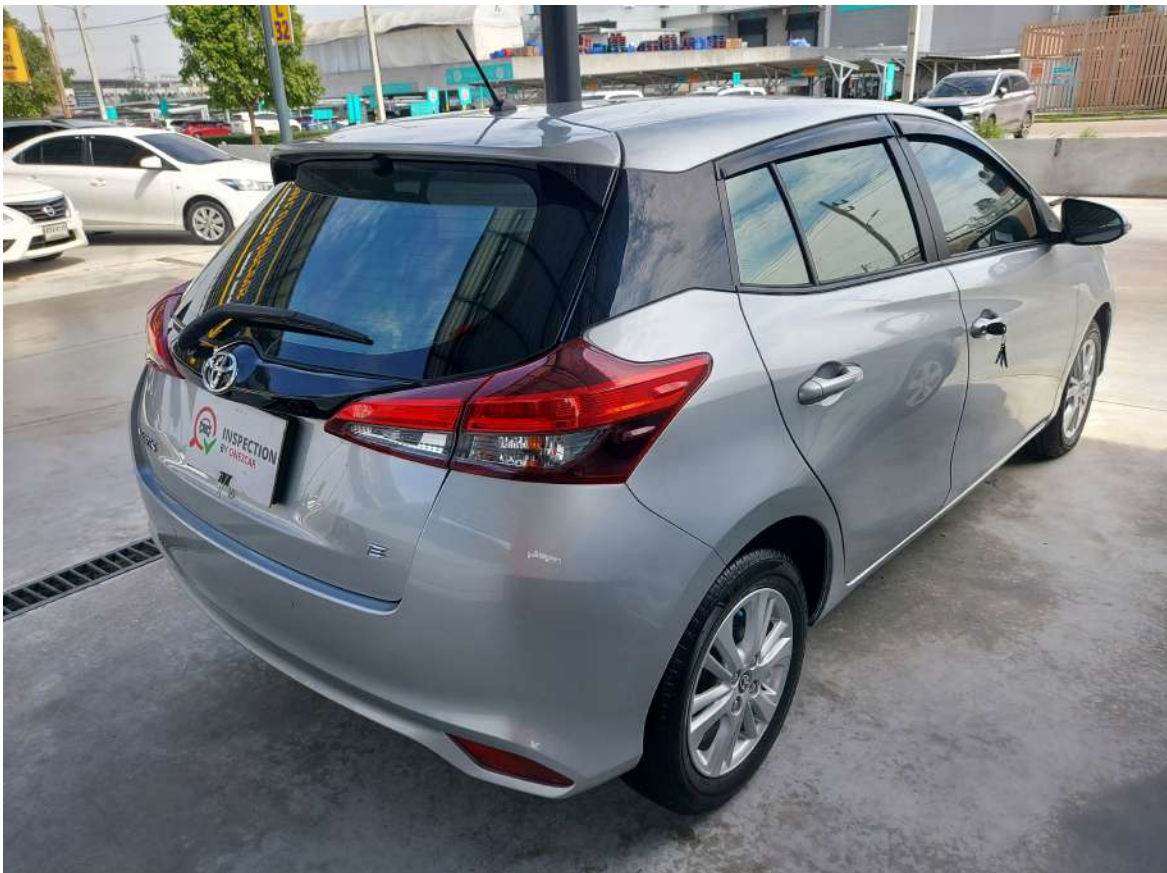
### ภาพภายนอก

ประเมินสภาพรวม: ผ่าน  
 รายการที่รอกการแก้ไข: ไม่พบรายการแก้ไข  
 ชิ้นส่วนประกอบตัวถังรถ

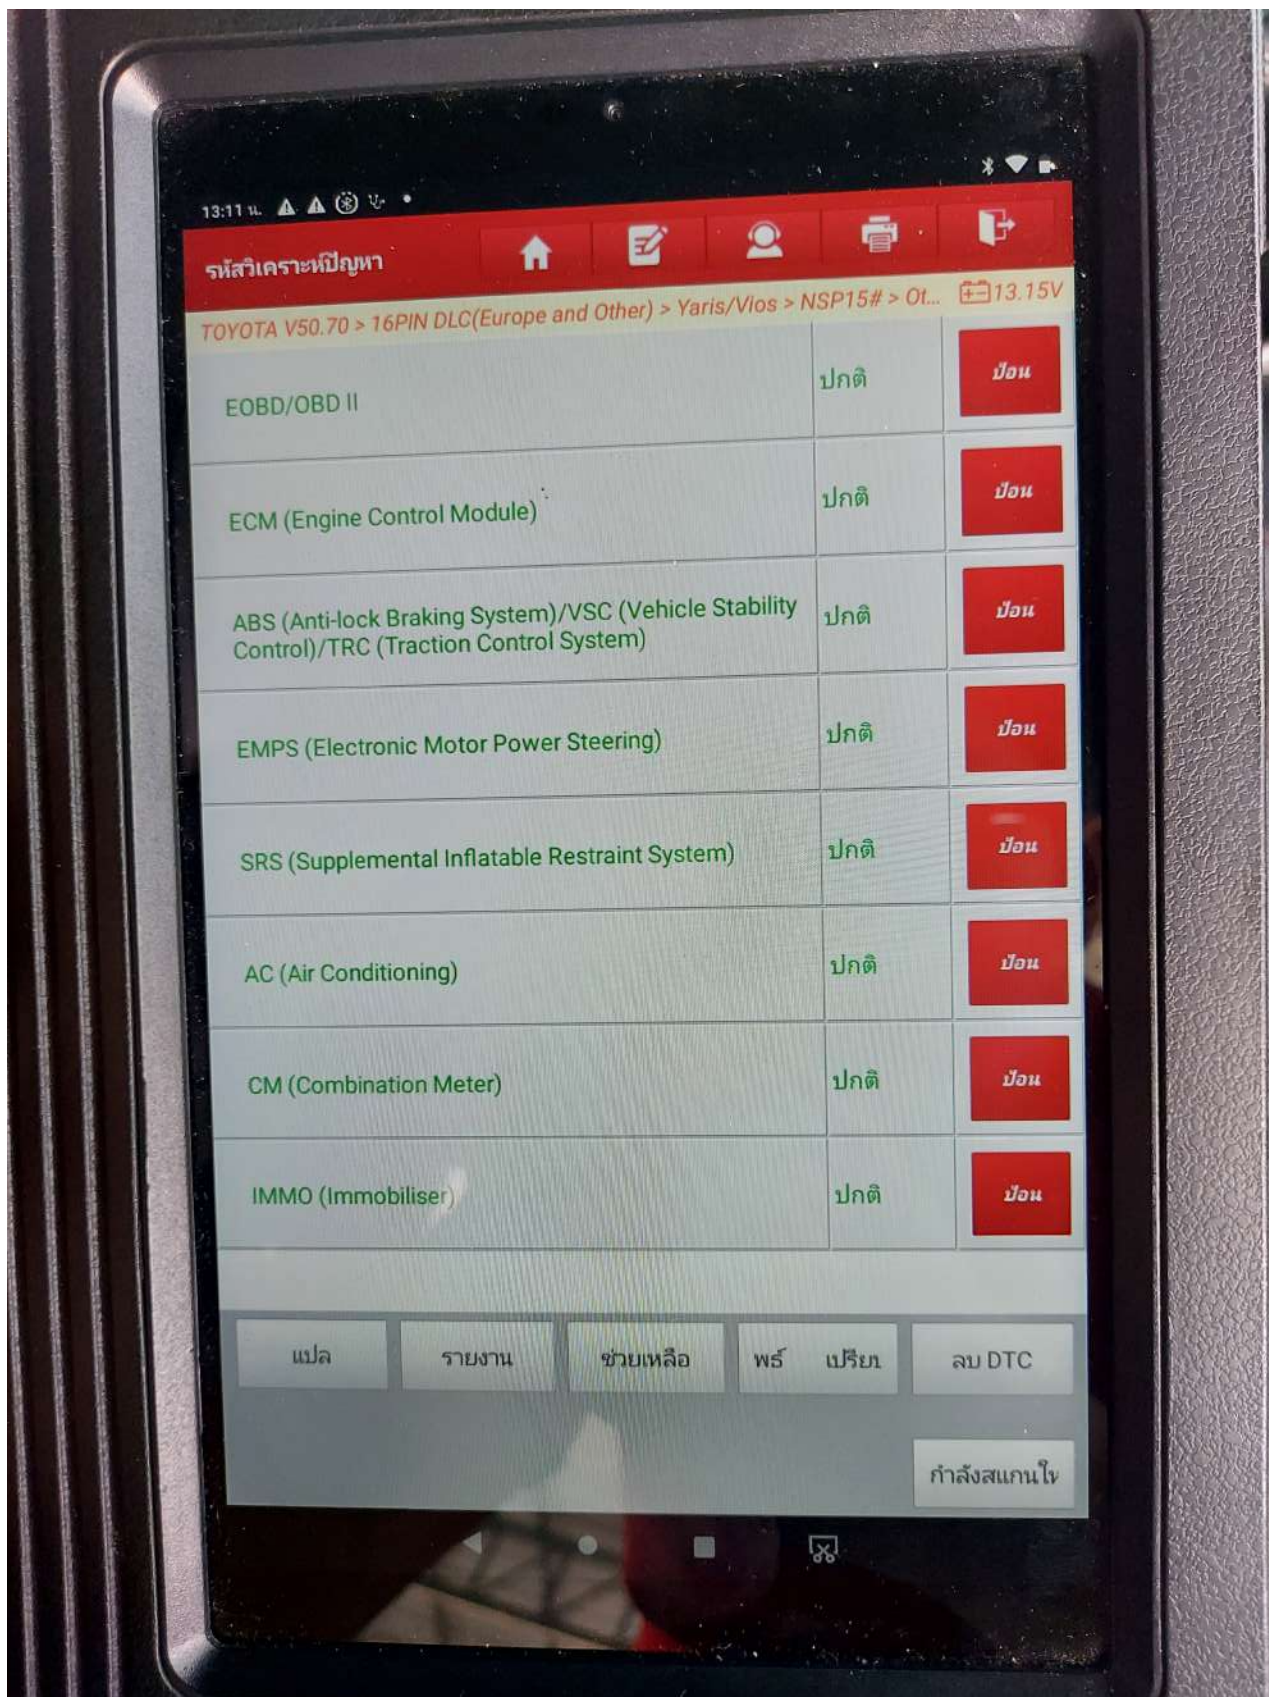
ภาพ OBD

รายการตรวจ 6 รายการ	สถานะ
1.1 ไม่เคยเกิดอุบัติเหตุรุนแรงจนทำให้โครงสร้างรถมีปัญหาความปลอดภัย No Evidence of Major or Hail Damage	ดี (Good)
1.2 ไม่มีการตัดต่อ ตัดแปลง คัชชี และ โครงสร้างรถ No chassis and cab structure modified	ดี (Good)
1.3 ไม่เคยประสบภัยจมน้ำ No Evidence of Flood	ดี (Good)
1.4 ไม่เคยประสบภัยอัคคีภัย No Evidence of Fire	ดี (Good)
1.5 ระบบการทำงานภายในรถยนต์ OBD II On-Board Diagnostics (OBD)	ดี (Good)
1.6 สภาพรถโดยรวม Overall Appearance	ดี (Good)
