Vehicle Inspection Report

สรุปผลการตรวจสอบ (Inspection Summary)

| ยี่ห้อ/รุ่น (Brand/Model): TOYOTA CAMRY 2.0 G AT | วันที่ตรวจสอบรถยนต์ (Date of Inspection): 23-12-63 |
| หมายเลขตัวถัง (VIN): MR053DK5100108800 | เลขคำขอบริการ (Job No.) : I020/0023-71 |

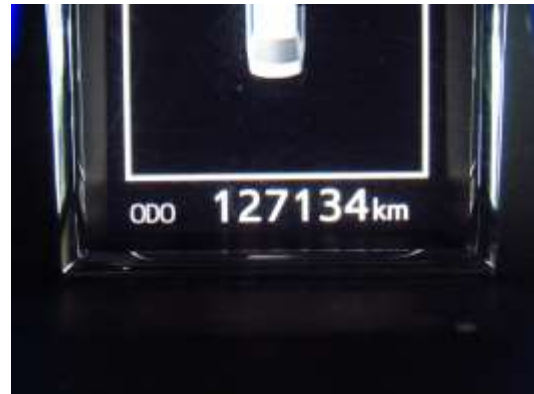
รูปเลขไมล์ (Mileage Picture):

| ระยะการใช้งาน(Mileage): 127,134 กม. | |

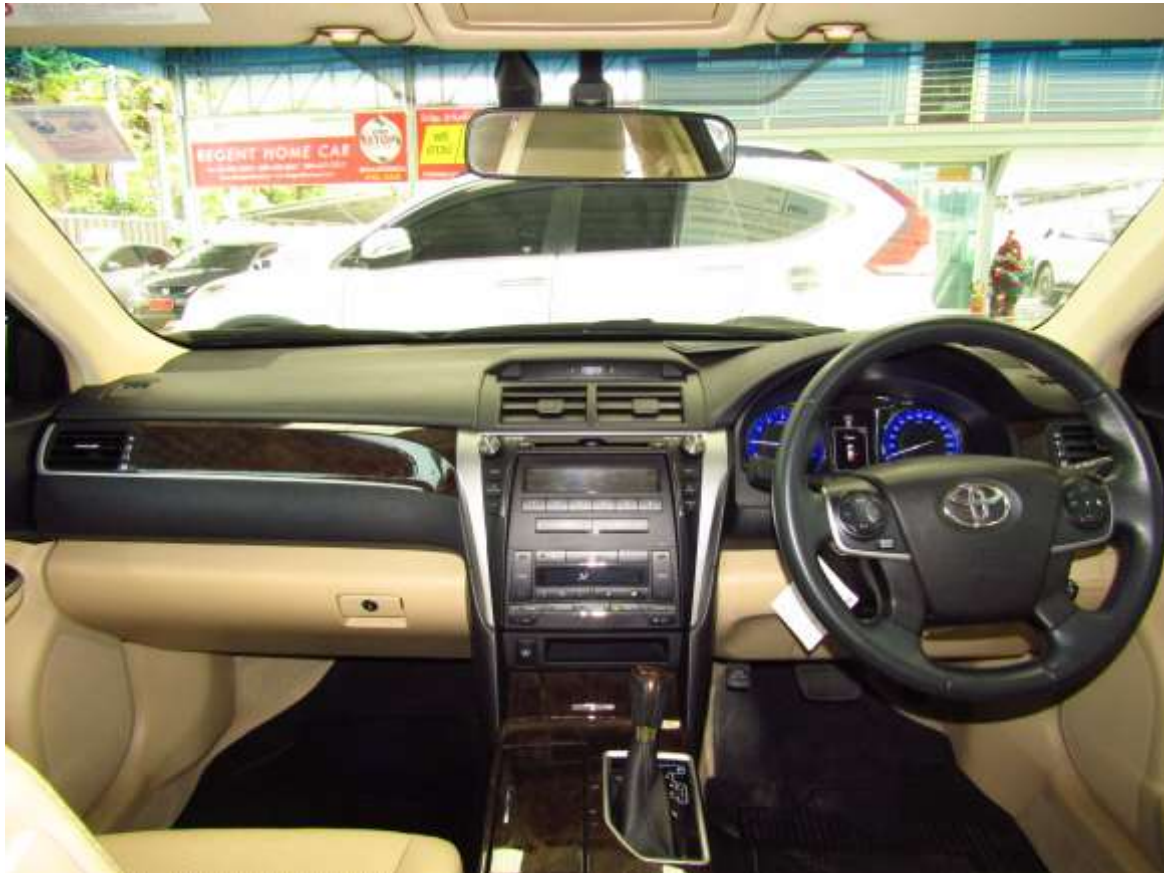
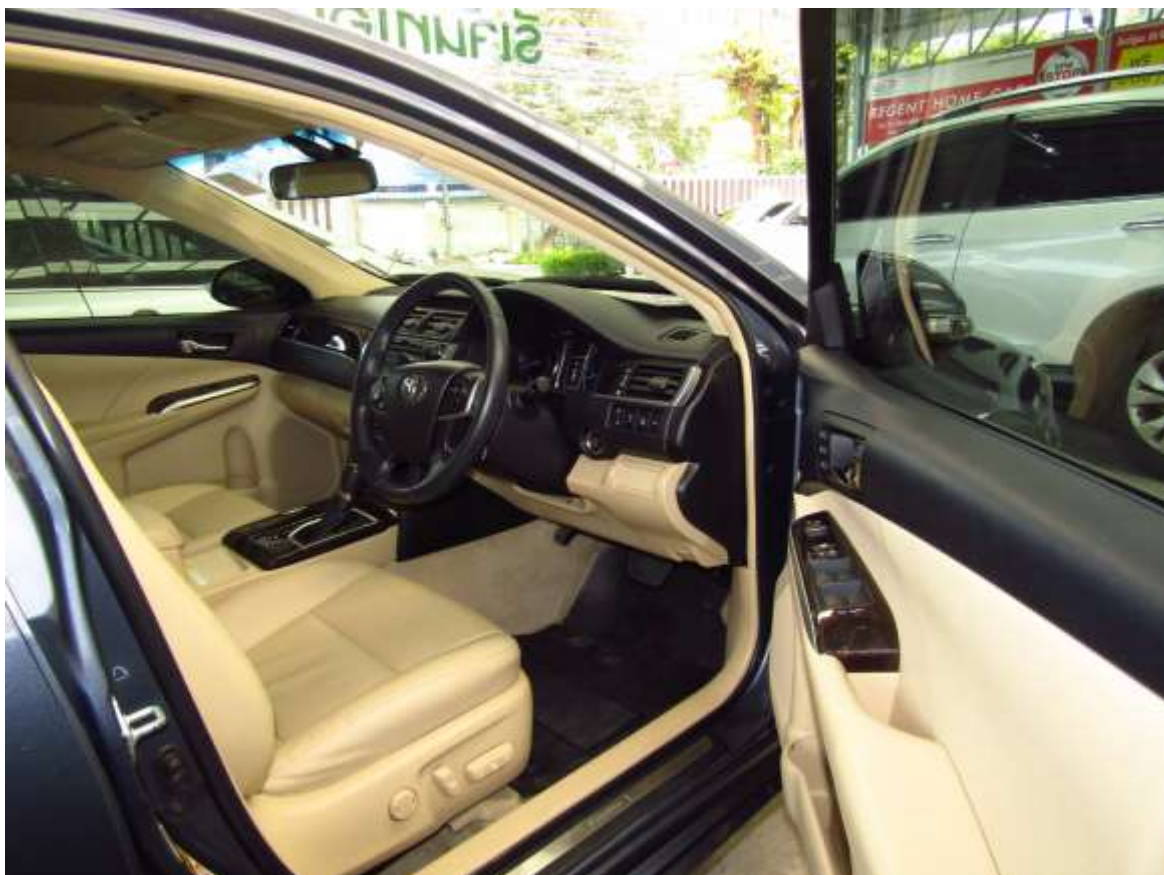
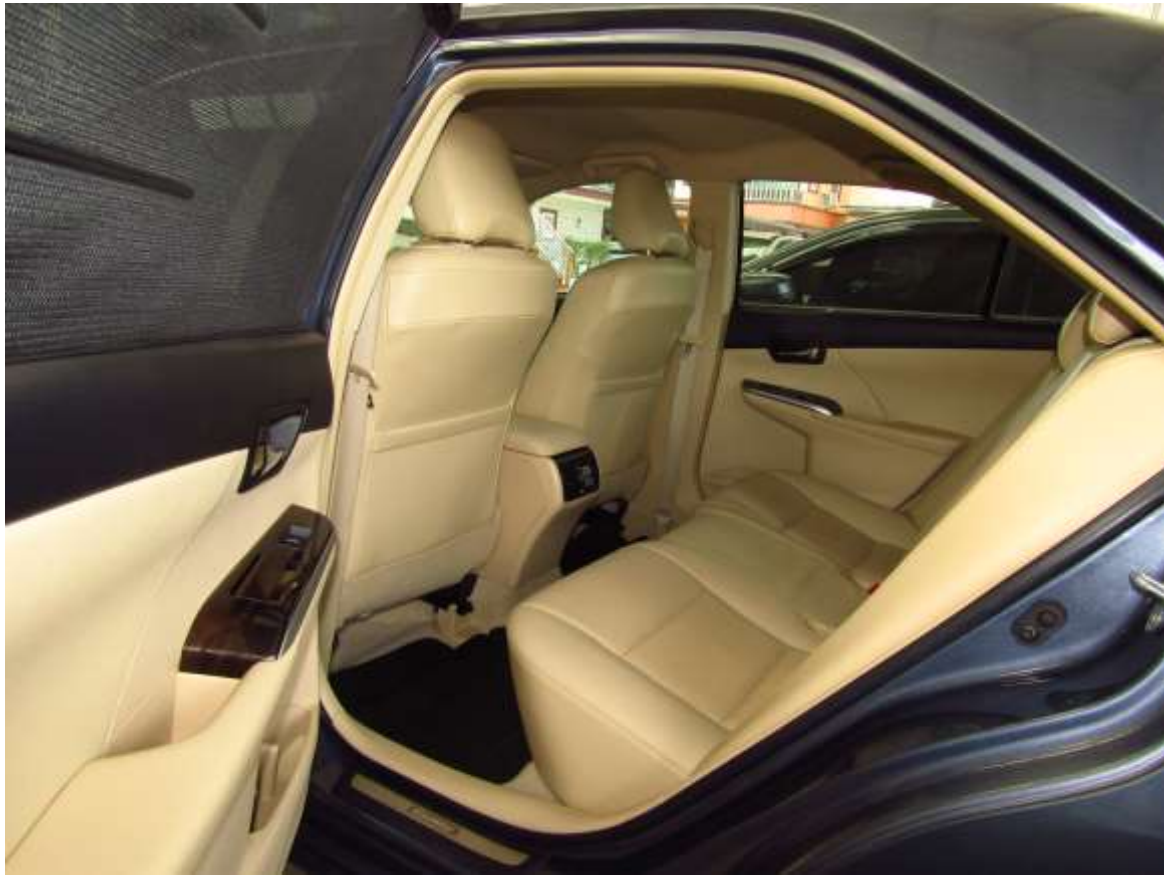
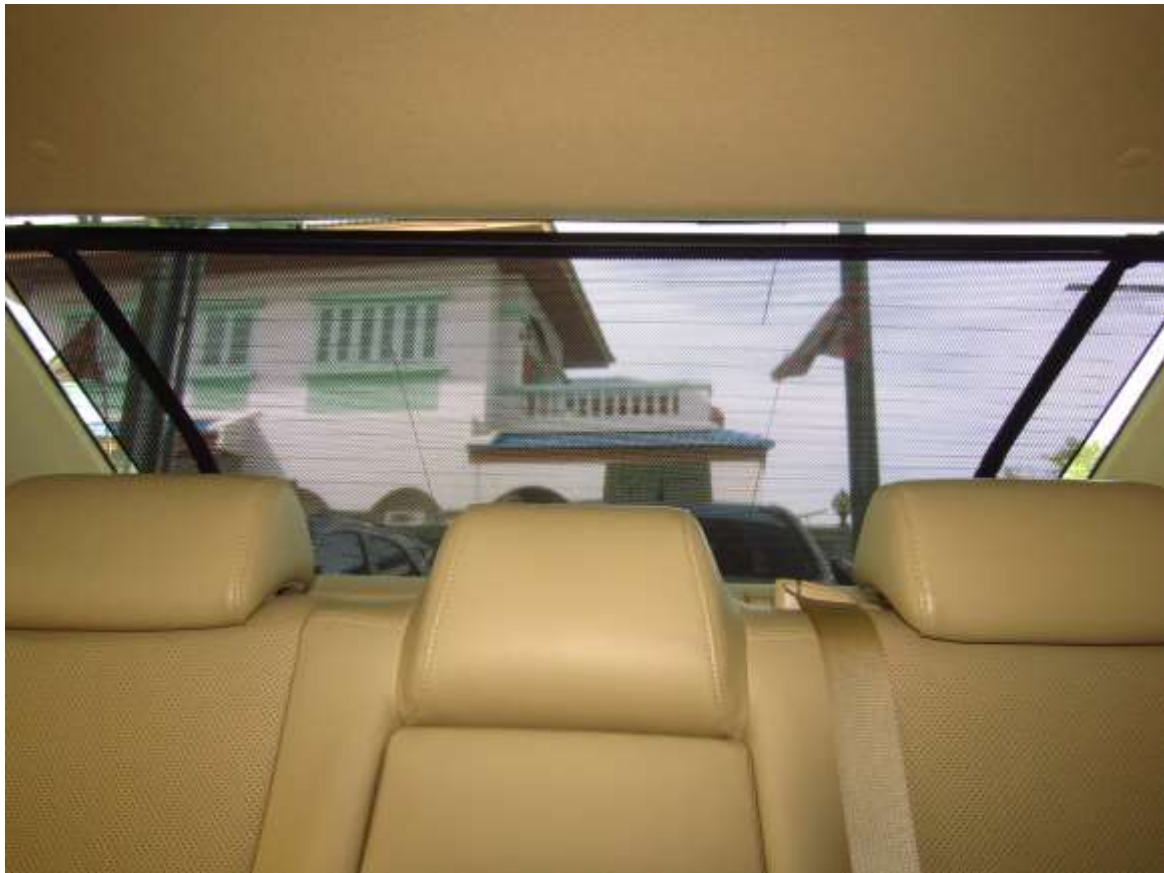
ภาพภายในด้านหน้า หลัง และ จุดบกพร่อง - Interior Visual Details (Front, Rear and/or Defect):

| | ที่นั่ง สภาพ Seat Appearance | สภาพตามอายุการใช้งาน |
| | สภาพ รางใต้เบาะ Seat slide adjust rail | สภาพตามอายุการใช้งาน |
| | เข็มขัดนิรภัย Seat Belts | สภาพตามอายุการใช้งาน |

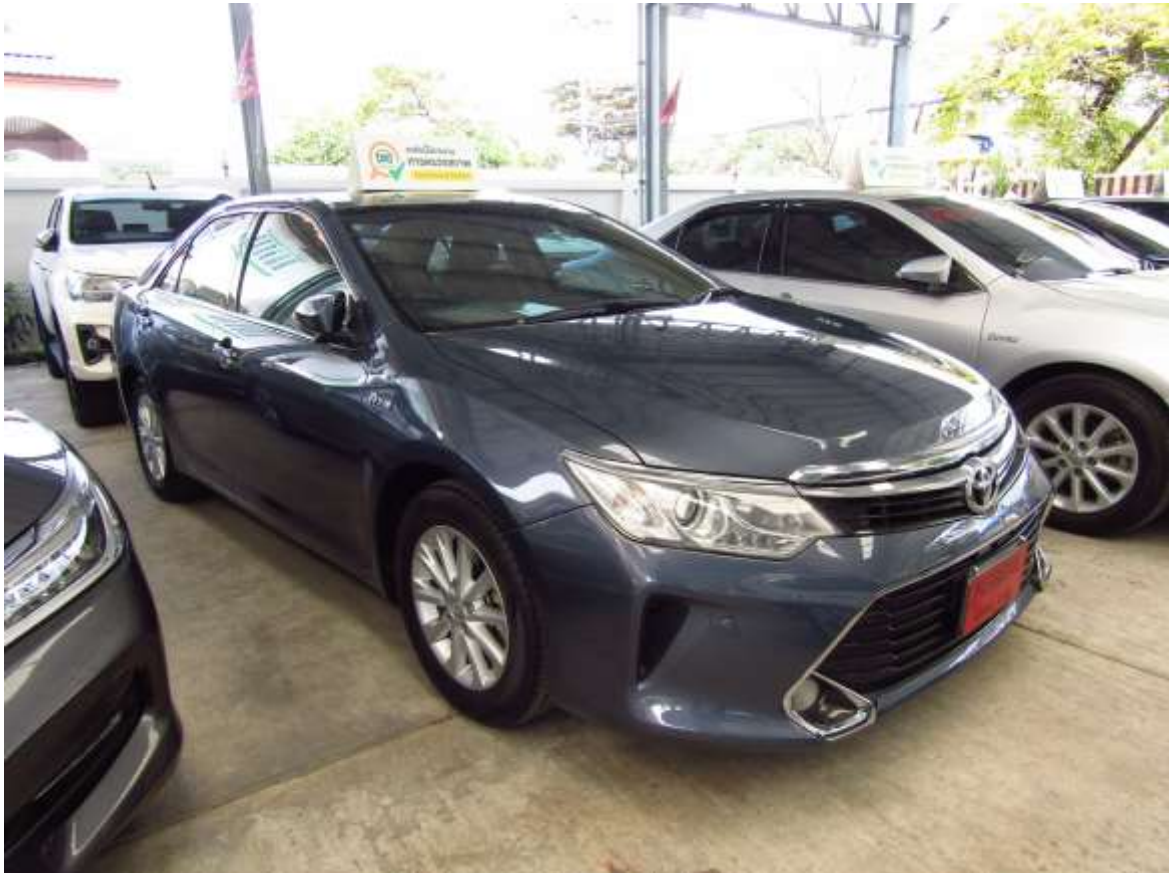
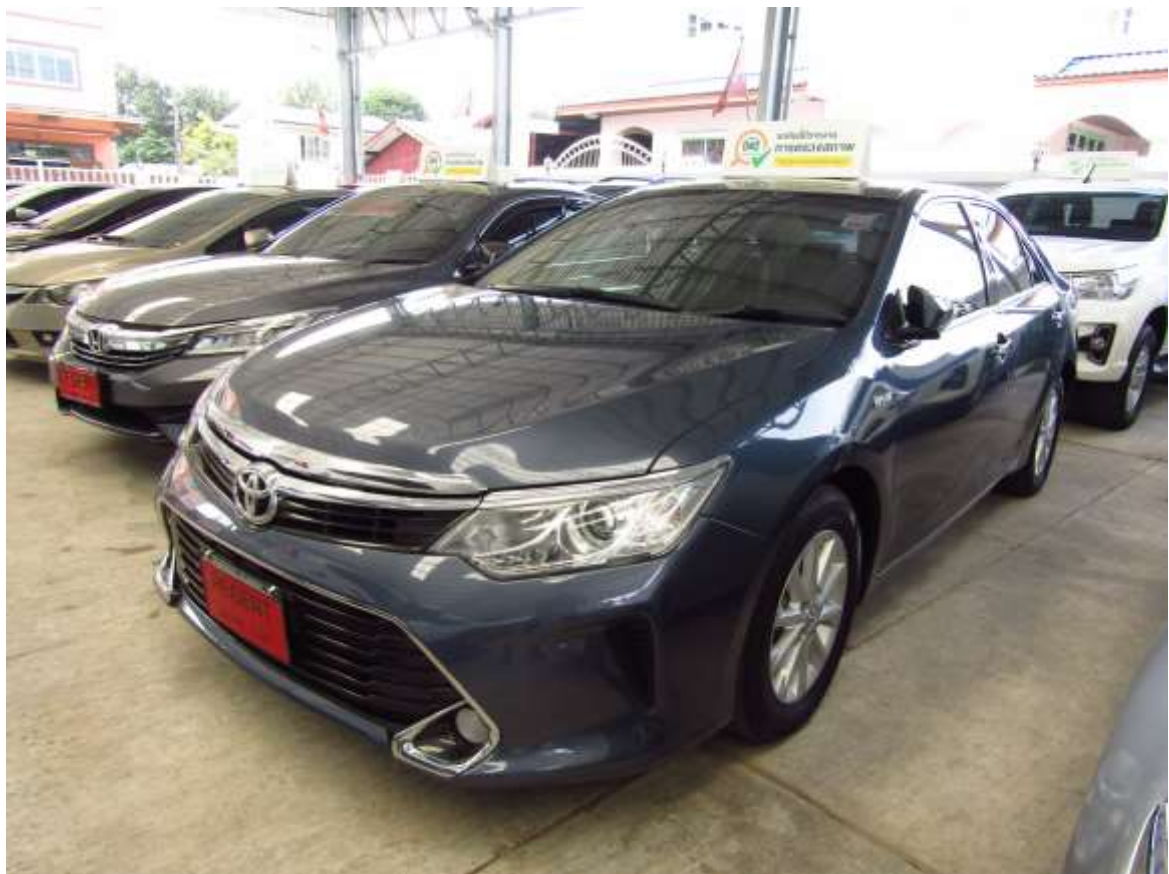
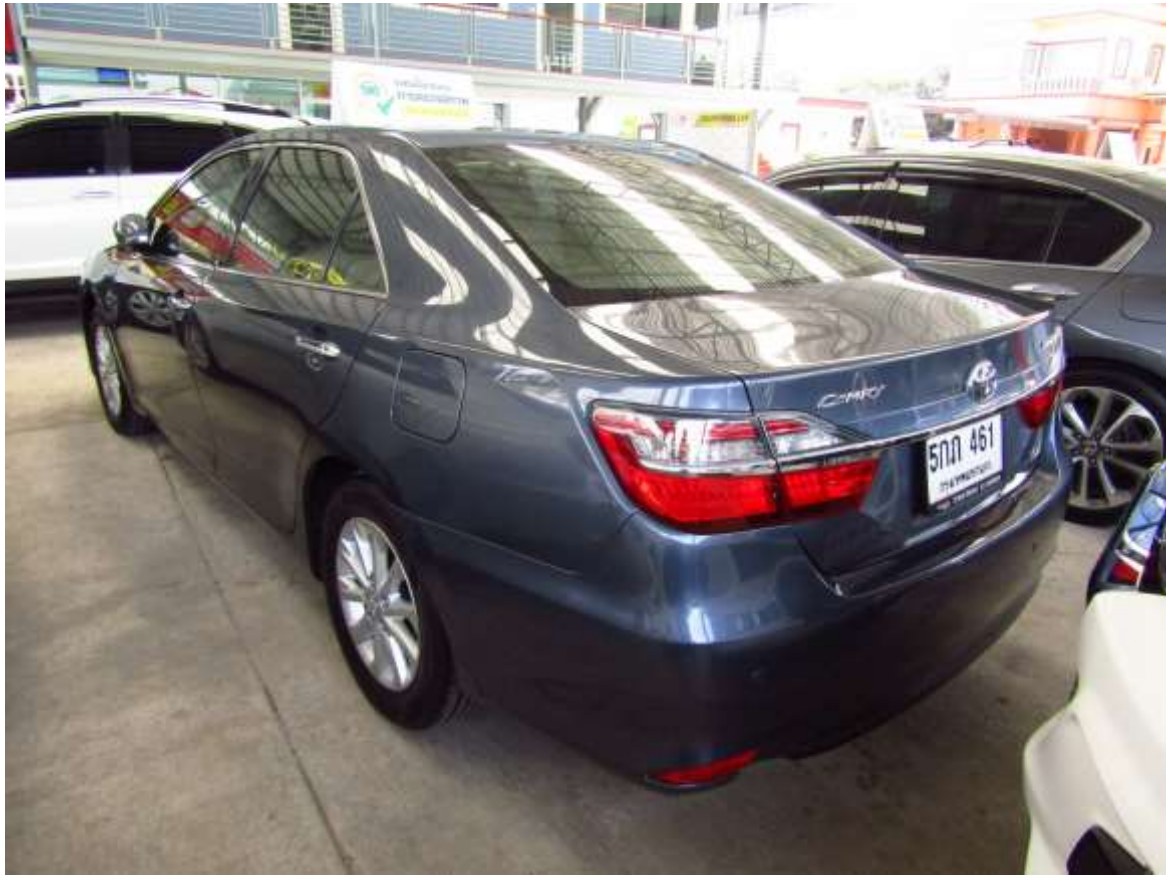
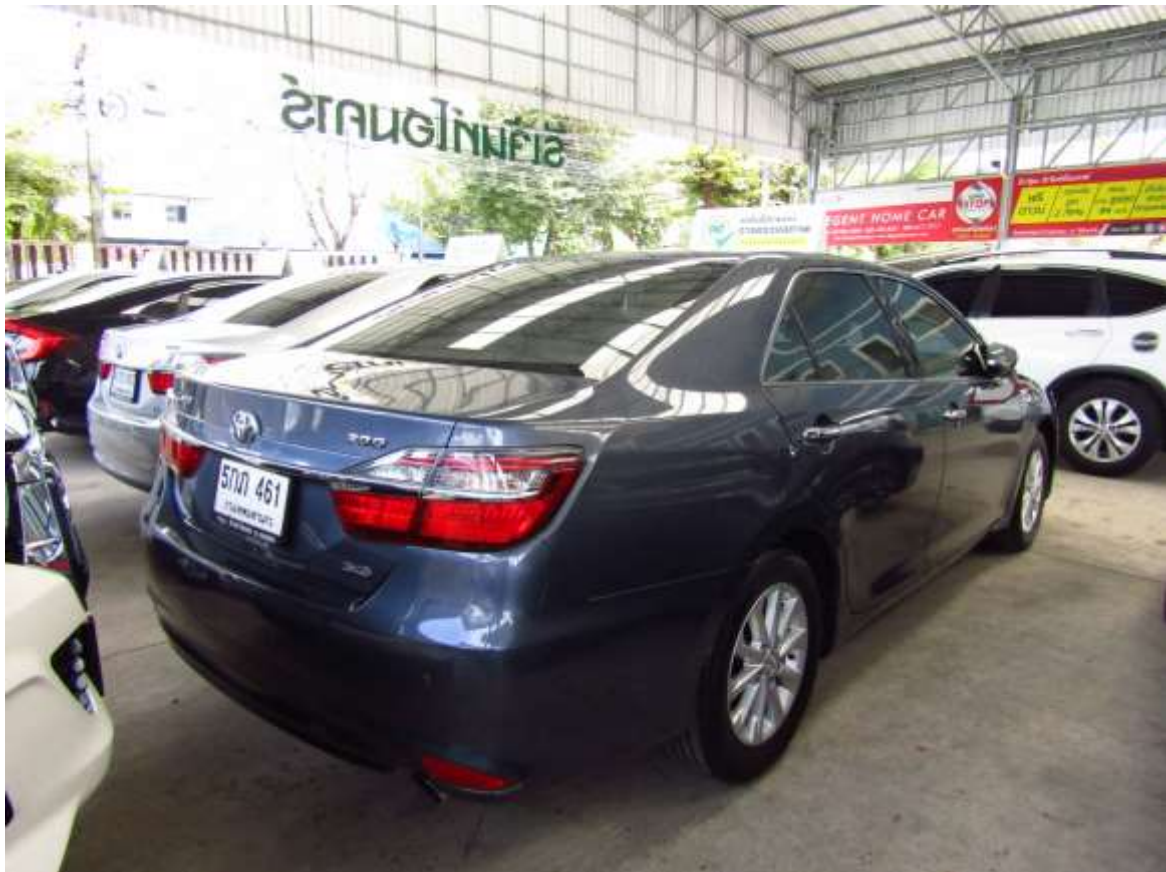
ภาพภายนอก - Exterior Visual Details:

ข้อคิดเห็นทั่วไป (General Comments):รถสภาพดี โครงสร้างไม่เคยเกิดอุบัติเหตุ ไม่เคยจมน้ำและไฟไหม้
