I023/0208-3

MG ZS 1.5 X+

25 ก.ค. 2023

Vehicle Inspection Report  
สรุปผลการตรวจสภาพรถ (Inspection Summary)

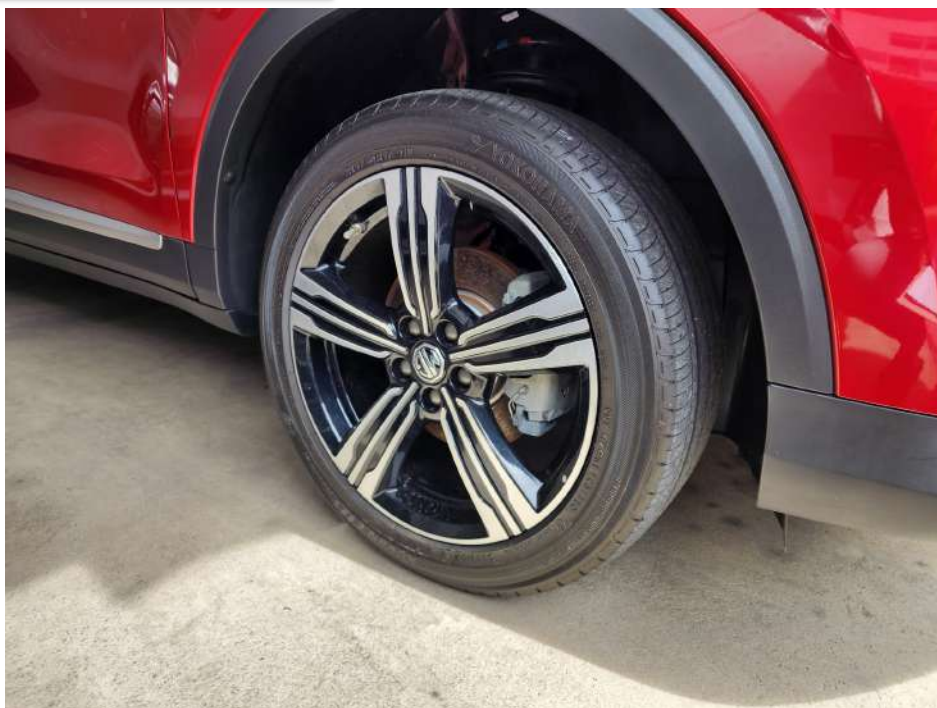
### ขอบยาง ล้อ

13/20
