Vehicle Inspection Report

ยี่ห้อ/รุ่น (Make/Model): PROTON EXORA	วันที่ตรวจสอบรถยนต์ (Date of Inspection): 15.11.60
เลขตัวถัง (VIN): PL1FZ6YRRCF075282	เลขคำขอบริการ (Job No.): I017/027-076
เลขเครื่องยนต์ (Engine No.): S4PHRO5460	Vehicle Picture:

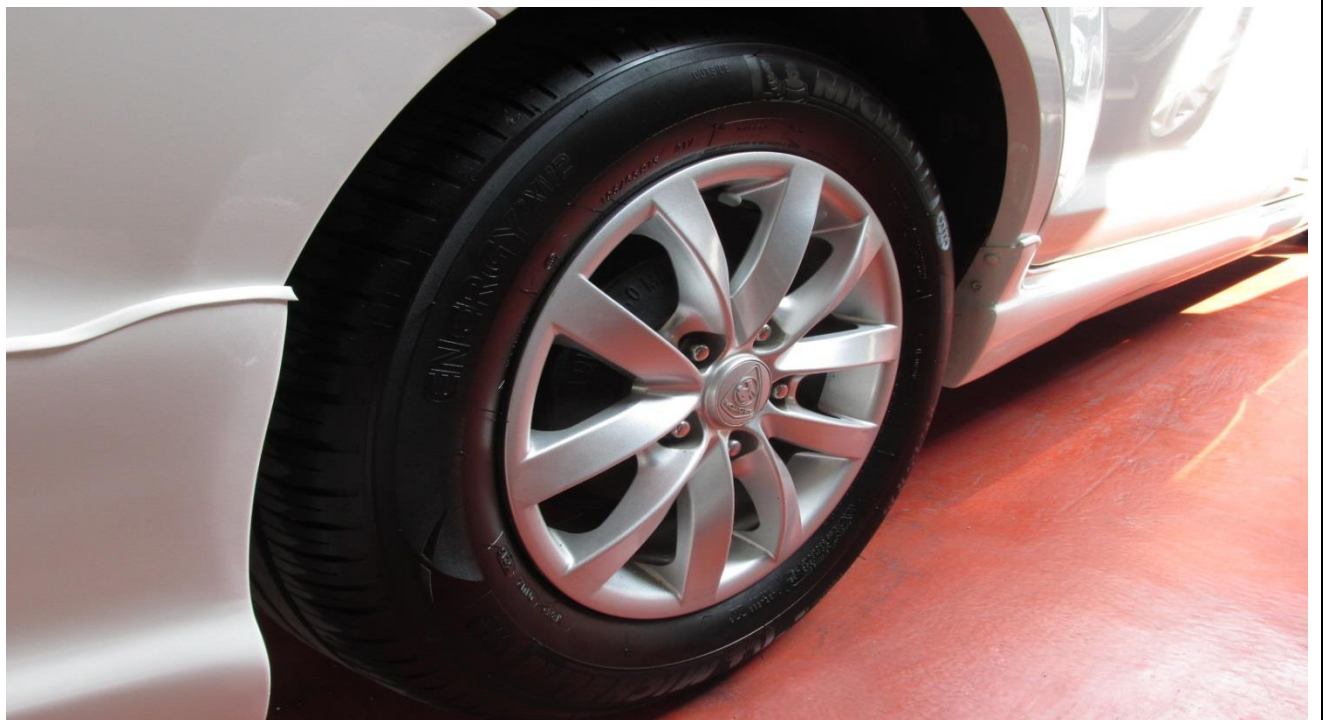
ภาพโดยรวมของยาง ล้อ และ เบรค - Tyres, Wheels & Brakes Visual Details:

สภาพยางรถยนต์, เดือน/ปี ผลิต Tyres Appearance, Year	ปียางผลิต 3215 ยางสภาพดี

สภาพล้อรถ Wheel Rims Appearance	สภาพดีตามอายุการใช้งาน
 	ยางอะไหล่ และล้อ Spare Tyre & Rim	มีประจำรถ
 	ก้ามเบรค และท่อน้ำมัน Brake Hose Callipers & Pipes	สภาพปกติไม่พบการรั่วซึม
 	ผ้าเบรค (หน้า/หลัง) Brake Pads (Front/Rear)	สภาพดีตามอายุการใช้งาน
 	จานเบรค Brake Discs (Front/Rear)	ควรเจียจานเบรคครั้งต่อไปที่เปลี่ยนผ้าเบรค
 	ดรัมเบรคล้อหลัง Brakes and Drums any No Leakage	สภาพดีตามอายุการใช้งาน
