Ford Ranger 2.2 DOUBLE CAB Hi-Rider XLS

Mar 6, 2024

INSPECTION
BY ONE2CAR

Vehicle Inspection Report

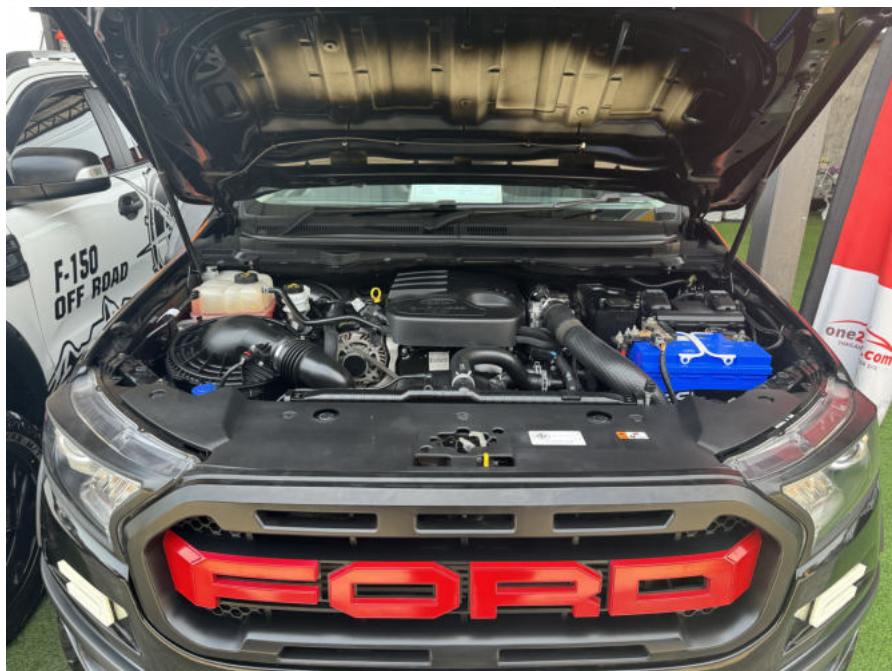
ภาพห้องเครื่อง

Voltage	12.57	V
Rating	600	CCA
Current	270	CCA
Internal resistance	10.05	mΩ
State of Charge	77	%
State of Health	25	%
Status	REPLACE

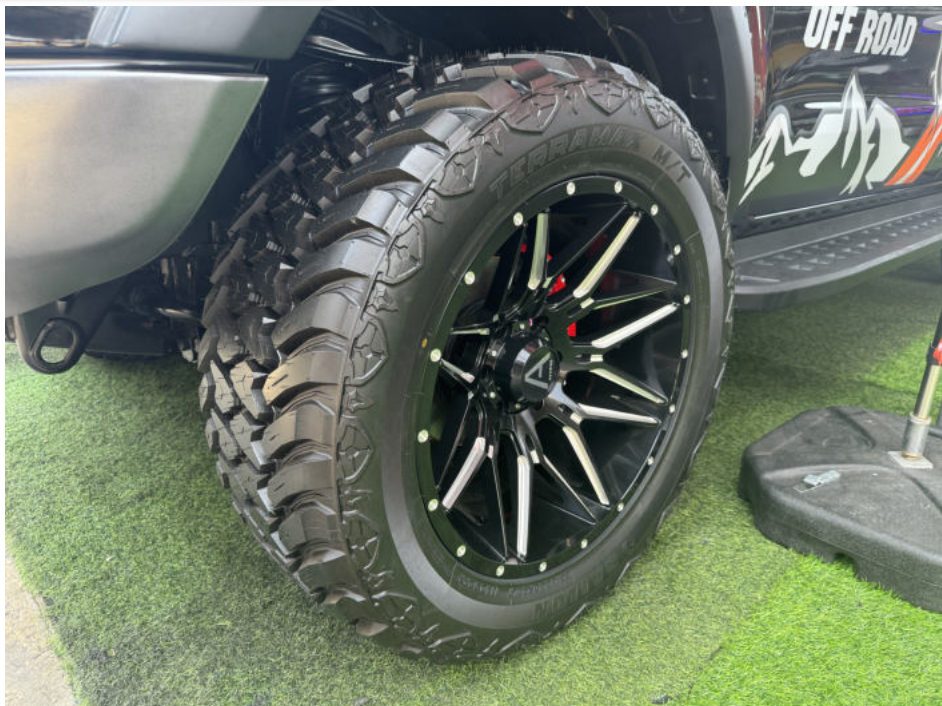
ขอบยาง ล้อ

27/23
