I024/0137-1

Honda Freed 1.5 SE

28 มี.ค. 2024

Vehicle Inspection Report สรุปผลการตรวจสภาพรถ (Inspection Summary)

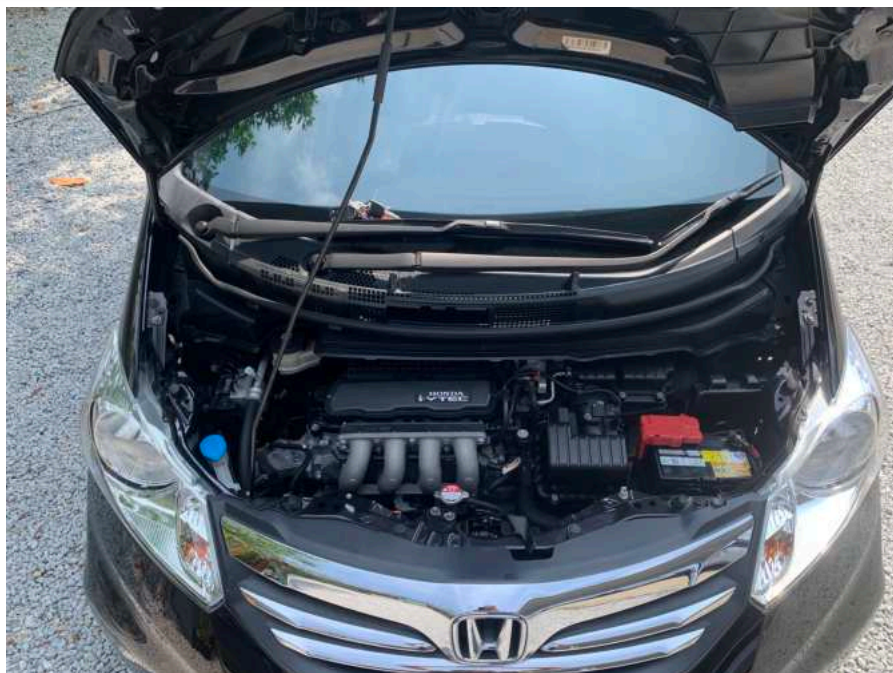
ภาพห้องเครื่อง

Voltage	12.75	V
Rating	300	CCA
Current	431	CCA
Internal resistance	6.48	mΩ
State of Charge	100	%
State of Health	100	%
Status	GREAT

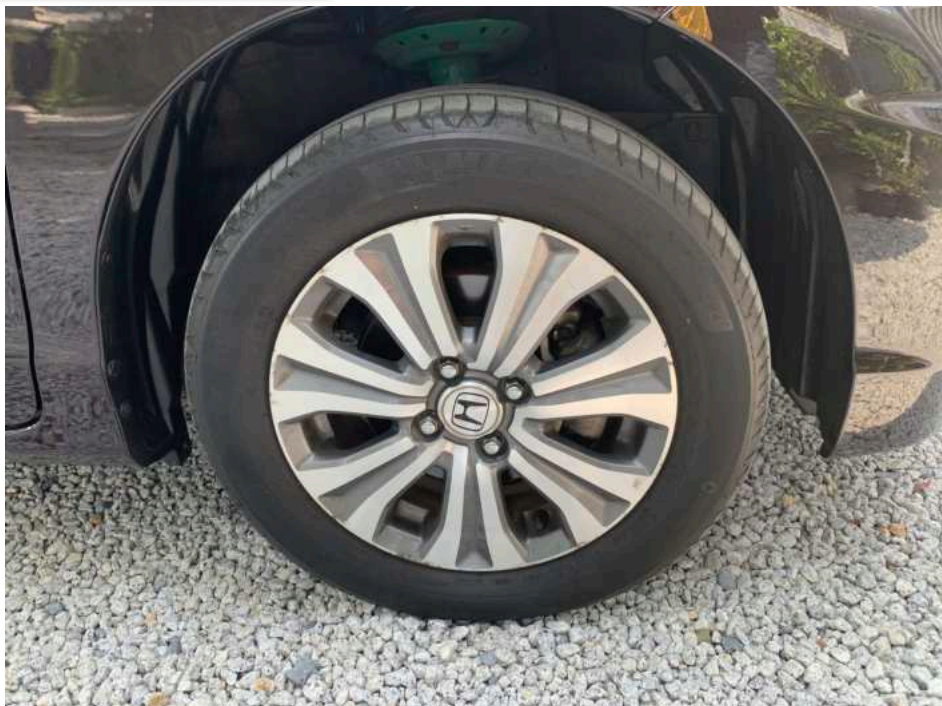
ขอบยาง ล้อ

16/20
