Vehicle Inspection Report

สรุปผลการตรวจสอบ (Inspection Summary)

ยี่ห้อ/รุ่น (Make/Model): BENZ C200 CGi	วันที่ตรวจสอบรถยนต์ (Date of Inspection): 21.11.60
เลขตัวถัง (VIN): WDD2040486L054157	เลขคำขอบริการ (Job No.): I017/0130-009
เลขเครื่องยนต์ (Engine No.): 27186030362467	Vehicle Picture:

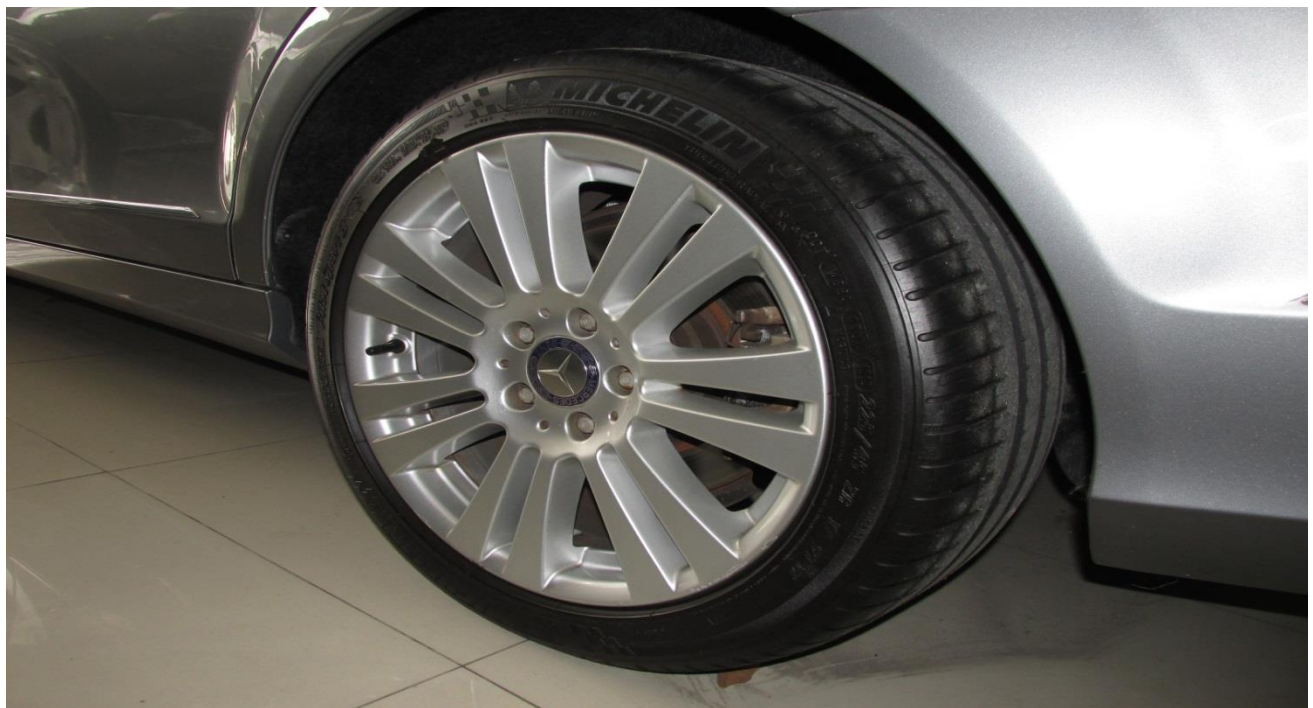
ภาพโดยรวมของยาง ล้อ และ เบรค - Tyres, Wheels & Brakes Visual Details:

สภาพยางรถยนต์, เดือน/ปี ผลิต Tyres Appearance, Year	ปียางผลิต 2515 ยางสภาพดี

จานเบรค Brake Discs (Front/Rear)	ควรเจียจานเบรคครั้งต่อไปที่เปลี่ยนผ้าเบรค
