# Vehicle Inspection Report

## สรุปผลการตรวจสอบ (Inspection Summary)

ยี่ห้อ/รุ่น (Brand/Model): TOYOTA ALTIS 1.8 S AT ( ESPORT)	วันที่ตรวจสอบรถยนต์ (Date of Inspection): 21-09-63
หมายเลขตัวถัง (VIN): MR053REH404628365	เลขคำขอบริการ (Job No.) : I020/0052-3
หมายเลขเครื่องยนต์ (Engine No.): 2ZRY289318	Vehicle Picture:  
ปีที่ผลิต (Build Date): 2016	
สีรถ (Color): ขาว	
ระยะการใช้งาน(Mileage): 184,336 กม.	
หมายเลขทะเบียน (No. Plate): 5กณ 4225	
วันครบกำหนดชำระภาษี (Registration Expiry): 29 มิ.ย. 64	
ชื่อลูกค้า (Customer Name): : 84 CAR CENTER	
ที่อยู่(Address): กาญจนภิเษก	
โทรศัพท์ (Tel):	
สถานที่ตรวจสอบรถ (Inspection Place): 84 CAR CENTER

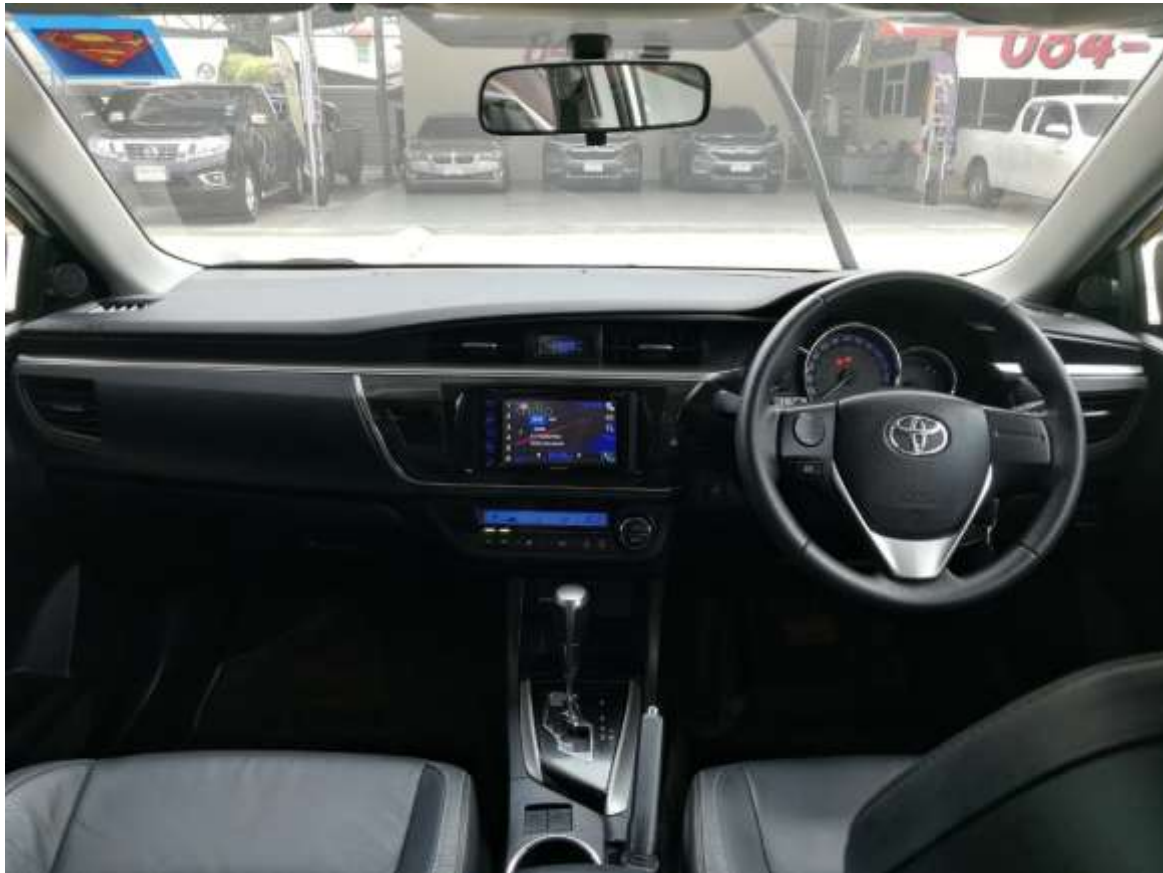
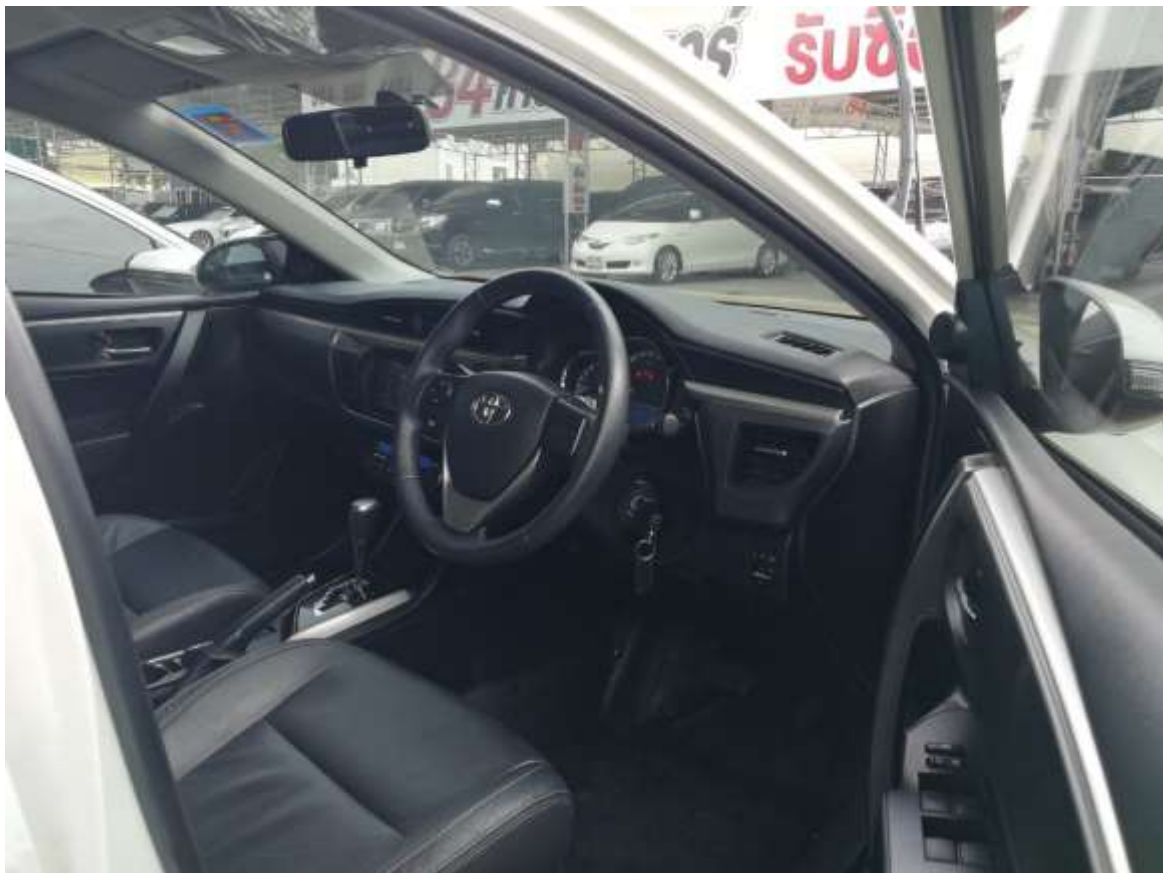
ภาพภายในด้านหน้า หลัง และ จุดบกพร่อง - Interior Visual Details (Front, Rear and/or Defect):

ที่นั่ง สภาพ Seat Appearance	สภาพตามอายุการใช้งาน
	การทำงาน การปรับ และการล็อค เบาะ Seat Adjust functional	ทำงานได้ดี
	สภาพ รางใต้เบาะ Seat slide adjust rail	สภาพตามอายุการใช้งาน
	เข็มขัดนิรภัย Seat Belts	สภาพตามอายุการใช้งาน
	อื่นๆเพิ่มเติม Others	N/A

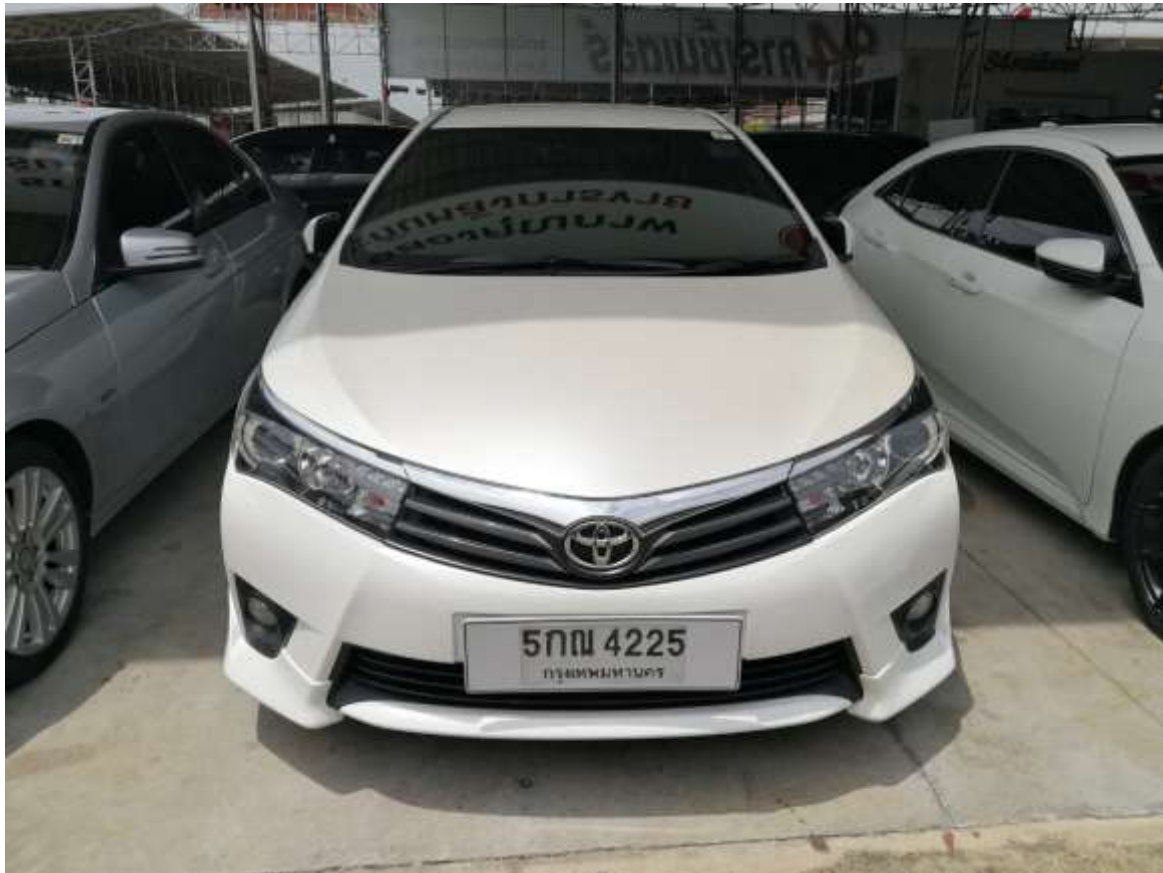
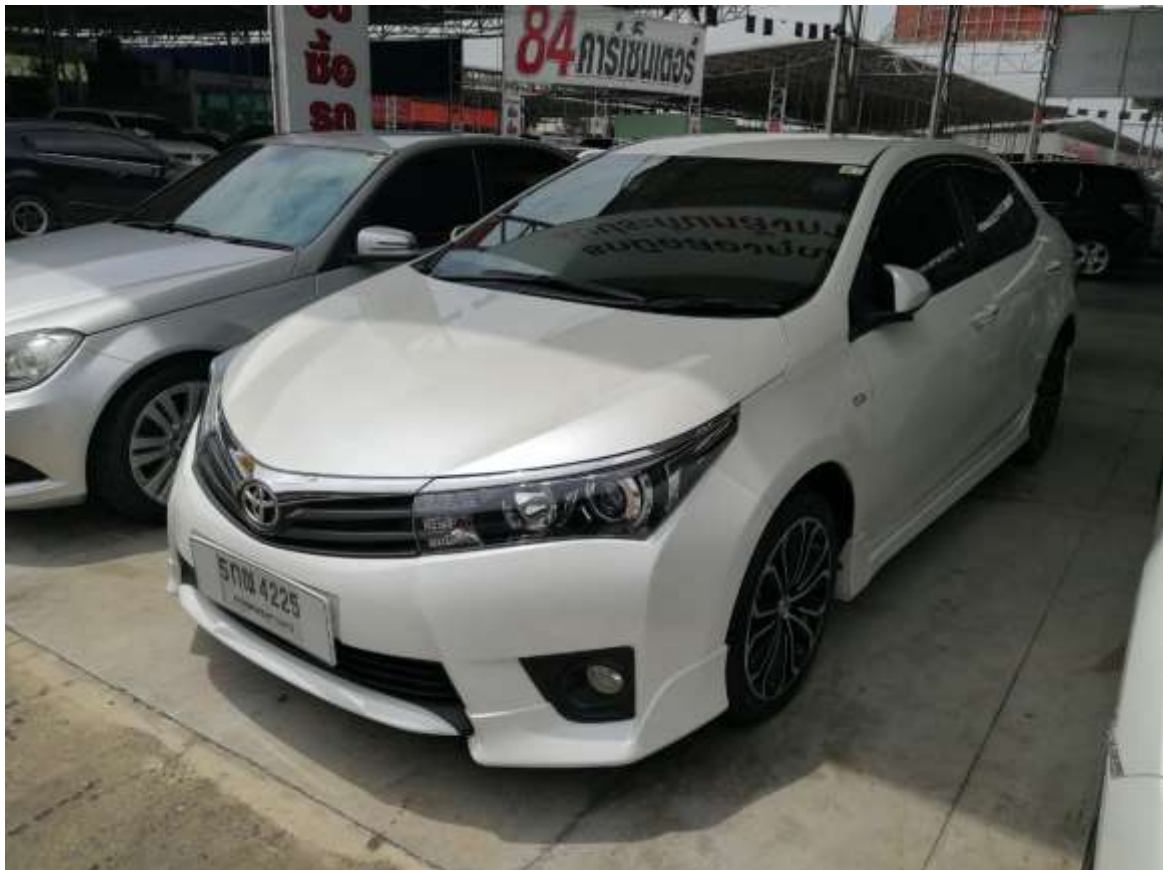
ภาพภายนอก - Exterior Visual Details:

กันชนหน้า Front Bumper	สภาพดี
 	คาน รับกันชนหน้า (ขวา) Front Side Member (Right) Appearance	สภาพดี
 	คาน รับกันชนหน้า (ซ้าย) Front Side Member (Left) Appearance	สภาพดี
 	ฝากระโปรงหน้ารถ Bonnet	สภาพดี
 	กระจกบังลมหน้า Windshield	สภาพดี
 	หลังคา Roof	สภาพดี
 	สภาพ และการทำงาน หลังคาชั้นรูป หลังคาเปิดประทุน Sunroof/Convertible functional and appearance	N/A
 	แก้มบังโคลนหน้าขวา Front Right Wing	สภาพดี
 	ประตูหน้าขวา Front Right Door	สภาพดี
 	ประตูหลังขวา Rear Right Door	สภาพดี
 	ประตูเลื่อนด้านขวา Sliding Right Door	N/A
 	แก้มบังโคลนหลังขวา Rear Right Wing	สภาพดี
 	บันไดขายน้าด้านขวา Right Rocker Panel	สภาพดี
 	แก้มบังโคลนหน้าซ้าย Front Right Wing	สภาพดี

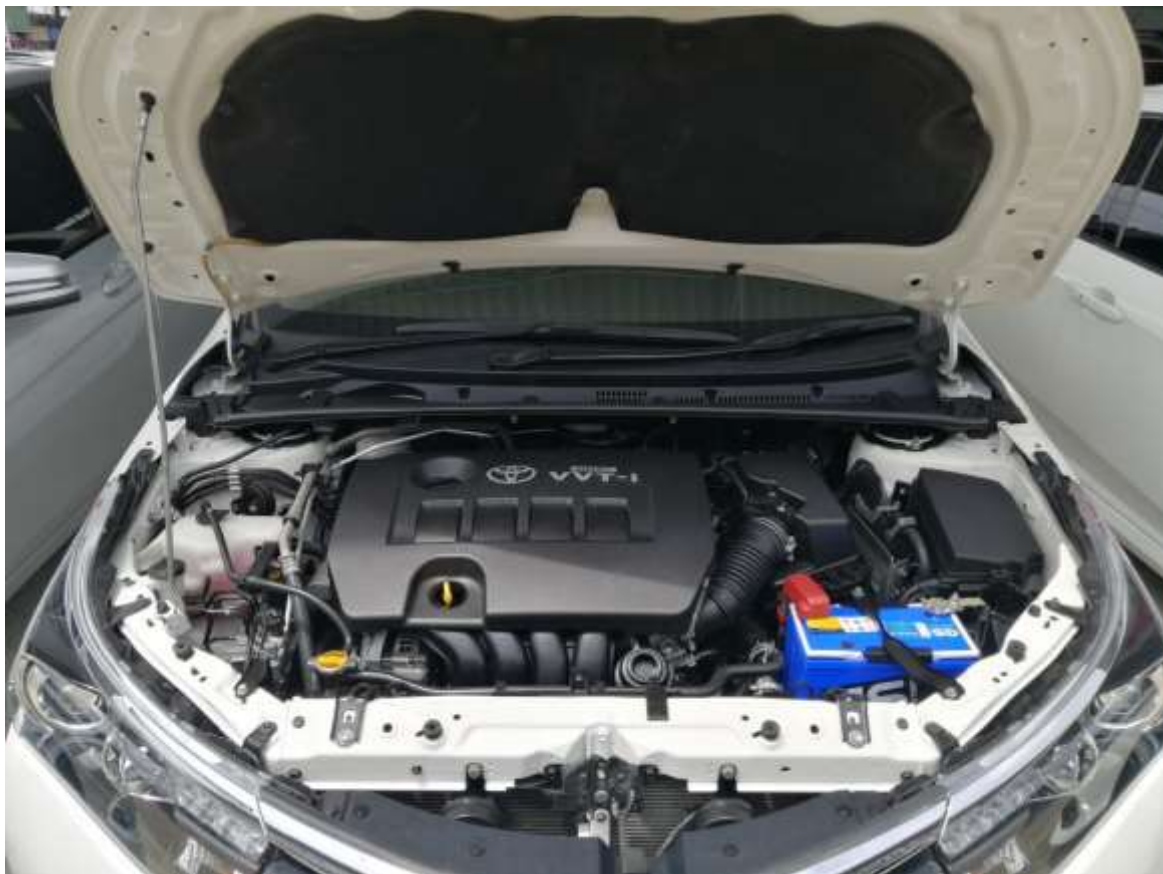
ภาพห้องเครื่อง - Engine Bay Visual Details:

การทดสอบ แบตเตอรี่	Battery Test		Charging System Test at 2000 rpm			
	Battery Test	Voltage	13.07	V	Voltage	13.92	V
		Rating	325	CCA	Status	Normal	
		Current	273	CCA	Start System Test		
		Internal resistance	9.91	mΩ	Start Voltage	8.98	V
		State of Charge	100	%	Status	Normal	
		State of Health	69	%	Max. Load Test at 2000 rpm		
		Status	Good		Max. Load	13.69	V
		Test Date	21.09.63		Voltage		
					Status	Normal
