1024/0088-10

Isuzu MU-X 3.0 The ICONIC

Vehicle Inspection Report

สรุปผลการตรวจสอบสภาพรถ (Inspection Summary)

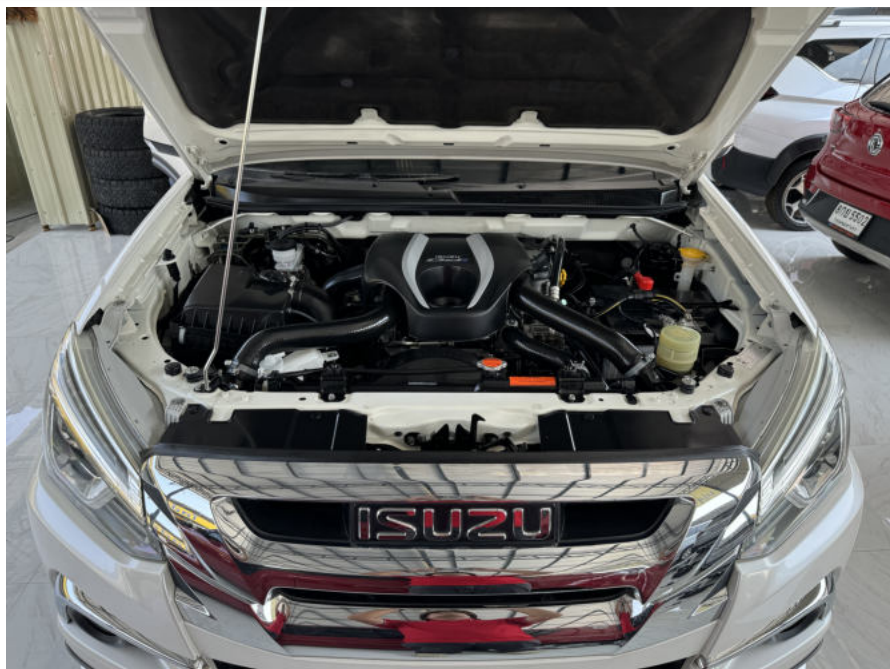
ภาพห้องเครื่อง

Voltage	12.53	V
Rating	600	CCA
Current	603	CCA
Internal resistance	4.48	mΩ
State of Charge	73	%
State of Health	93	%
Status	GREAT

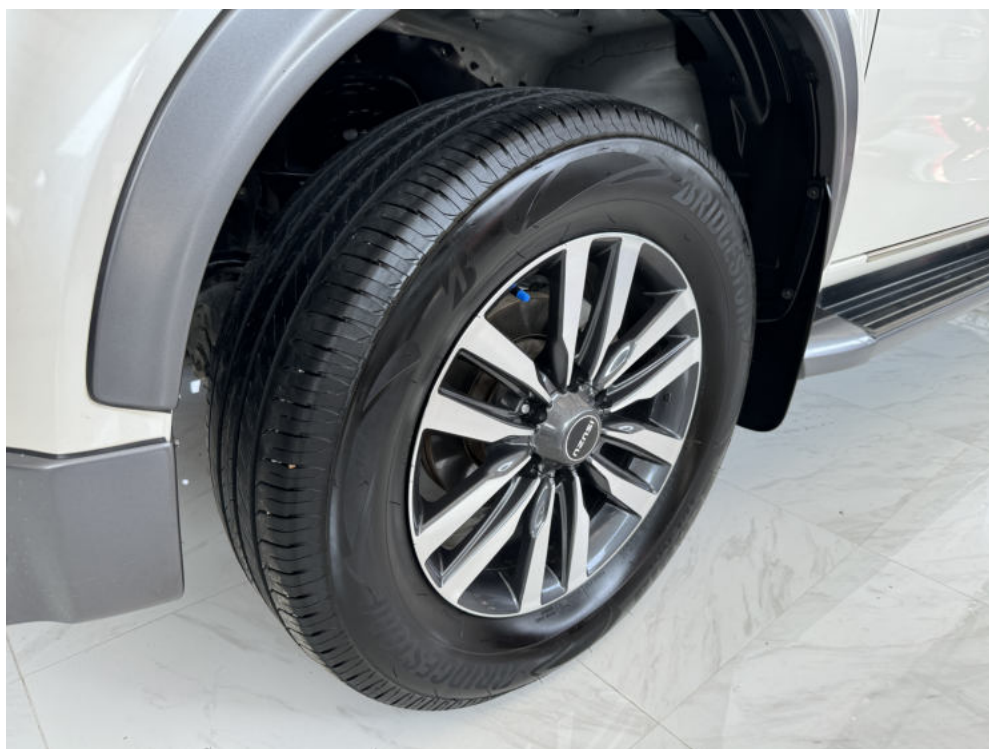
ขอบยาง ล้อ

รายการตรวจ 8 รายการ	สถานะ
5.1 สภาพยางรถยนต์, สัปดาห์/ปีผลิต Tires Appearance, Year	ดี (Good)
5.2 สภาพล้อ, ฝาครอบล้อ Wheel Rims Appearance	ดี (Good)
5.3 ล้อและยางอะไหล่ Spare Tire & Rim	ดี (Good)
5.4 คาลิปเปอร์เบรก และท่อน้ำมัน Brake Hose Callipers & Pipes	ดี (Good)
5.5 ผ้าดิสเบรก (หน้า/หลัง) Brake Pads (Front/Rear)	ดี (Good)
5.6 จานดิสเบรก (หน้า/หลัง) Brake Discs (Front/Rear)	ดี (Good)
5.7 ดรัมเบรกล้อหลัง Brakes and Drums any No Leakage	ดี (Good)
5.8 การทำงานของเบรกมือ Park Brake function	ดี (Good)

22/22
