Vehicle Inspection Report

สรุปผลการตรวจสอบ (Inspection Summary)

ยี่ห้อ/รุ่น (Brand/Model); HONDA ACCORD 2.0 EL AT	วันที่ตรวจสอบรถยนต์ (Date of Inspection): 08/04/64
หมายเลขตัวถัง (VIN): MRHCR1640HP100341	เลขคำขอบริการ (Job No.): I021/0014-7
หมายเลขเครื่องยนต์ (Engine No.): R20Z32000360	<p>Vehicle Picture:</p>

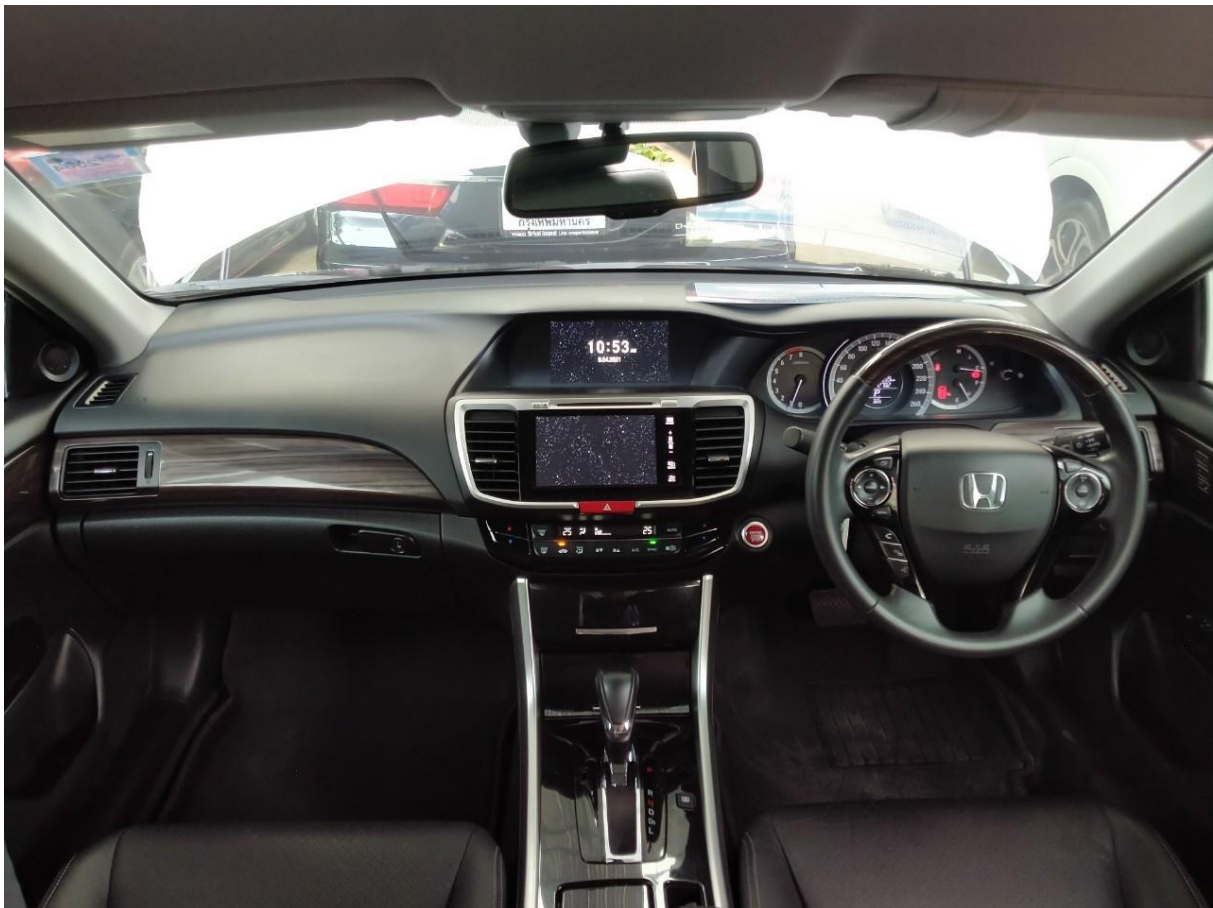
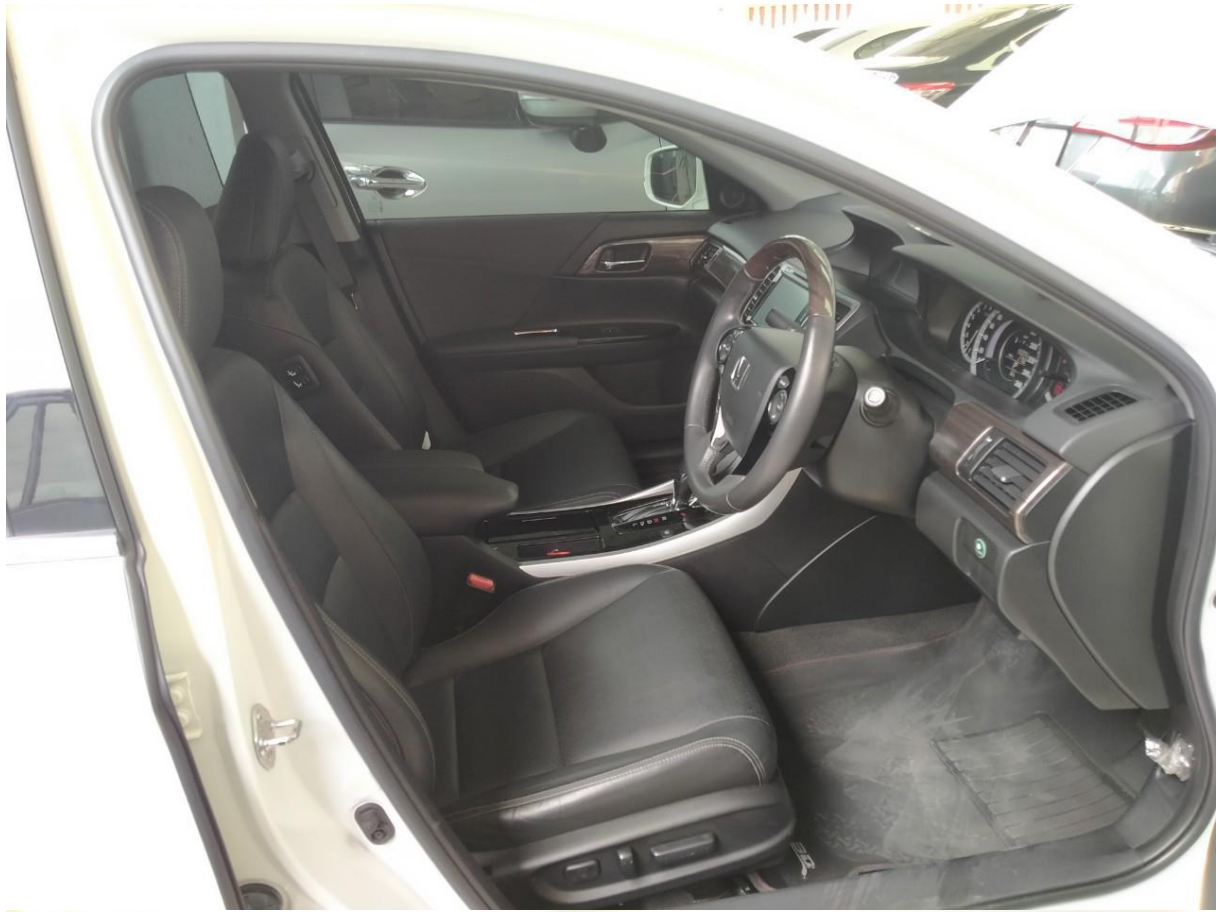
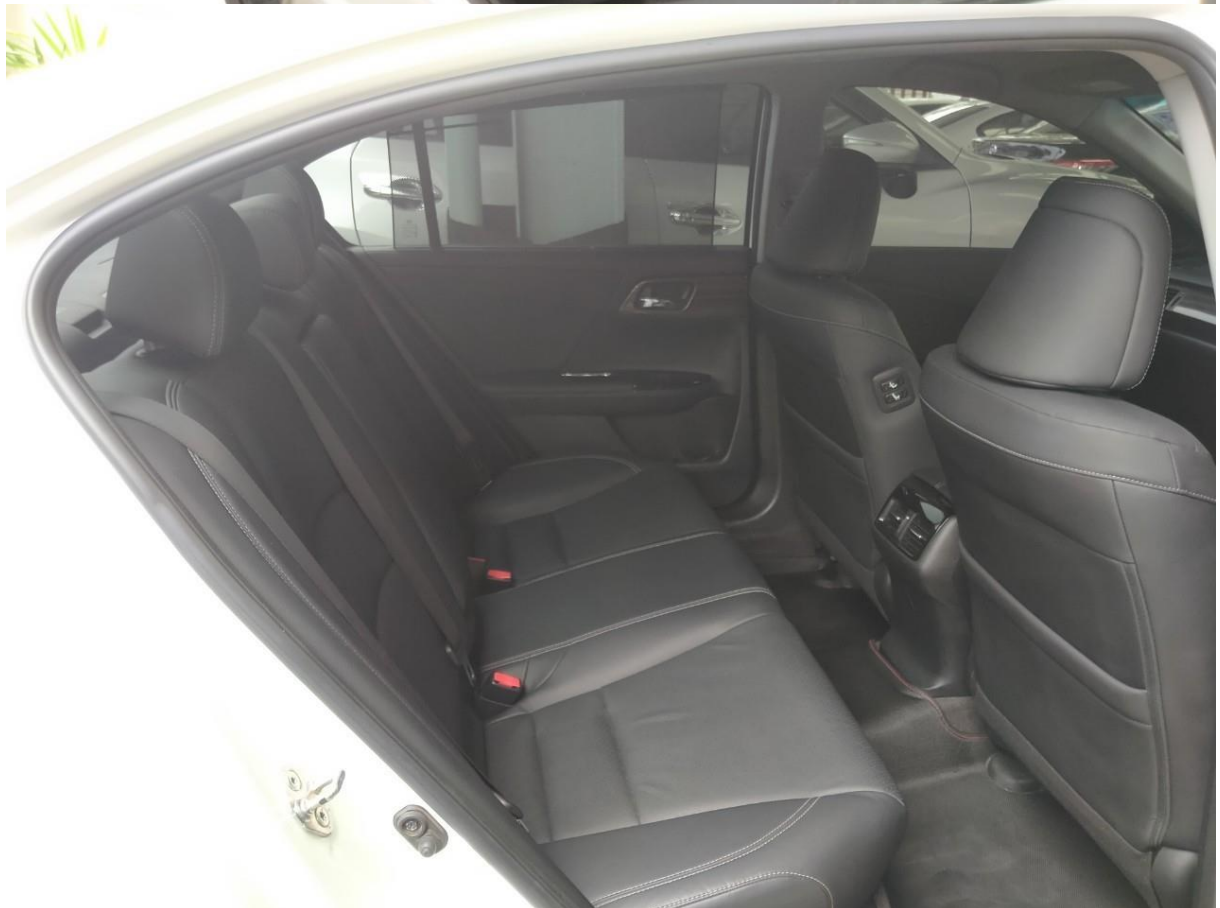
ที่นั่ง สภาพ Seat Appearance	สภาพดีตามอายุการใช้งาน
	การทำงาน การปรับ และการล็อกเบาะ Seat Adjust functional	ทำงานได้ดี
	สภาพ รางได้เบาะ Seat slide adjust rail	สภาพดีตามอายุการใช้งาน
	เข็มขัดนิรภัย Seat Belts	สภาพดีตามอายุการใช้งาน

ภาพภายในด้านหน้า หลัง และ จุดบกพร่อง - Interior Visual Details (Front, Rear and/or Defect):

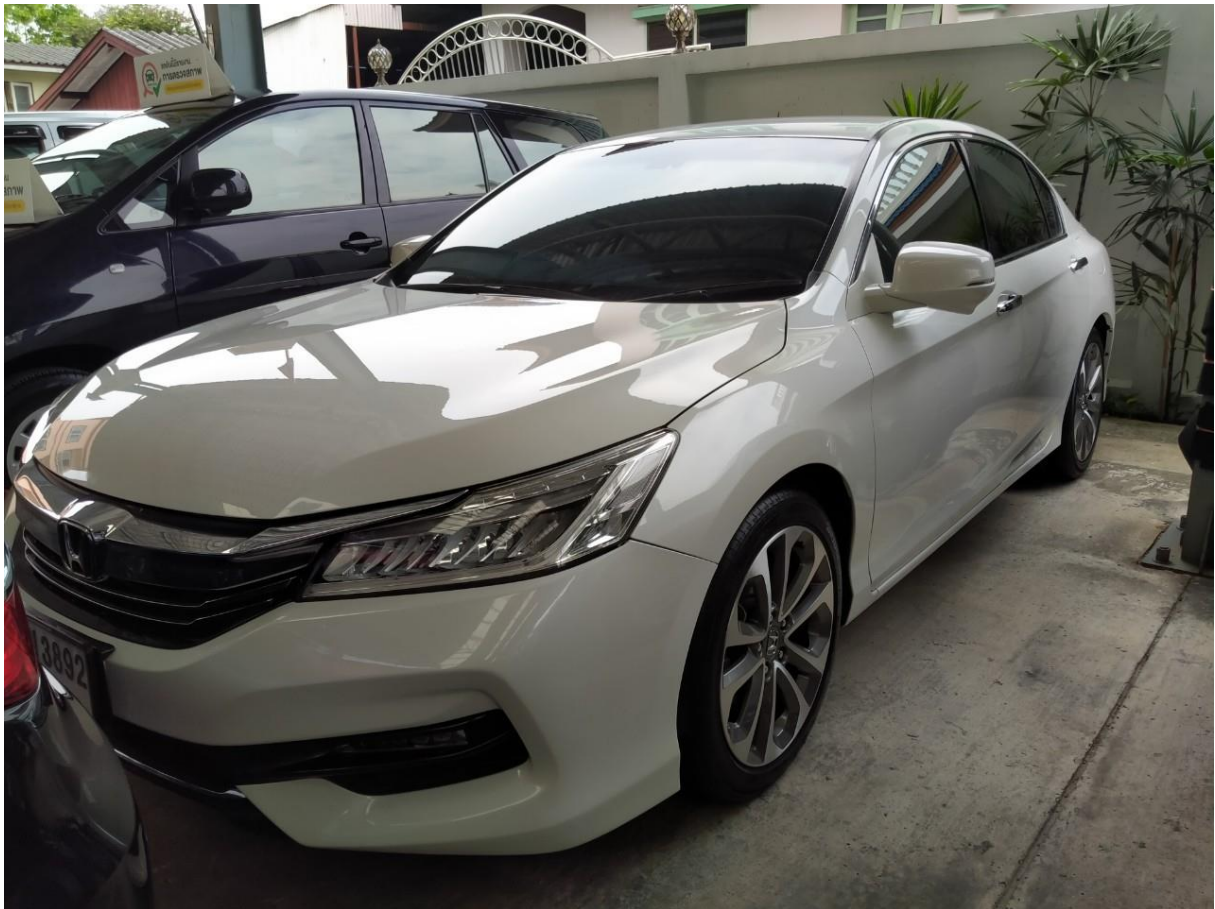
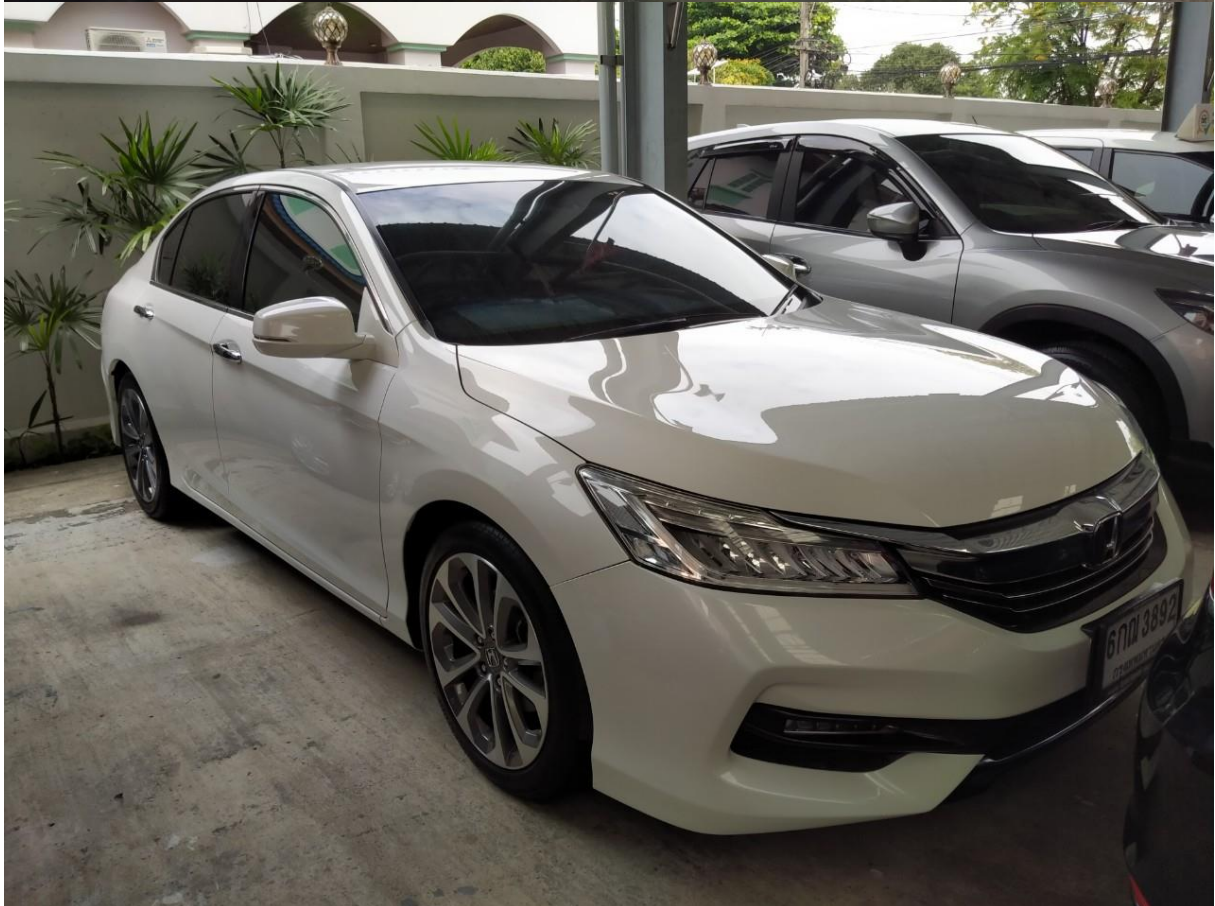
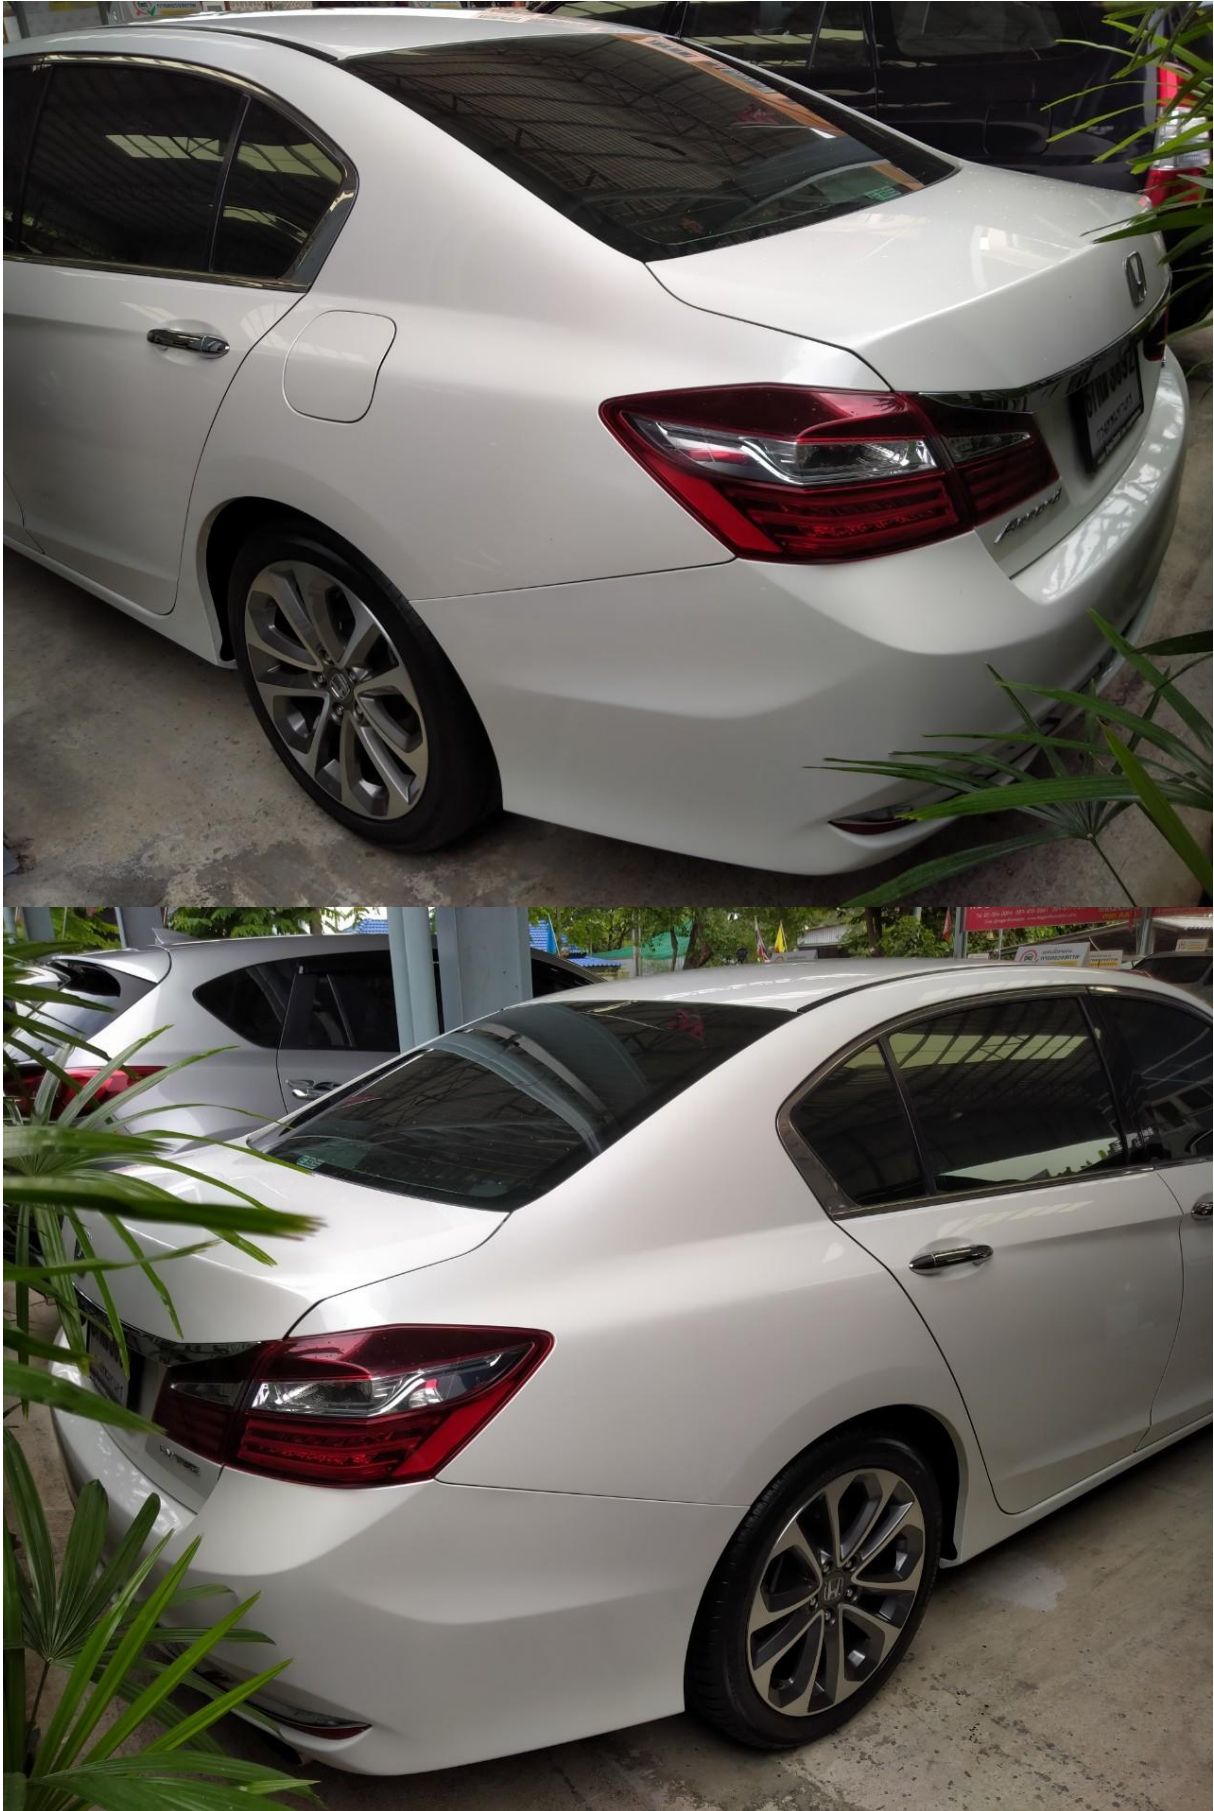
กันชนหน้า Front Bumper	สภาพดี
	คาน รับกันชนหน้า (ขวา) Front Side Member (Right) Appearance	สภาพดี
	คาน รับกันชนหน้า (ซ้าย) Front Side Member (Left) Appearance	สภาพดี
	ฝากระโปรงหน้ารถ Bonnet	สภาพดี
	กระจกบังลมหน้า Windshield	สภาพดี
	หลังคา Roof	สภาพดี
	สภาพ และการทำงาน หลังคาชนิดรูป หลังคาเปิดประทุน Sunroof/Convertible functional and appearance	N/A
	ประตูหน้าขวา Front Right Door	สภาพดี
	ประตูหลังขวา Rear Right Door	สภาพดี
	ประตูเลื่อนด้านขวา Sliding Right Door	N/A
	บันไดขายน้าด้านขวา Right Rocker Panel	สภาพดี
	ประตูหน้าซ้าย Front Left Door	สภาพดี
	ประตูหลังซ้าย Rear Left Door	สภาพดี
	ประตูเลื่อนด้านซ้าย Sliding Left Door	N/A

บันไดซ้ายน้ำด้านซ้าย Left Rocker Panel	สภาพดี
	ประตูท้าย,ฝากระโปรงท้าย Rear Tail Gate	สภาพดี
	กระจกบังลมหลัง Rear Screen	สภาพดี
	กันชนหลัง Rear Bumper	สภาพดี
	คาน รับกันชนหลัง (ขวา) Rear Side Member (Right) Appearance	สภาพดี
	คาน รับกันชนหลัง (ซ้าย) Rear Side Member (Right) Appearance	สภาพดี
	เสาโครงสร้าง A ขวา Right A-Pillar	สภาพดี
	เสาโครงสร้าง B ขวา Right B-Pillar	สภาพดี
	เสาโครงสร้าง C ขวา Right C-Pillar	สภาพดี
	เสาโครงสร้าง D ขวา Right D-Pillar	N/A
	เสาโครงสร้าง A ซ้าย Left A-Pillar	สภาพดี
	เสาโครงสร้าง B ซ้าย Left B-Pillar	สภาพดี
	เสาโครงสร้าง C ซ้าย Left C-Pillar	สภาพดี
	เสาโครงสร้าง D ซ้าย Left D-Pillar	N/A
	ระบบบังคับเลี้ยว Steering Components	สภาพดีตามอายุการใช้งาน

ภาพภายนอก - Exterior Visual Details:

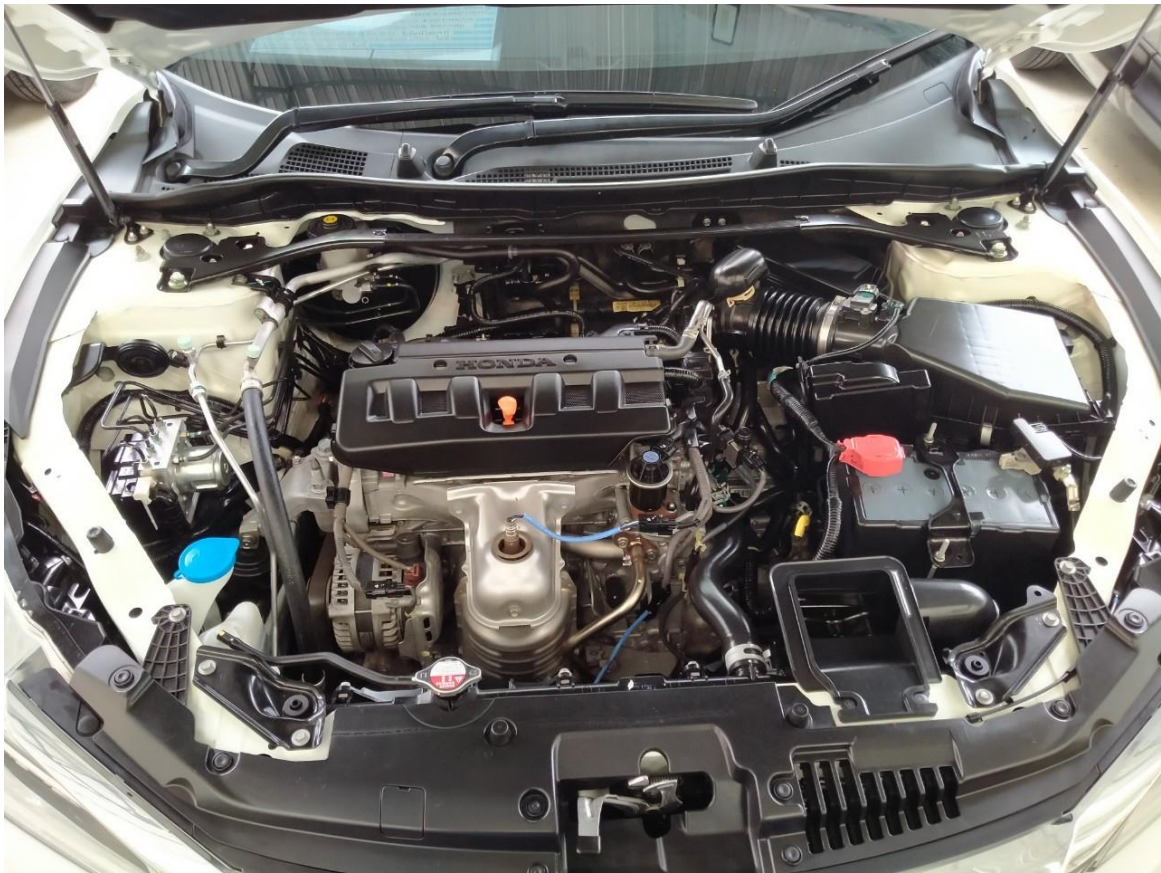
ภาพห้องเครื่อง - Engine Bay Visual Details:

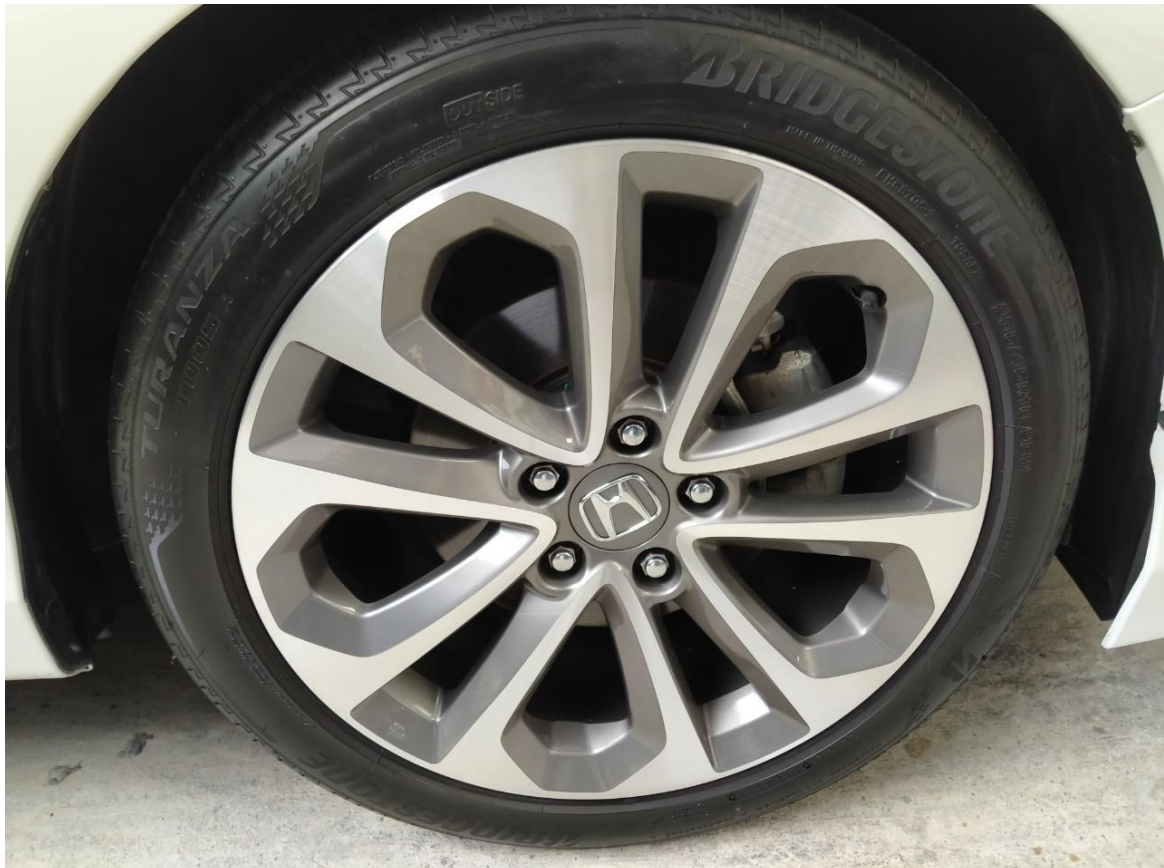
ภาพโดยรวมของยาง ล้อ และ เบรค - Tyres, Wheels & Brakes Visual Details:
