1023/0126-2

Mitsubishi Pajero Sport 2.4 GT

Apr 21, 2023

Vehicle Inspection Report

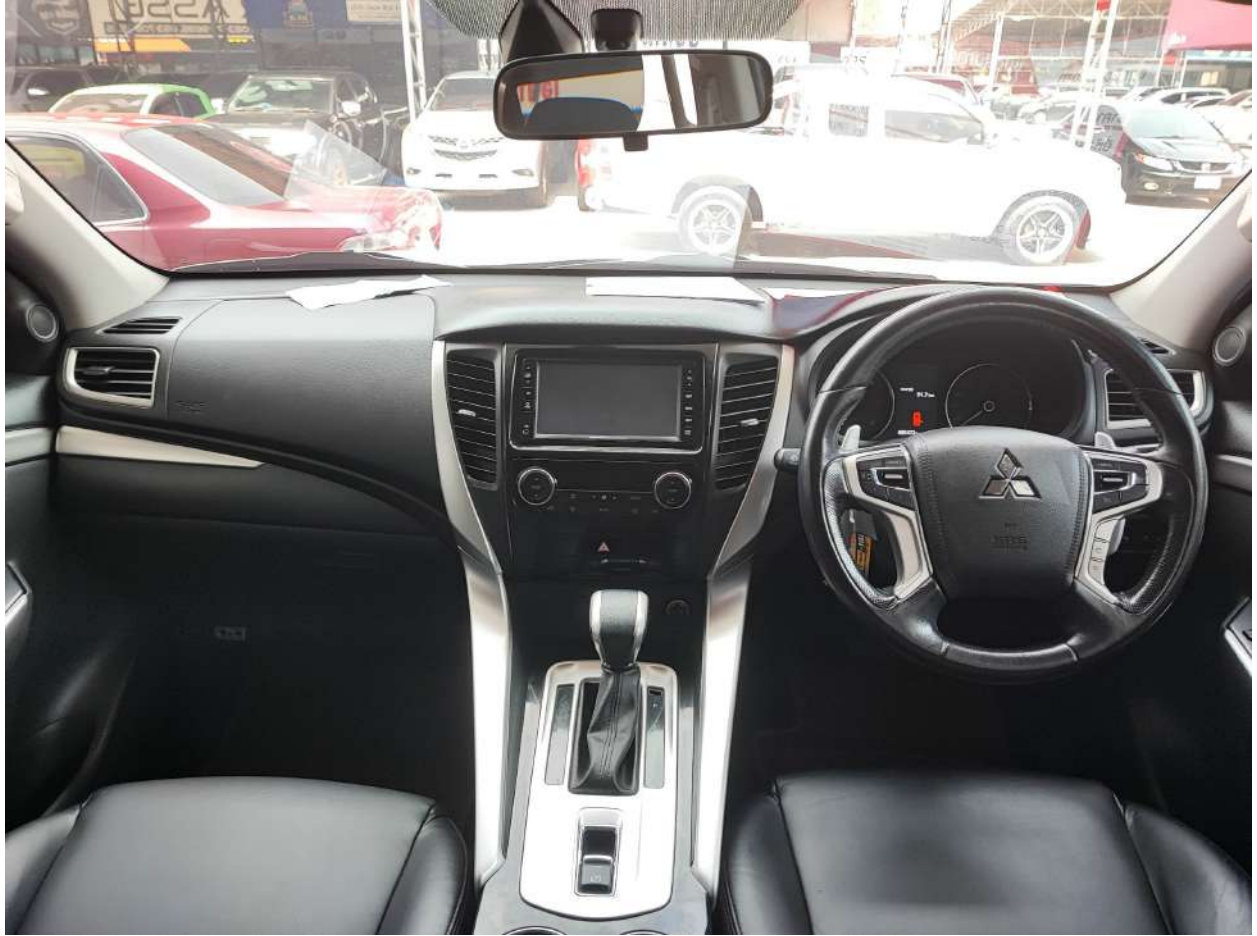
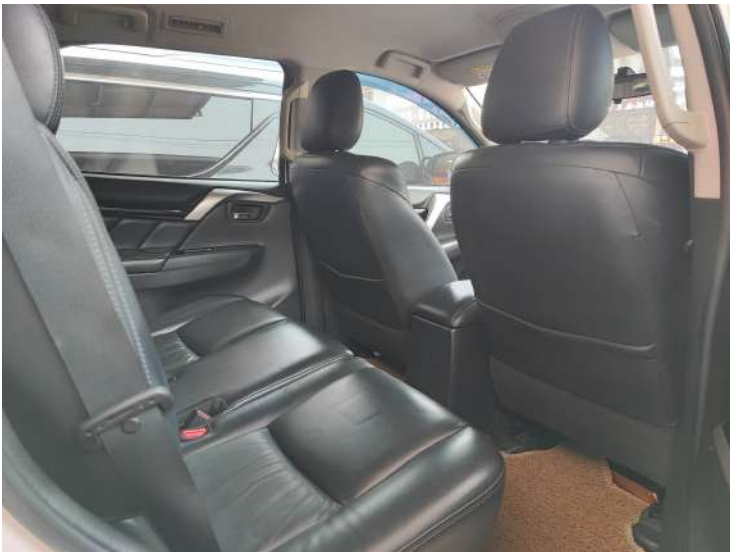
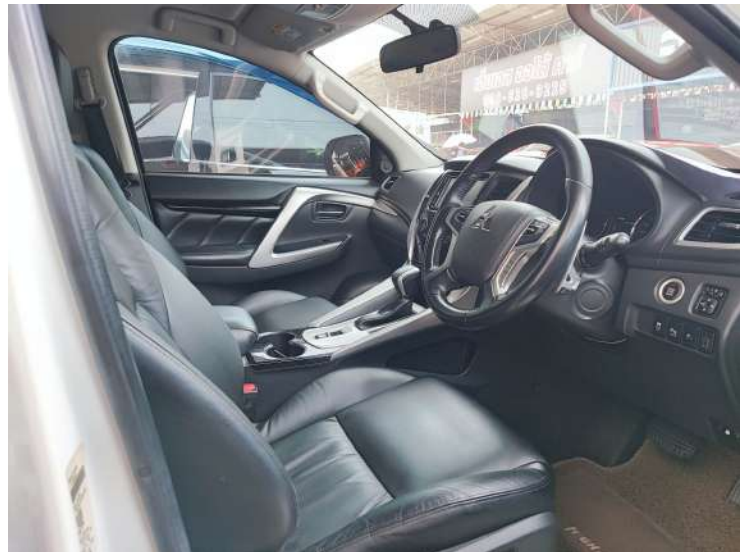
ภาพภายใน

รายการตรวจ 4 รายการ	สถานะ
2.1 สภาพ ที่นั่ง Seat Appearance	ดี (Good)
2.2 การทำงาน การปรับ และการล็อกเบาะ Seat Adjust functional	ดี (Good)
2.3 สภาพ รางไต่เบาะ Seat slide adjust rail	ดี (Good)
2.4 เข็มขัดนิรภัย Seat Belts	ดี (Good)

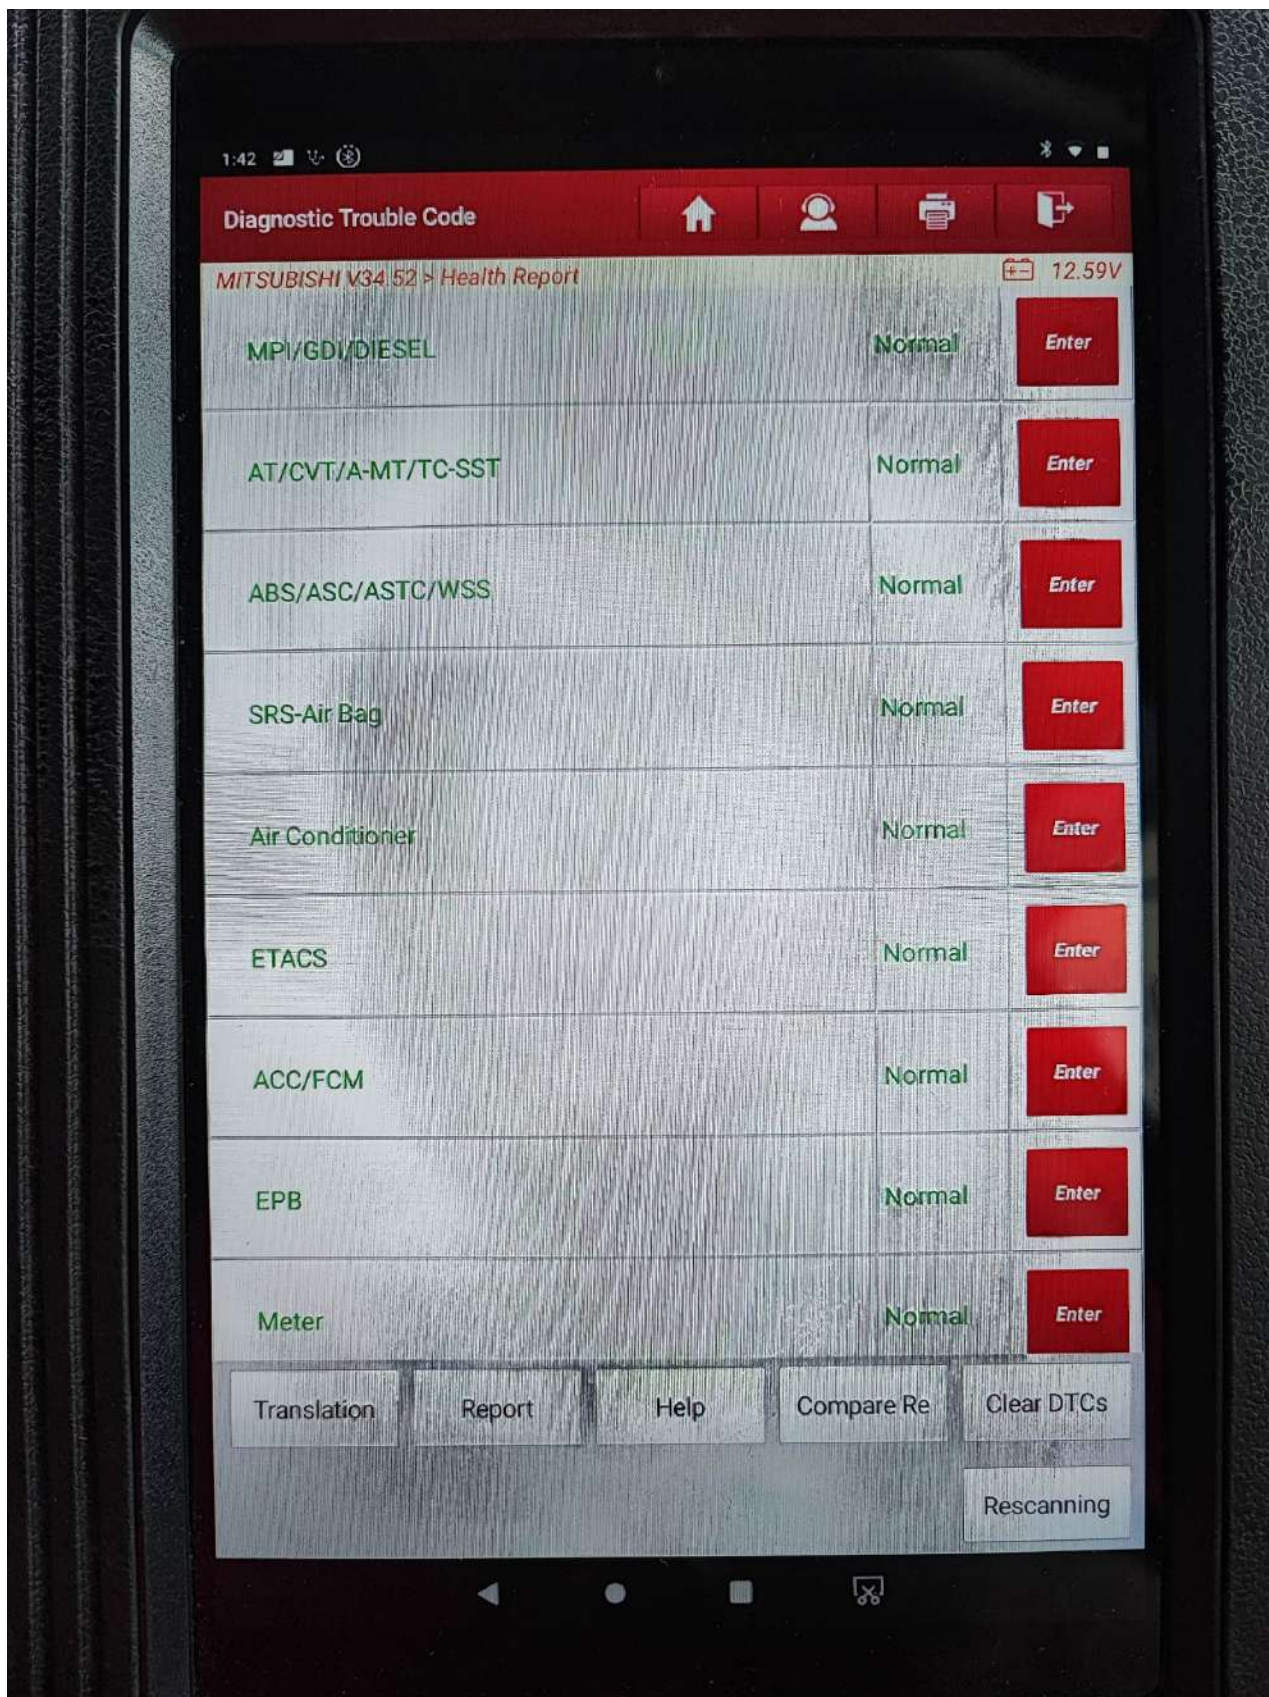
ภาพ OBD

รายการตรวจ 6 รายการ	สถานะ
1.1 ไม่เคยเกิดอุบัติเหตุรุนแรงจนทำให้โครงสร้างรถมีปัญหาความปลอดภัย No Evidence of Major or Hail Damage	ดี (Good)
1.2 ไม่มีการตัดต่อ ตัดแปลง คัชชี และ โครงสร้างรถ No chassis and cab structure modified	ดี (Good)
1.3 ไม่เคยประสบภัยจมน้ำ No Evidence of Flood	ดี (Good)
1.4 ไม่เคยประสบภัยอัคคีภัย No Evidence of Fire	ดี (Good)
1.5 การวินิจฉัยผ่านทาง OBD On-Board Diagnostics (OBD)	ดี (Good)
1.6 สภาพรถโดยรวม Overall Appearance	ดี (Good)
