I024/0048-45

Mercedes-Benz A200 1.3 AMG Dynamic

Mar 28, 2024

# Vehicle Inspection Report สรุปผลการตรวจสภาพรถ (Inspection Summary)

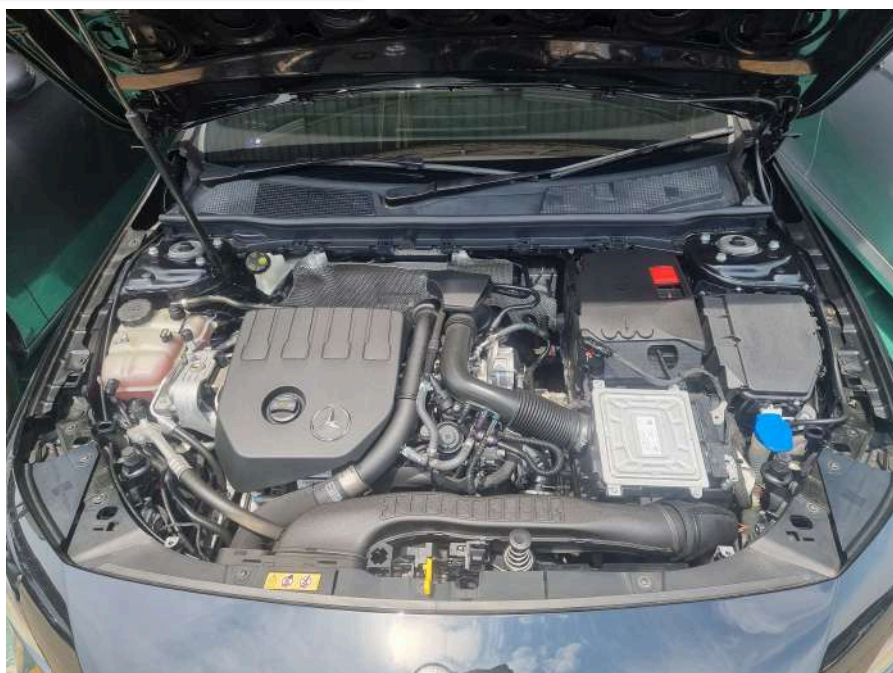
### ภาพห้องเครื่อง

Voltage	12.01	V
Rating	700	CCA
Current	498	CCA
Internal resistance	5.43	mΩ
State of Charge	21	%
State of Health	50	%
Status	CAUTION

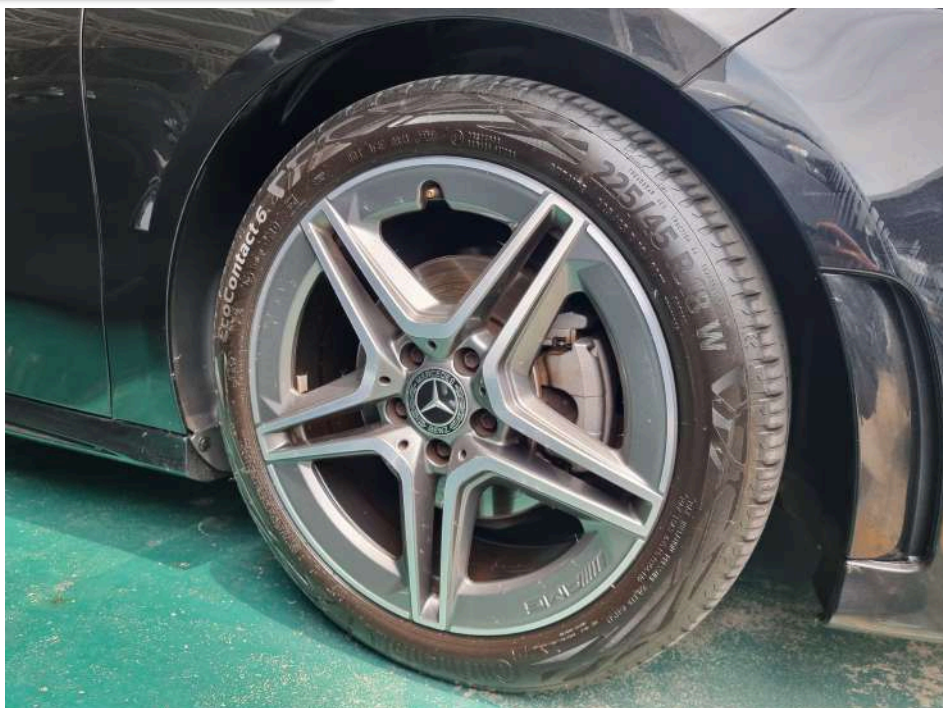
#### ขอบยาง ล้อ

09/21
