Vehicle Inspection Report

ยี่ห้อ/รุ่น (Make/Model): HONDA CR-V	วันที่ตรวจสอบรถยนต์ (Date of Inspection): 7.8.60
เลขตัวถัง (VIN): MRHRM1830DP101835	เลขคำขอบริการ (Job No.) : I017/032-015
เลขเครื่องยนต์ (Engine No.): R20A61104609	Vehicle Picture:

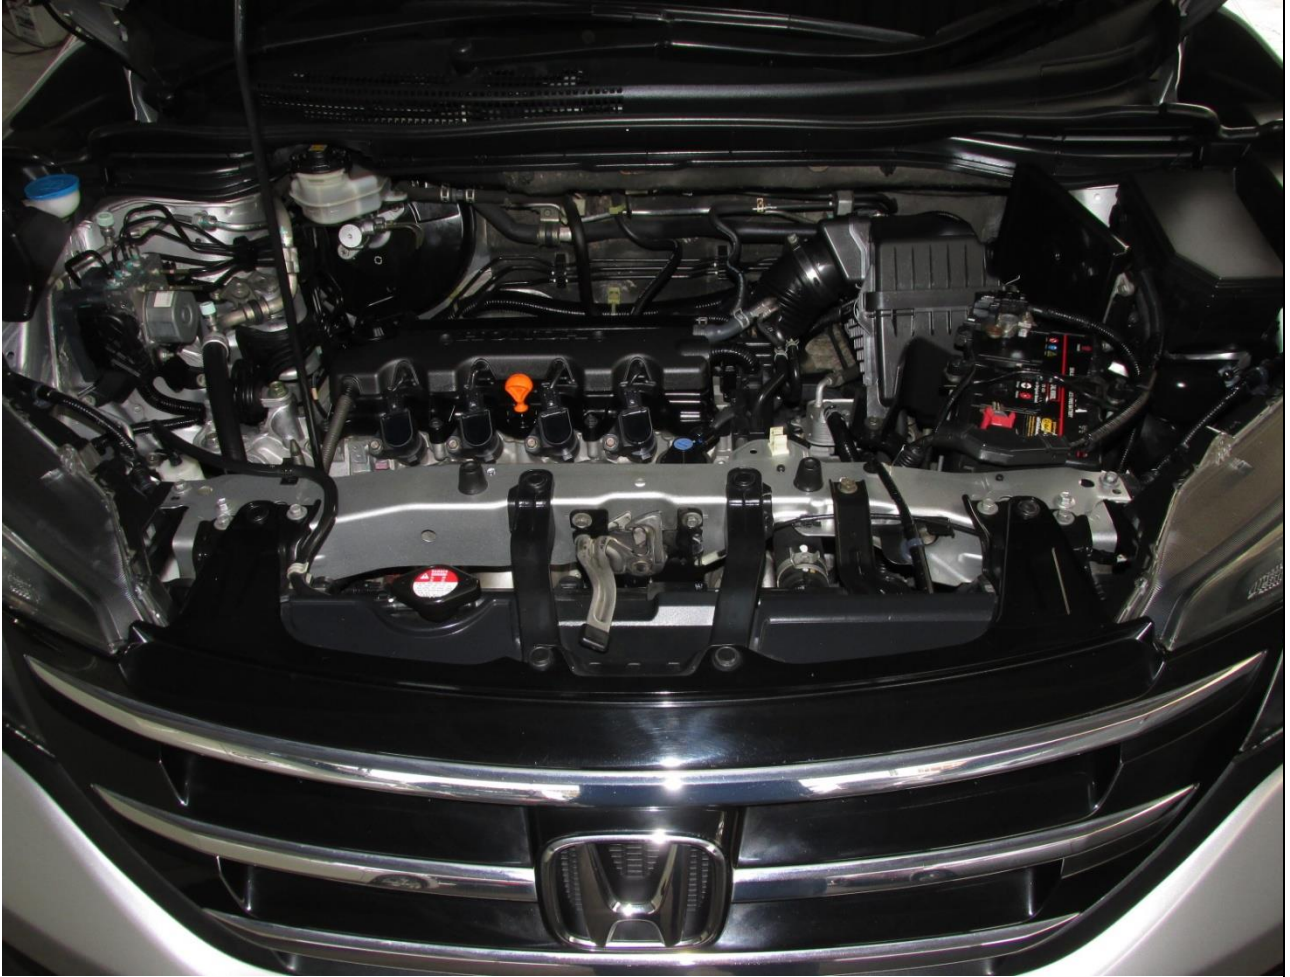
ภาพห้องเครื่อง - Engine Bay Visual Details

หม้อน้ำ และฝาหม้อน้ำ Radiator & Cap	สภาพดีตามอายุการใช้งาน																																					
	รอก และสายพาน Drive Belt & Pulleys	สภาพดีตามอายุการใช้งาน																																					
	หม้อลมเบรค Brake Booster	สภาพดีตามอายุการใช้งาน																																					
	แม่ปั้มเบรค Master Cylinder Pressure	สภาพดีตามอายุการใช้งาน																																					
	แบตเตอรี่ไม่รั่ว และ ชุดยึด ไม่มีสนิม No any leak on battery and no corrosion on battery support bracket	สภาพดีตามอายุการใช้งาน																																					
	การทดสอบ แบตเตอรี่ Battery Test Note: If state of charge is lower than 80%, battery need to fully recharge before used. (ถ้า state of charge ต่ำกว่า 80% ควรทำการชาร์ต แบตเตอรี่ให้เต็มก่อนใช้งาน)	<table border="1"> <thead> <tr> <th colspan="2">Battery Test</th> </tr> </thead> <tbody> <tr> <td>Voltage</td> <td>11.81 V</td> </tr> <tr> <td>Rating</td> <td>430 CCA</td> </tr> <tr> <td>Current</td> <td>358 CCA</td> </tr> <tr> <td>Internal resistance</td> <td>7.62 mΩ</td> </tr> <tr> <td>State of Charge</td> <td>1 %</td> </tr> <tr> <td>State of Health</td> <td>65 %</td> </tr> <tr> <td>Status</td> <td>Good</td> </tr> <tr> <td>Test Date</td> <td>7.8.60</td> </tr> </tbody> </table>	Battery Test		Voltage	11.81 V	Rating	430 CCA	Current	358 CCA	Internal resistance	7.62 mΩ	State of Charge	1 %	State of Health	65 %	Status	Good	Test Date	7.8.60	<table border="1"> <thead> <tr> <th colspan="2">Charging System Test at 2000 rpm</th> </tr> </thead> <tbody> <tr> <td>Voltage</td> <td>13.90 V</td> </tr> <tr> <td>Status</td> <td>Normal</td> </tr> <tr> <th colspan="2">Start System Test</th> </tr> <tr> <td>Start Voltage</td> <td>8.71 V</td> </tr> <tr> <td>Status</td> <td>Normal</td> </tr> <tr> <th colspan="2">Max. Load Test at 2000 rpm</th> </tr> <tr> <td>Max. Load Voltage</td> <td>13.76 V</td> </tr> <tr> <td>Status</td> <td>Normal</td> </tr> </tbody> </table>	Charging System Test at 2000 rpm		Voltage	13.90 V	Status	Normal	Start System Test		Start Voltage	8.71 V	Status	Normal	Max. Load Test at 2000 rpm		Max. Load Voltage	13.76 V	Status	Normal

Battery Test																																							
Voltage	11.81 V																																						
Rating	430 CCA																																						
Current	358 CCA																																						
Internal resistance	7.62 mΩ																																						
State of Charge	1 %																																						
State of Health	65 %																																						
Status	Good																																						
Test Date	7.8.60																																						
Charging System Test at 2000 rpm																																							
Voltage	13.90 V																																						
Status	Normal																																						
Start System Test																																							
Start Voltage	8.71 V																																						
Status	Normal																																						
Max. Load Test at 2000 rpm																																							
Max. Load Voltage	13.76 V

Status	Normal

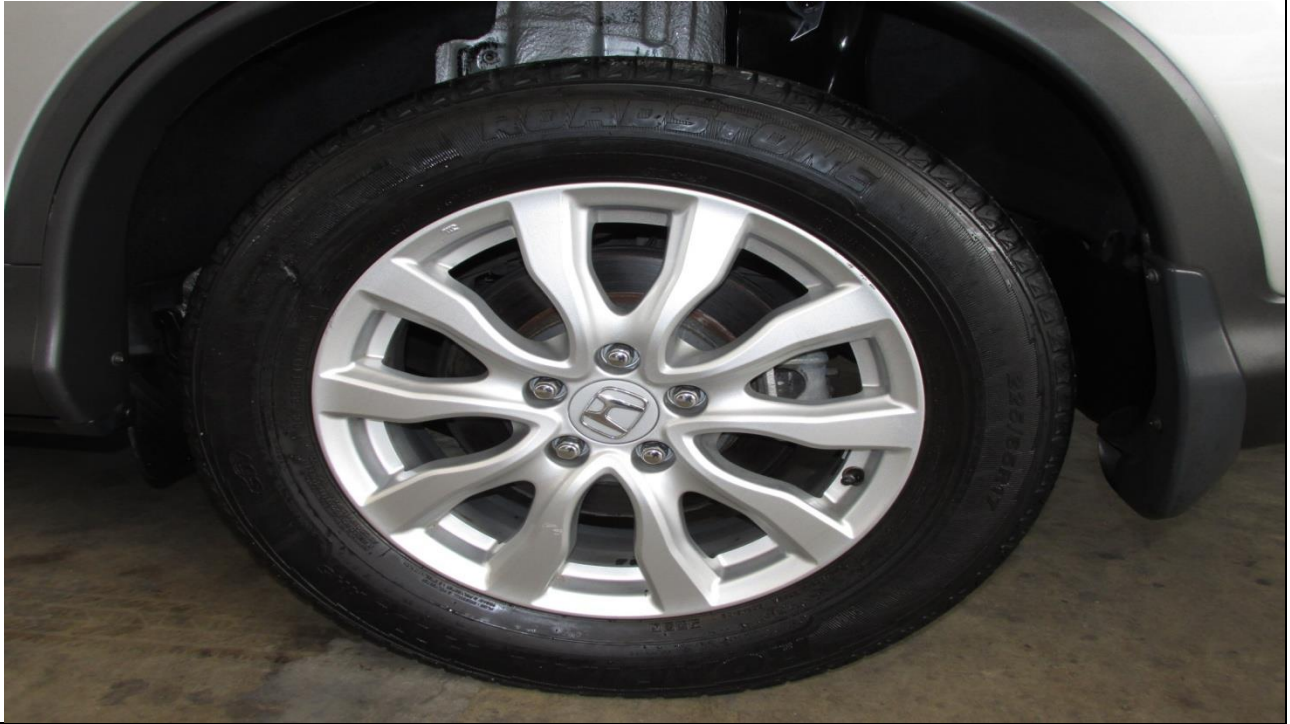
ภาพโดยรวมของยาง ล้อ และ เบรค - Tyres, Wheels & Brakes Visual Details:

สภาพยางรถยนต์, เดือน/ปี ผลิต Tyres Appearance, Year	ปียางผลิต 0115 ยางสภาพดี
	สภาพล้อรถ Wheel Rims Appearance	สภาพปกติ
	ยางอะไหล่ และล้อ Spare Tyre & Rim	สภาพปกติ
	ก้ามเบรค และท่อน้ำมัน Brake Hose Callipers & Pipes	สภาพปกติไม่พบการรั่วซึม
	ผ้าเบรค (หน้า/หลัง) Brake Pads (Front/Rear)	สภาพดีตามอายุการใช้งาน
	จานเบรค Brake Discs (Front/Rear)	ควรเจียจานเบรคครั้งต่อไปที่เปลี่ยนผ้าเบรค
	ดรัมเบรคล้อหลัง Brakes and Drums any No Leakage	N/A
	การทำงานของเบรคมือ Park Brake function	ระยะการทำงานปกติ
	คำแนะนำอื่นๆ Other	N/A

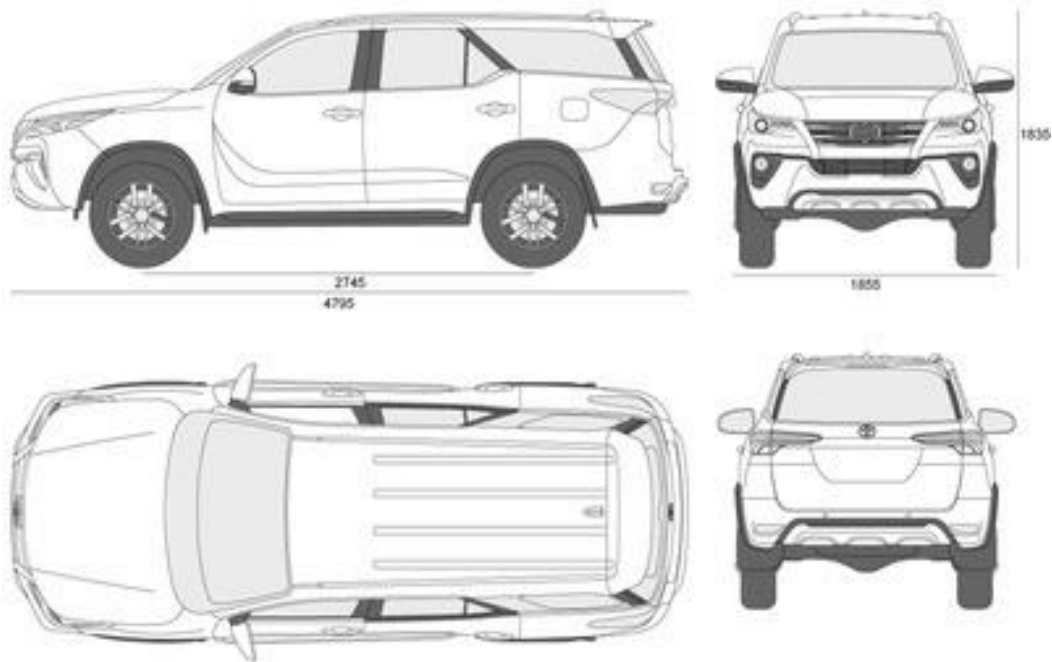
ความหนาสีรถ SUV, MPV - Paint Thickness on SUV, MPV vehicle:

ชิ้นส่วนยานยนต์ (Car Part)	ความหนาสี Paint Thickness (µm)			
	P1	P2	P3	Average
Front Wing (RH)	174	178	168	173
Front Wing (LH)	393	548	486	476
Front Door (RH)	162	176	156	165

ชิ้นส่วนยานยนต์ (Car Part)	ความหนาสี Paint Thickness (µm)			
	P1	P2	P3	Average
Rear Wing (RH)	147	150	163	153
Rear Wing (LH)	264	410	319	331
Front Bumper

Front Door (LH)	331	262	269	287	Rear Bumper				
Rear Door (RH)	178	162	166	169	Bonnet	238	240	229	236
Rear Door (LH)	320	268	259	282	Roof	91	93	95	93
					Boot/Tail Gate	224	281	265	257
