Vehicle Inspection Report

ยี่ห้อ/รุ่น (Brand/Model): TOYOTA COROLLA ALTIS 1.8 G	วันที่ตรวจสอบรถยนต์ (Date of Inspection): 18.06.61
หมายเลขตัวถัง (VIN): MR053REE204136669	เลขคำขอบริการ (Job No.): IO18/095-009
หมายเลขเครื่องยนต์ (Engine No.): 2ZR-X243813	Vehicle Picture:

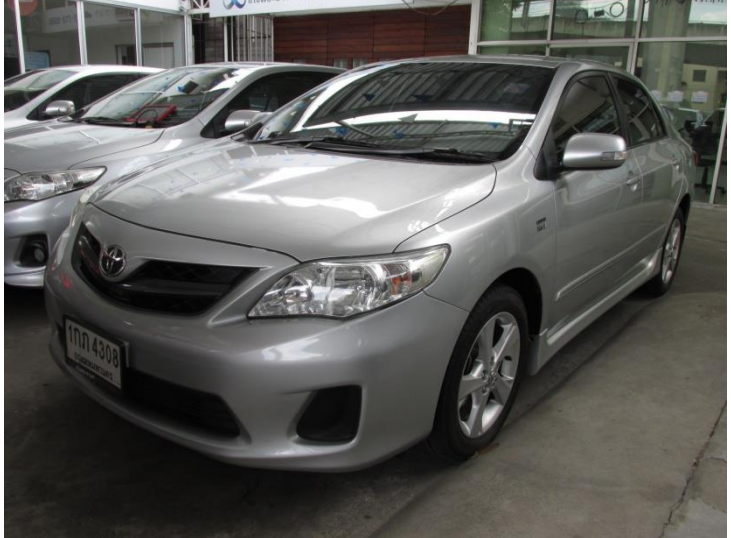
สภาพรถโดยรวม Overall Appearance	ดี

รถสภาพดี โครงสร้างไม่เคยอุบัติเหตุ ไม่เคยจมน้ำและไฟไหม้

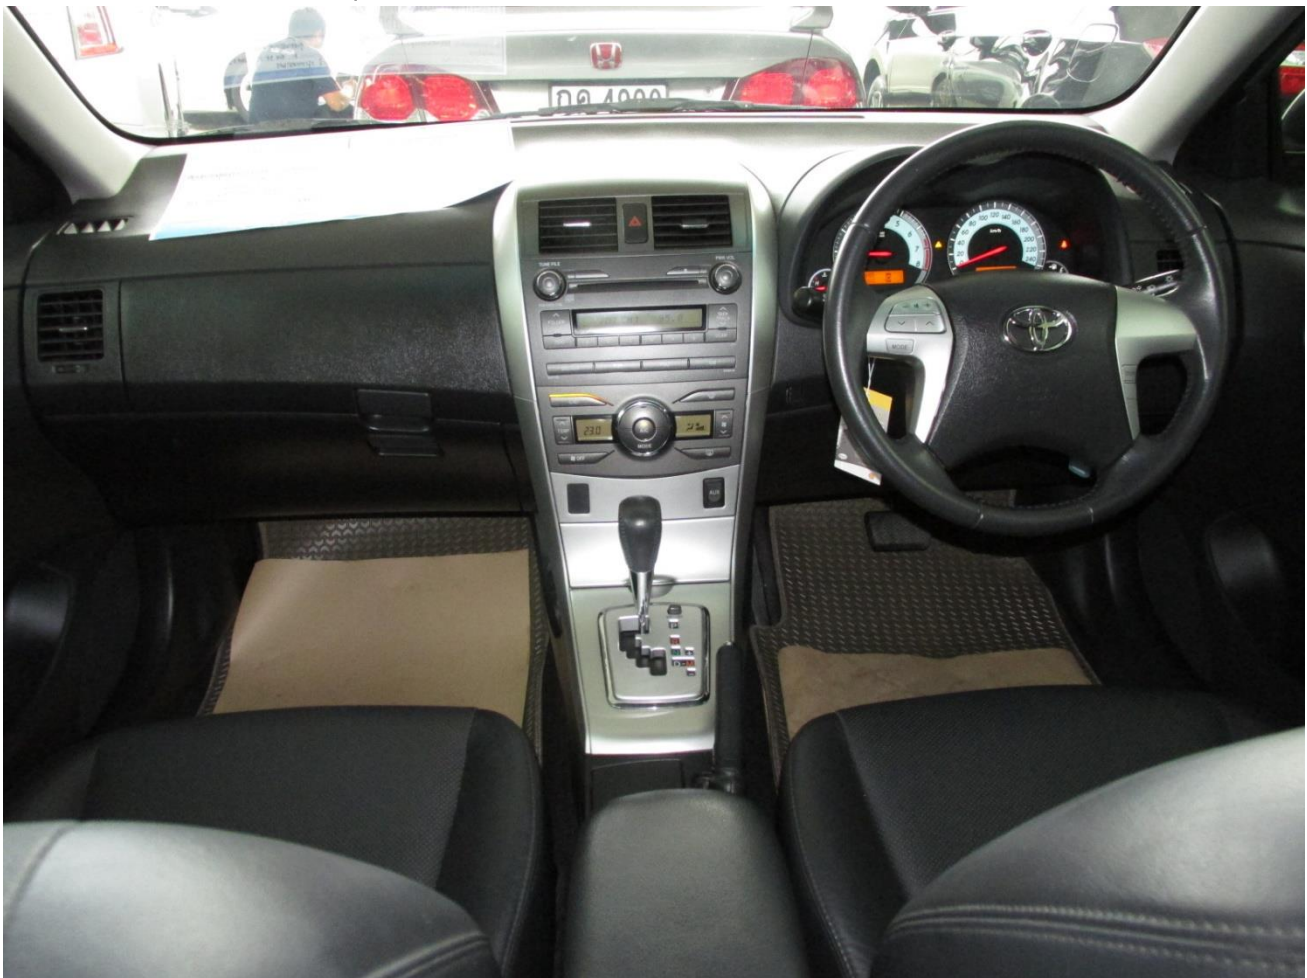
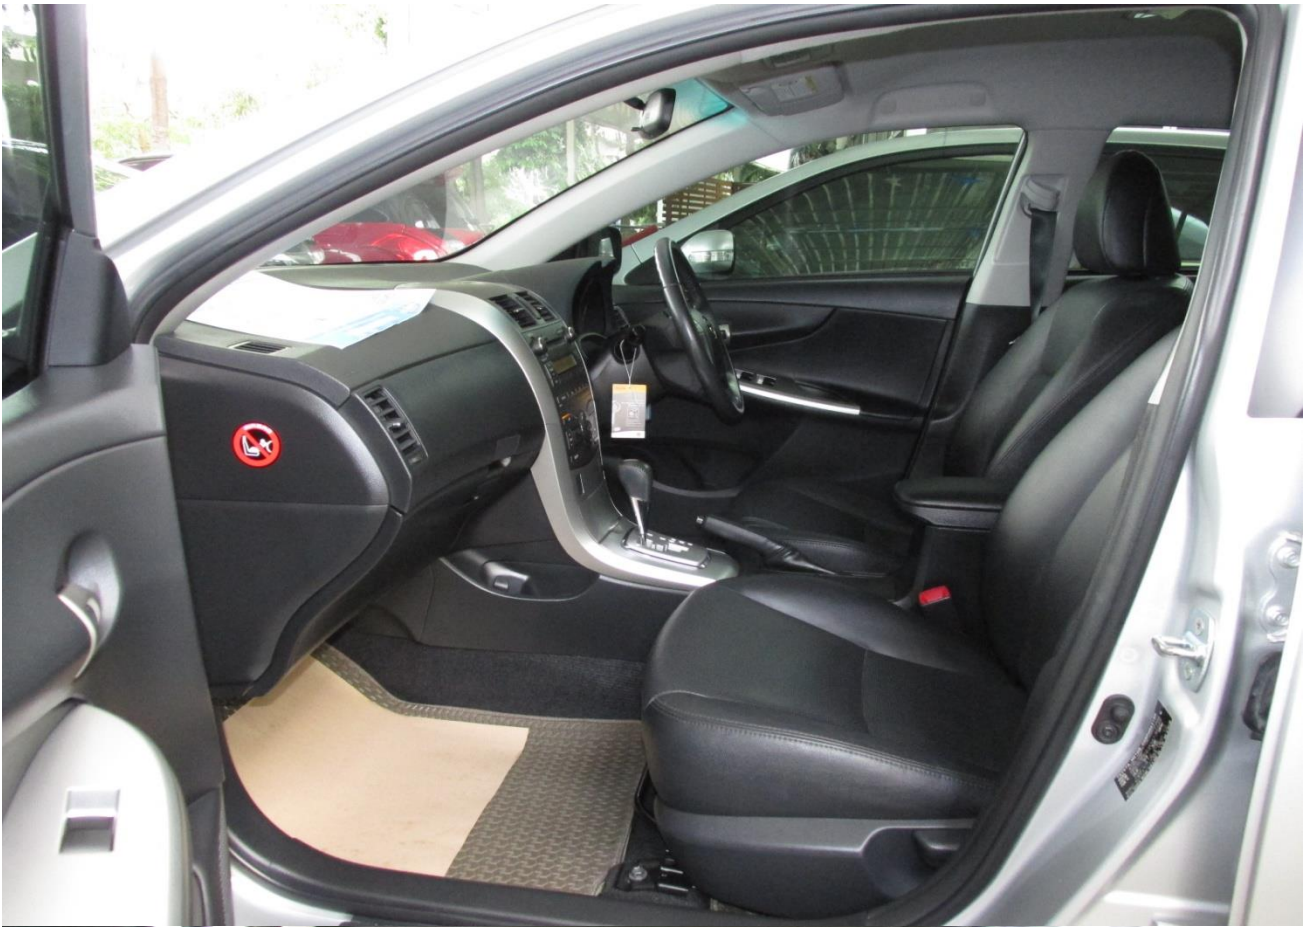
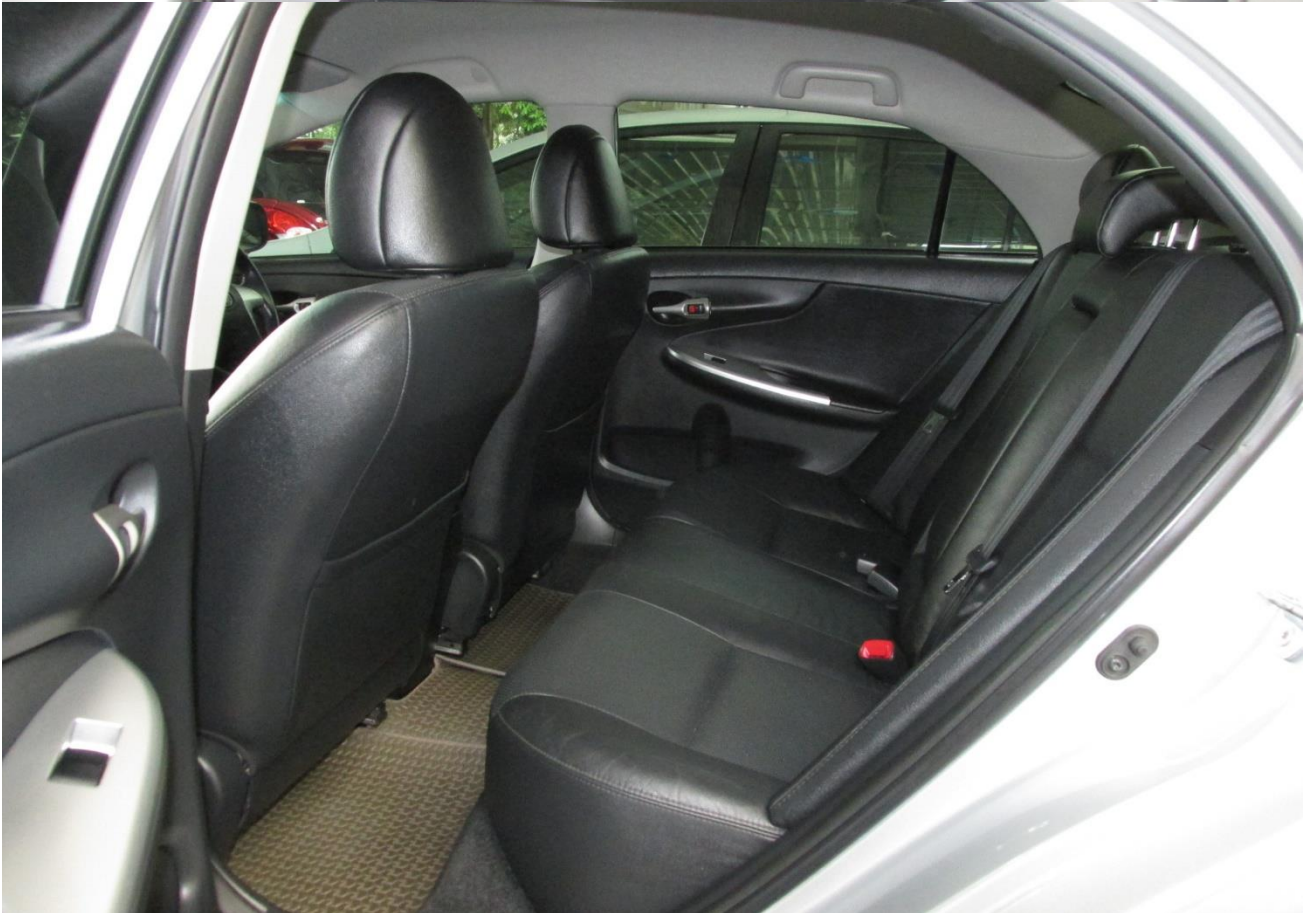
ภาพภายในด้านหน้า หลัง และ จุดบกพร่อง - Interior Visual Details (Front, Rear and/or Defect):

ที่นั่ง สภาพ Seat Appearance	สภาพตามอายุการใช้งาน

เข็มขัดนิรภัย Seat Belts	สภาพตามอายุการใช้งาน

แผงคอนโซลหน้า Other Trims	สภาพตามอายุการใช้งาน

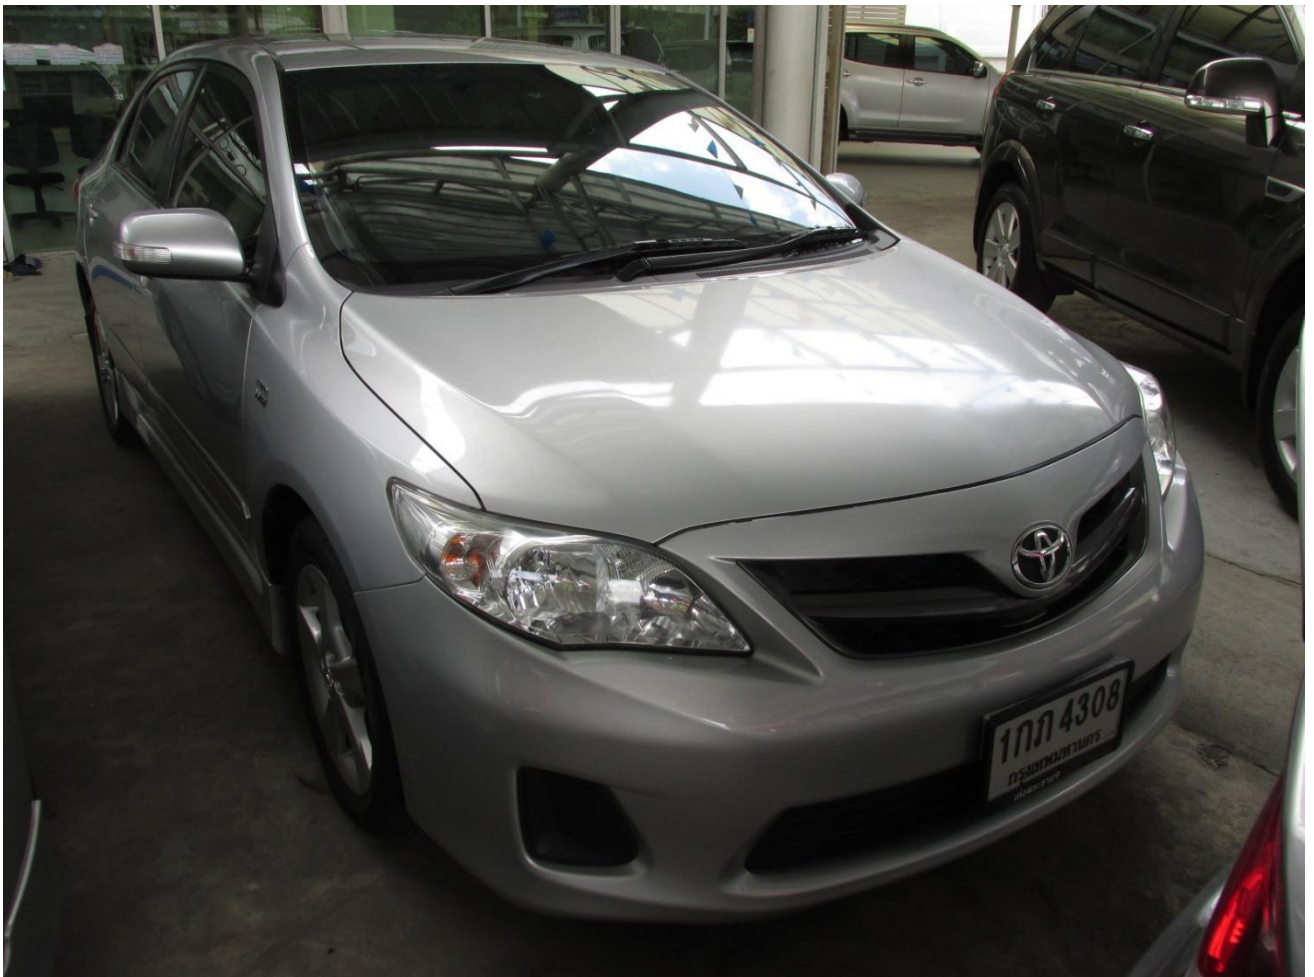
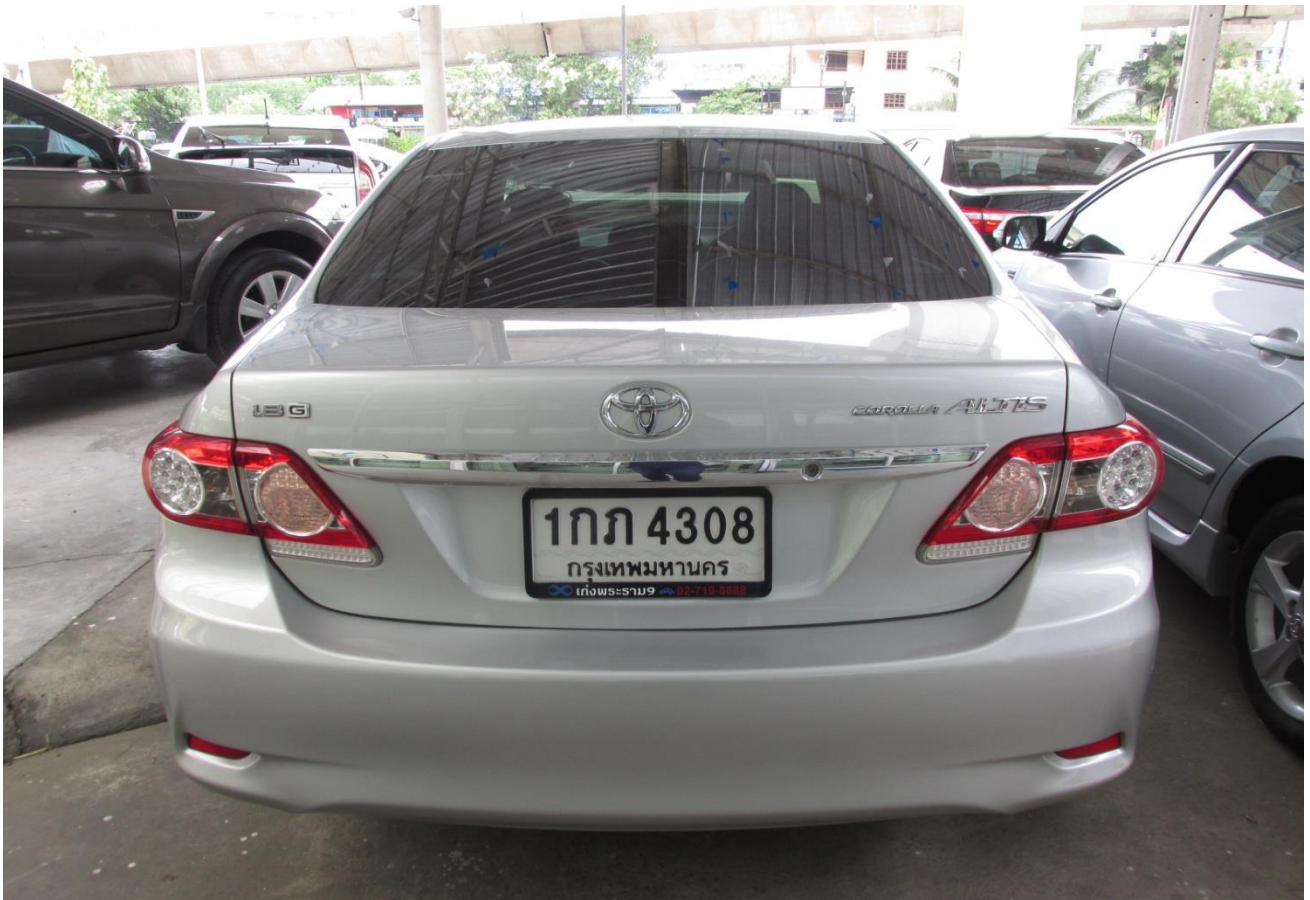
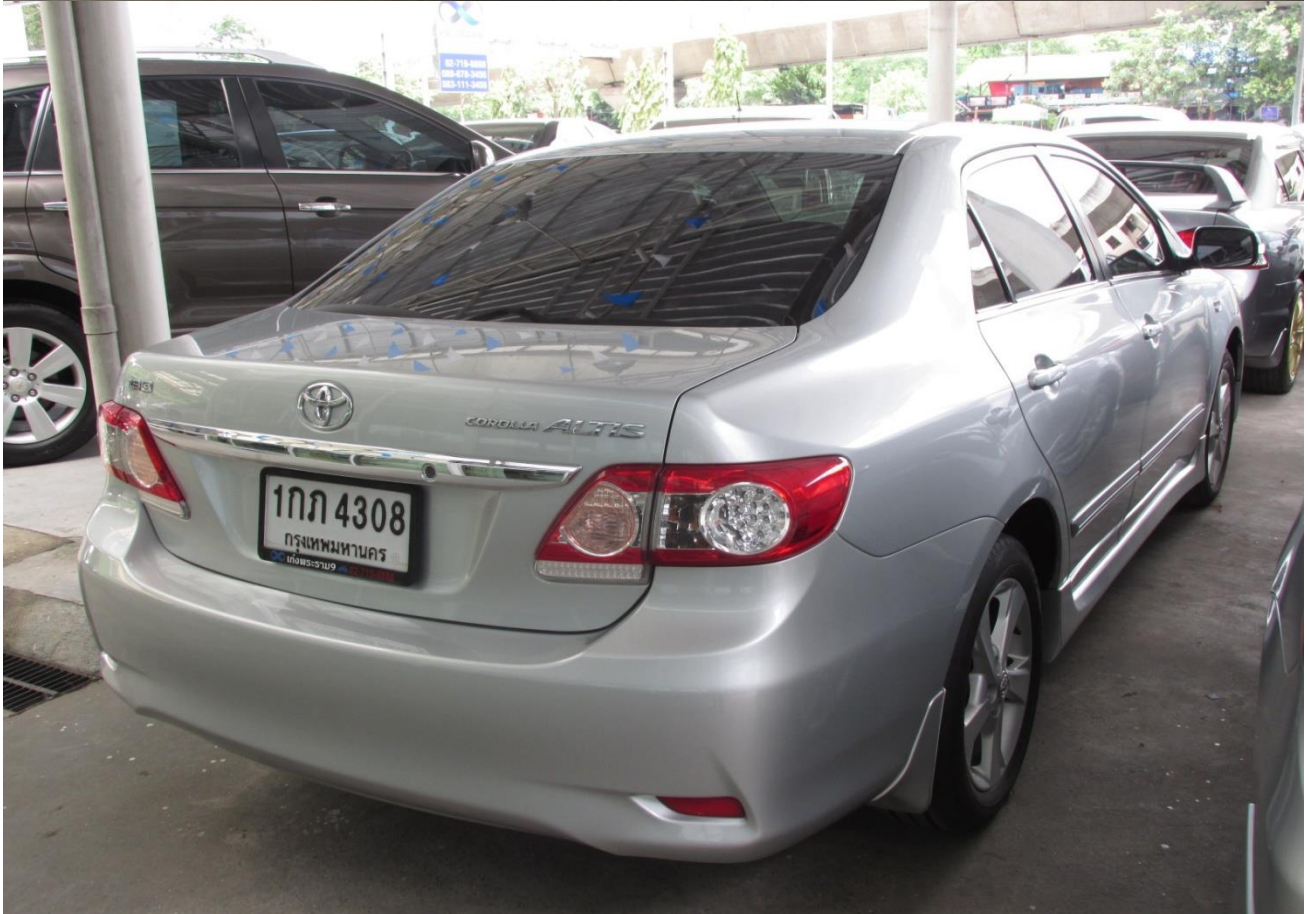
ภาพภายนอก - Exterior Visual Details:

สภาพใต้ท้องรถและอุปกรณ์ใต้ท้องรถ Under Body and Parts Appearance	สภาพตามอายุการใช้งาน

ช่วงล่างหน้า Front Suspension	สภาพตามอายุการใช้งาน

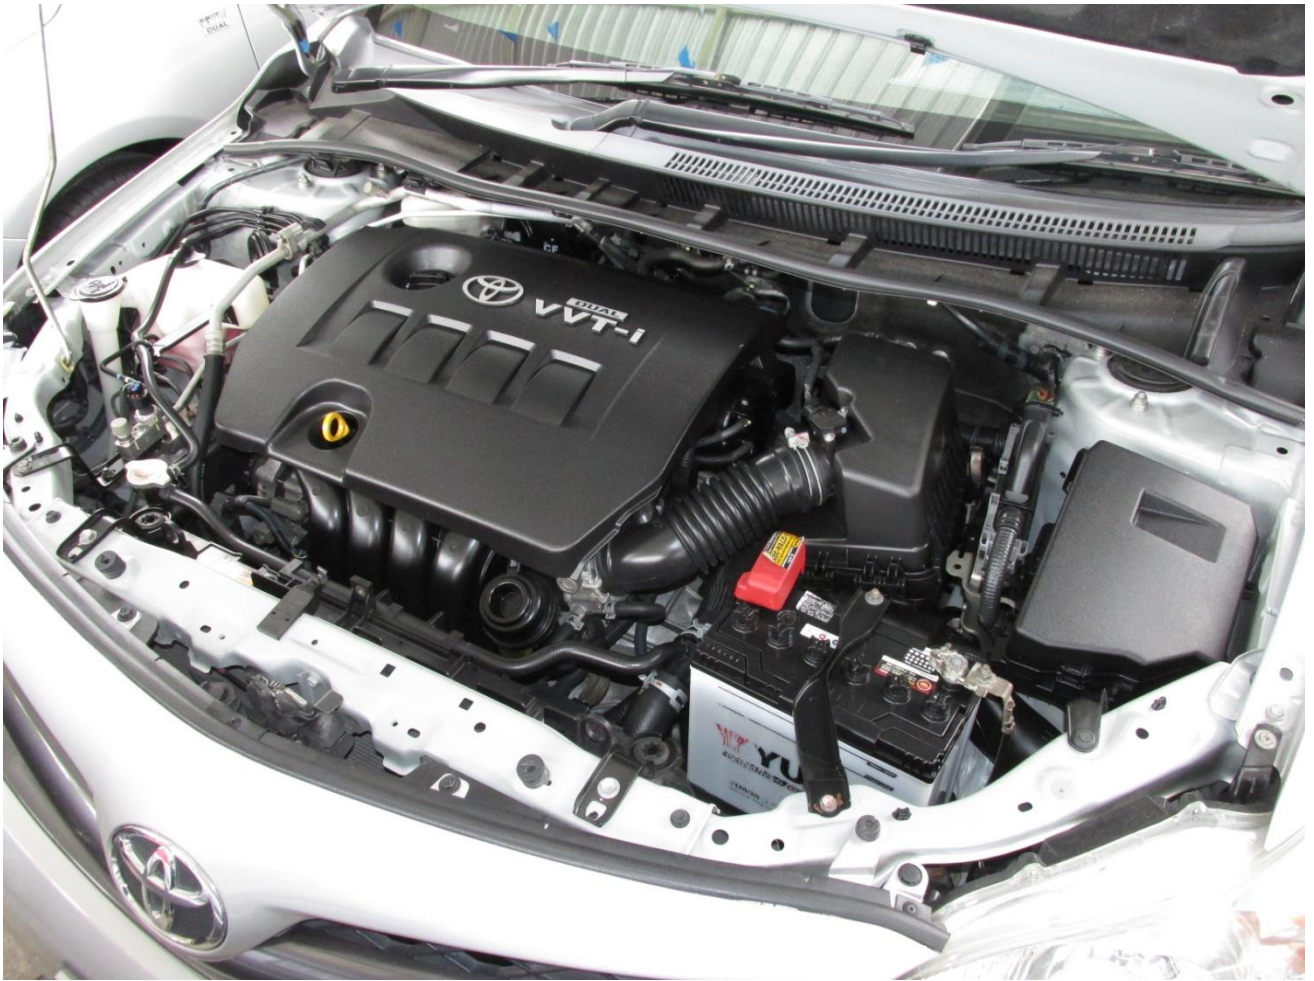
ภาพห้องเครื่อง - Engine Bay Visual Details:

เครื่องเดินเบาปกติ ไม่สั่นผิดปกติ Idle run smoothly, no abnormal shake	ใช่
 	ไม่มีเสียงหอนผิดปกติ No Squeaks Noise	ใช่
 	เสียงท่อไอเสียดังปกติ ไม่มีรั่ว Exhaust quiet and free from leaks	ใช่
 	ควันไม่ขาว ควันไม่ดำ No white or black smoke	ใช่
 	สภาพรวมของโครงสร้าง และตัวถัง Chassis Frames & Members Appearance	สภาพตามอายุการใช้งาน
 	ระดับของเหลว Fluid Level	อยู่ในระดับปกติ

การรั่วไหลของน้ำมัน Fluid Leaks	ไม่มี
 	จุดจับยึด Mountings	สภาพตามอายุการใช้งาน

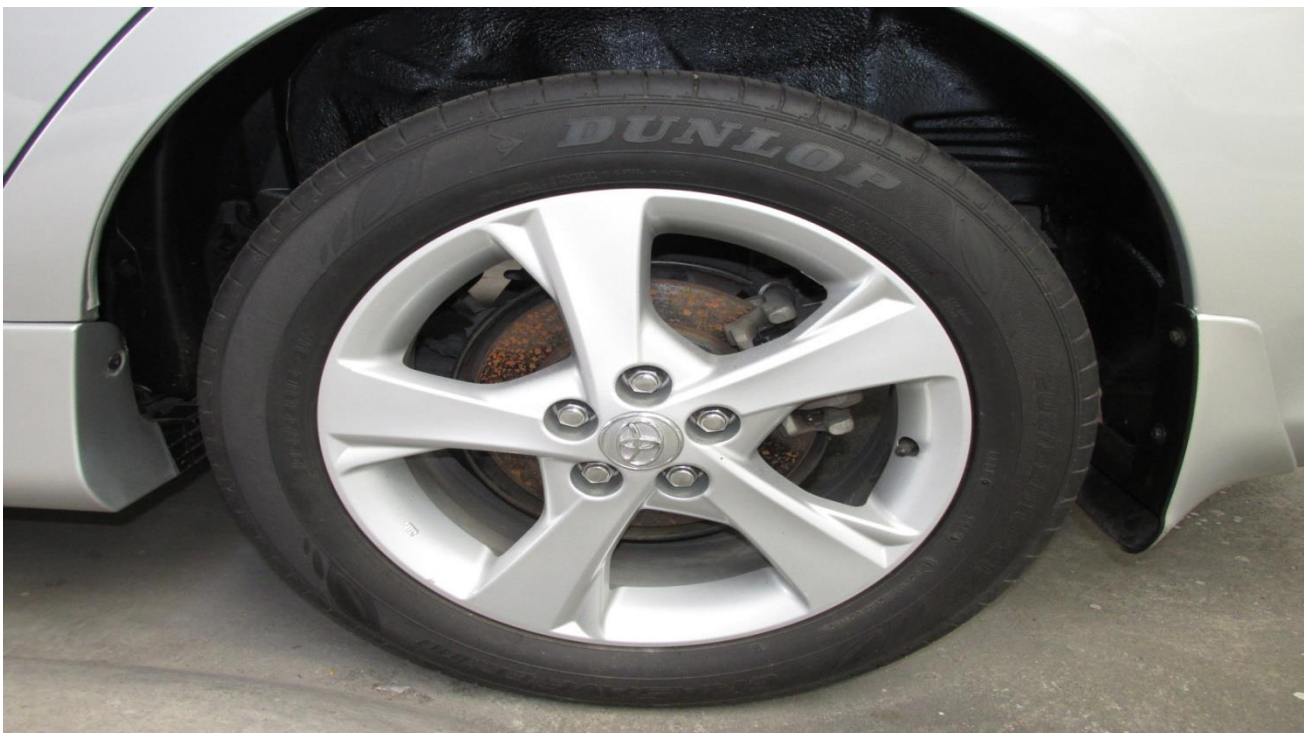
ภาพโดยรวมของยาง ล้อ และ เบรค - Tyres, Wheels & Brakes Visual Details:

สภาพยางรถยนต์, สัปดาห์/ปี ผลิต Tyres Appearance, Year	2516
 	สภาพล้อ,ฝาครอบล้อ Wheel Rims Appearance	สภาพตามอายุการใช้งาน

คาลิปเปอร์เบรค และท่อน้ำมัน Brake Hose Callipers & Pipes	สภาพปกติไม่พบการรั่วซึม
 	ผ้าดิสเบรค (หน้า/หลัง) Brake Pads (Front/Rear)	สภาพตามอายุการใช้งาน
 	จานดิสเบรค(หน้า/หลัง) Brake Discs (Front/Rear)	ควรเจียจานเบรคครั้งต่อไปที่เปลี่ยนผ้าเบรค
 	ดรัมเบรคล้อหลัง Brakes and Drums any No Leakage	N/A
 	การทำงานของเบรคมือ Park Brake function	ระบบการทำงานปกติ
 	คำแนะนำอื่นๆ Other	N/A
