# Vehicle Inspection Report

## สรุปผลการตรวจสอบ (Inspection Summary)

| ยี่ห้อ/รุ่น (Brand/Model): BENZ C350e 2.0 AT HYBRID | วันที่ตรวจสอบรถยนต์ (Date of Inspection): 17-02-62 |
| หมายเลขตัวถัง (VIN): WDD2050476L019949 | เลขคำขอบริการ (Job No.) : I020/0036-38 |

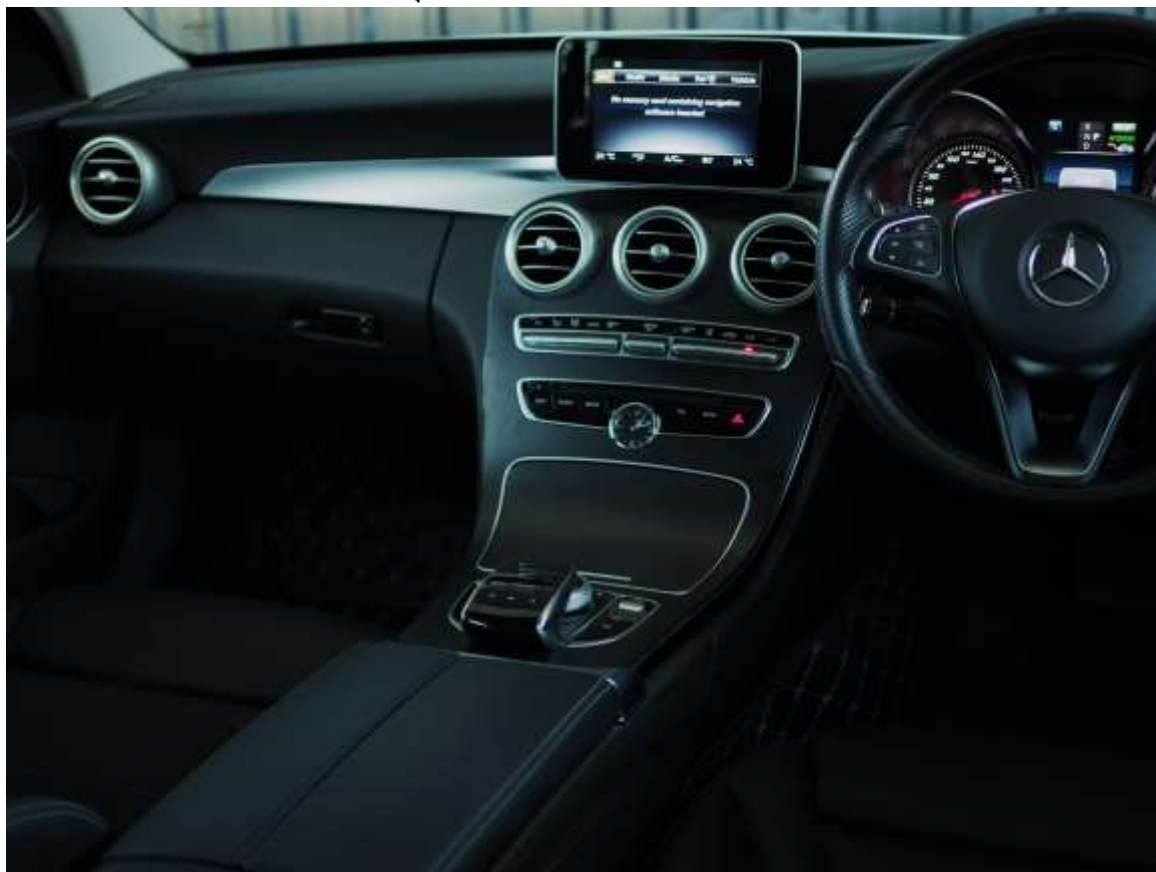
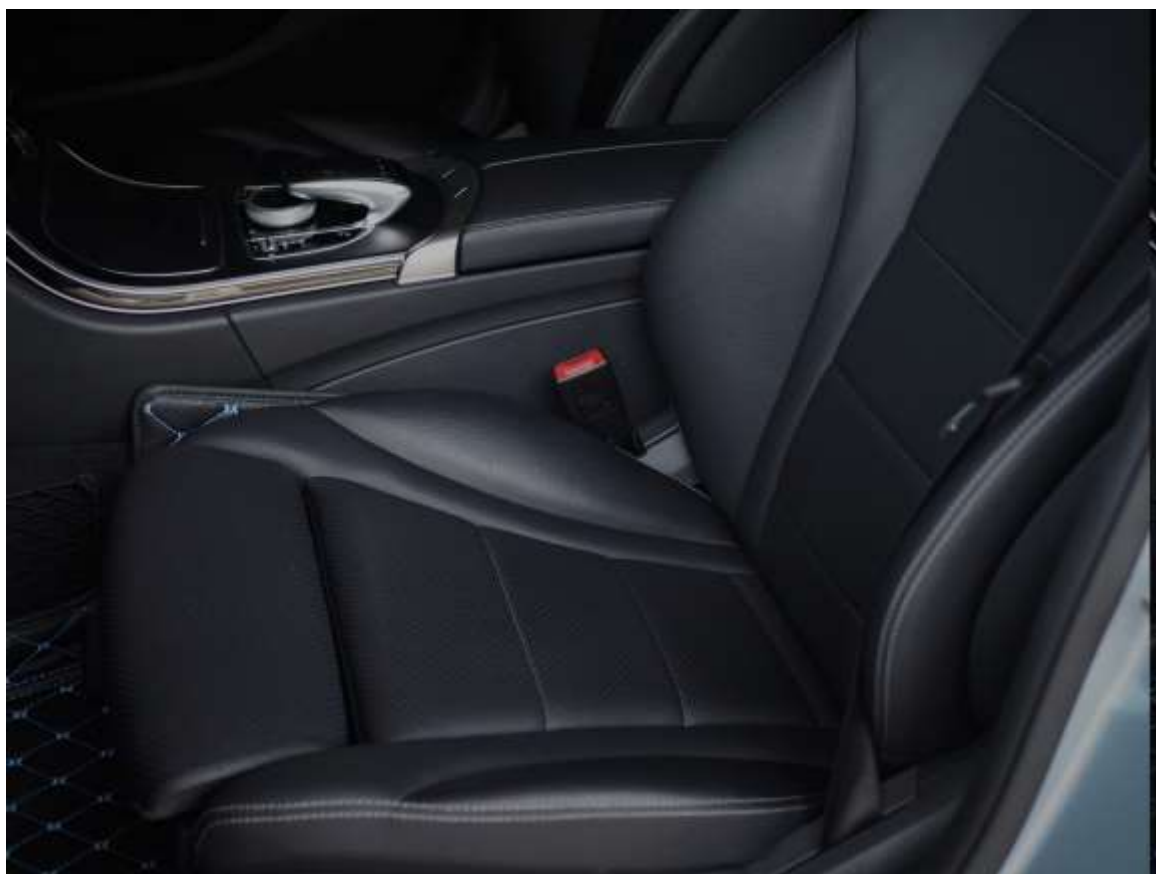
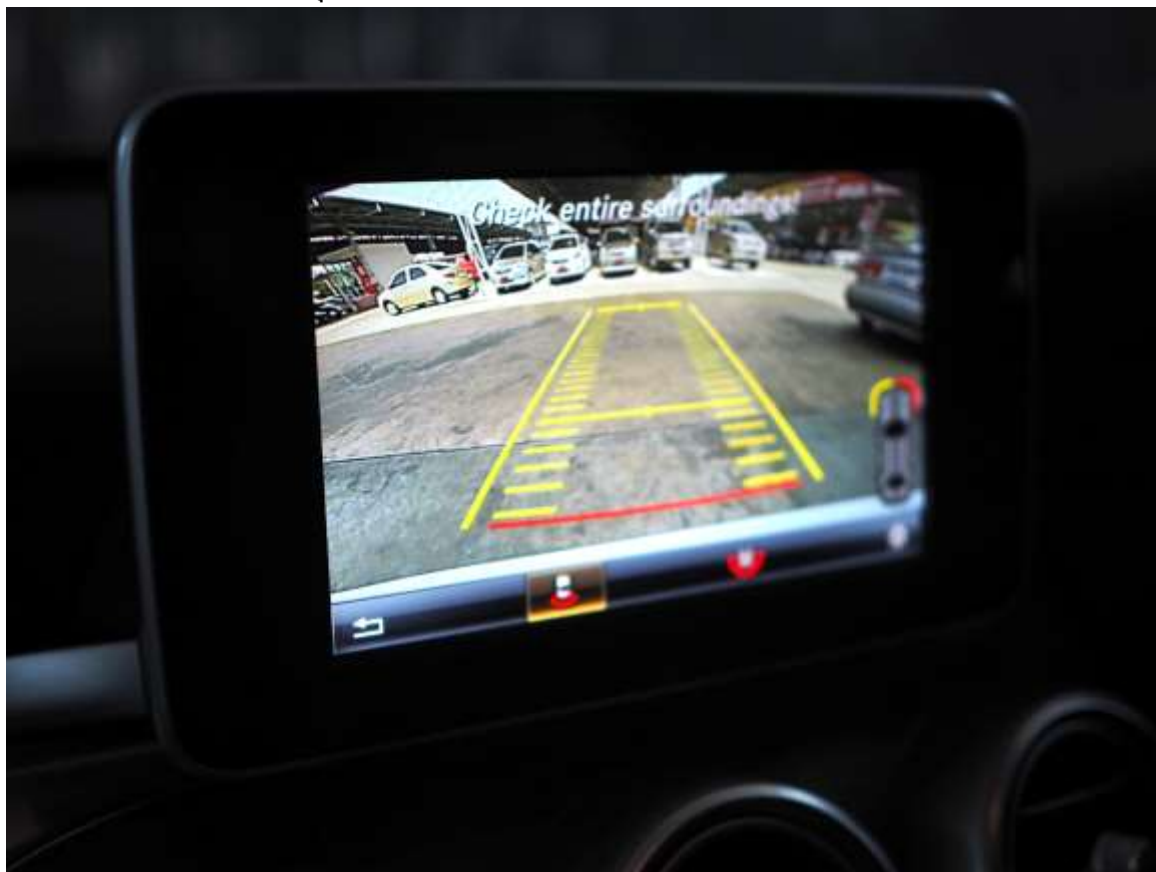
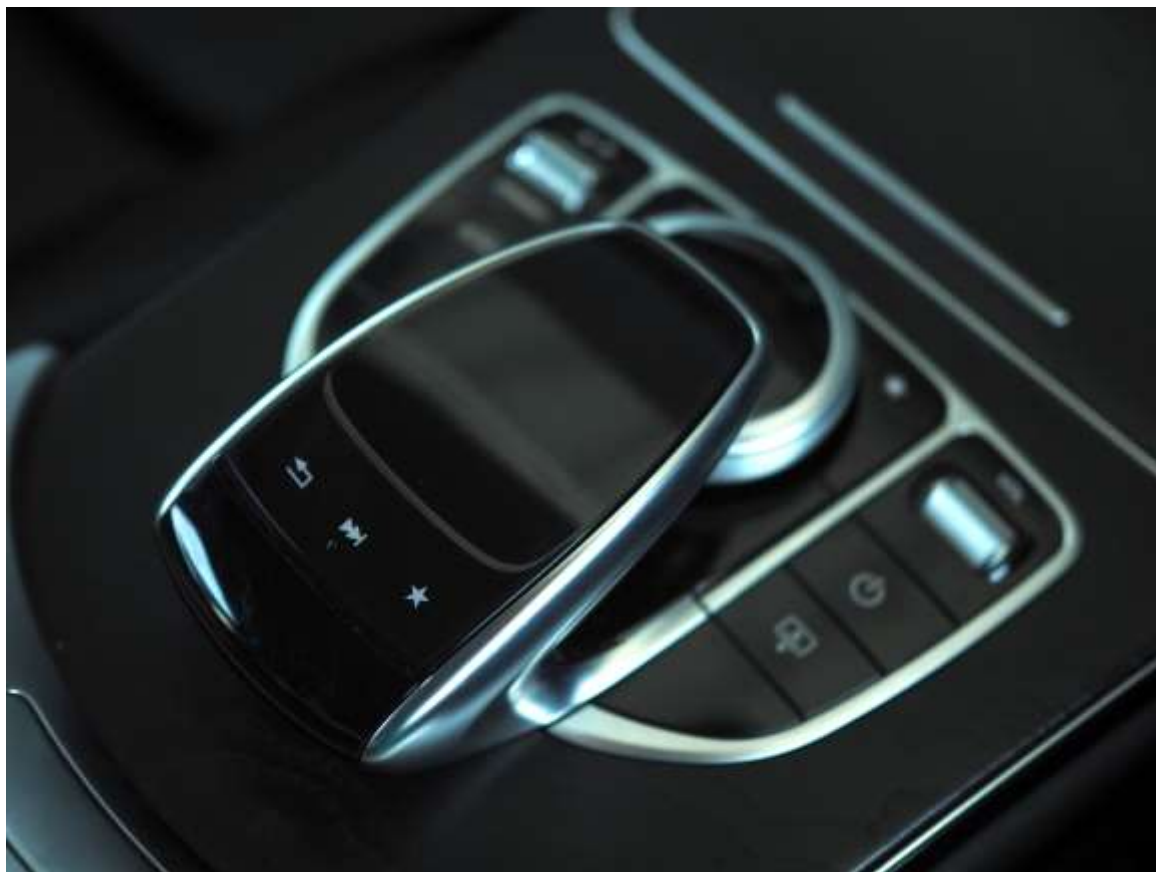
| | ที่นั่ง สภาพ<br>Seat Appearance | สภาพตามอายุการใช้งาน |
| | สภาพ รางได้เบาะ<br>Seat slide adjust rail | สภาพตามอายุการใช้งาน |
| | เข็มขัดนิรภัย<br>Seat Belts | สภาพตามอายุการใช้งาน |

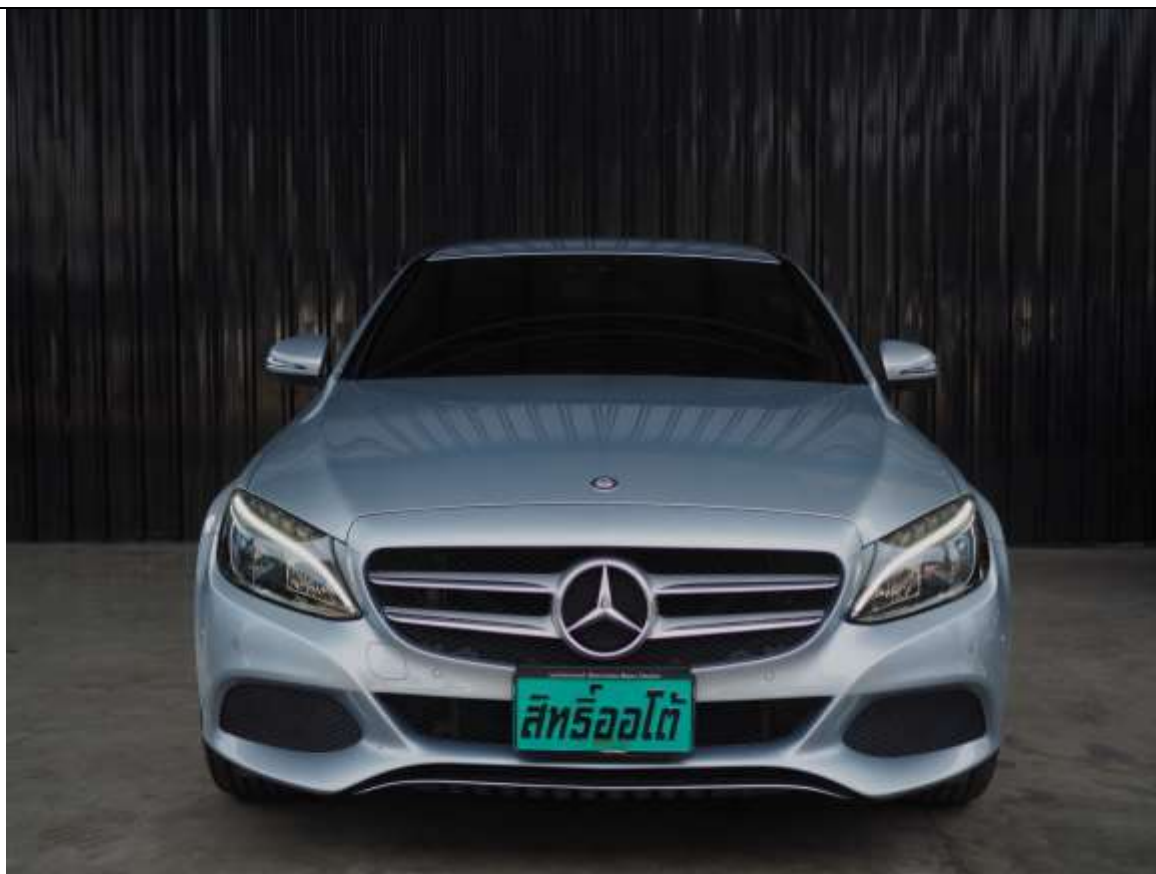
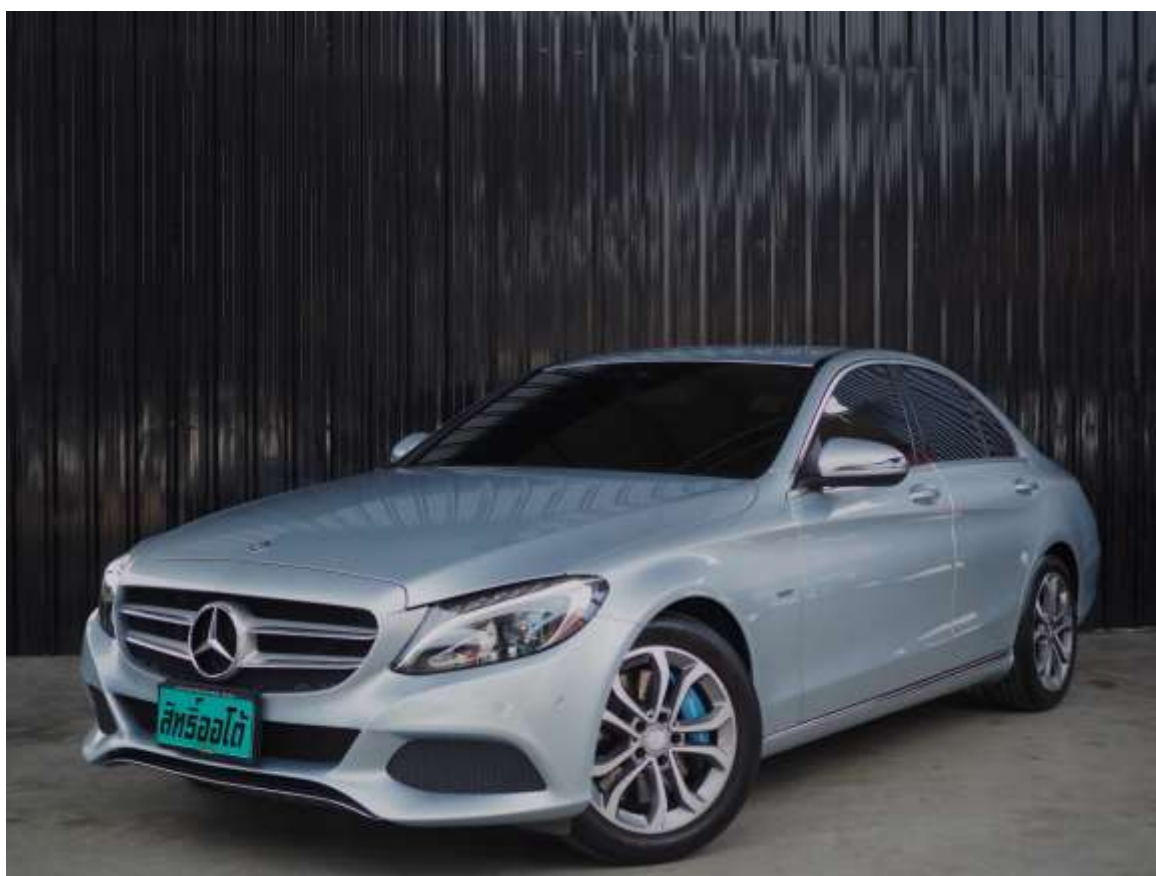
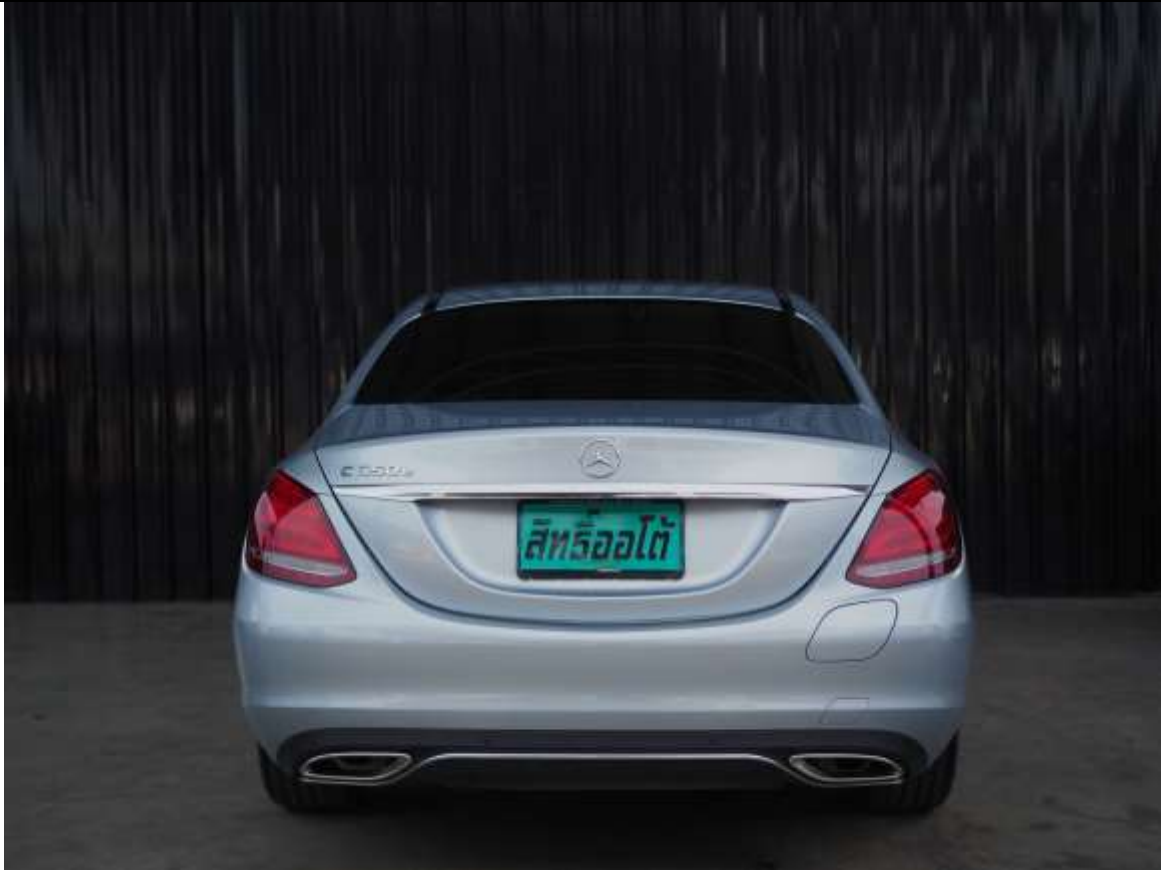
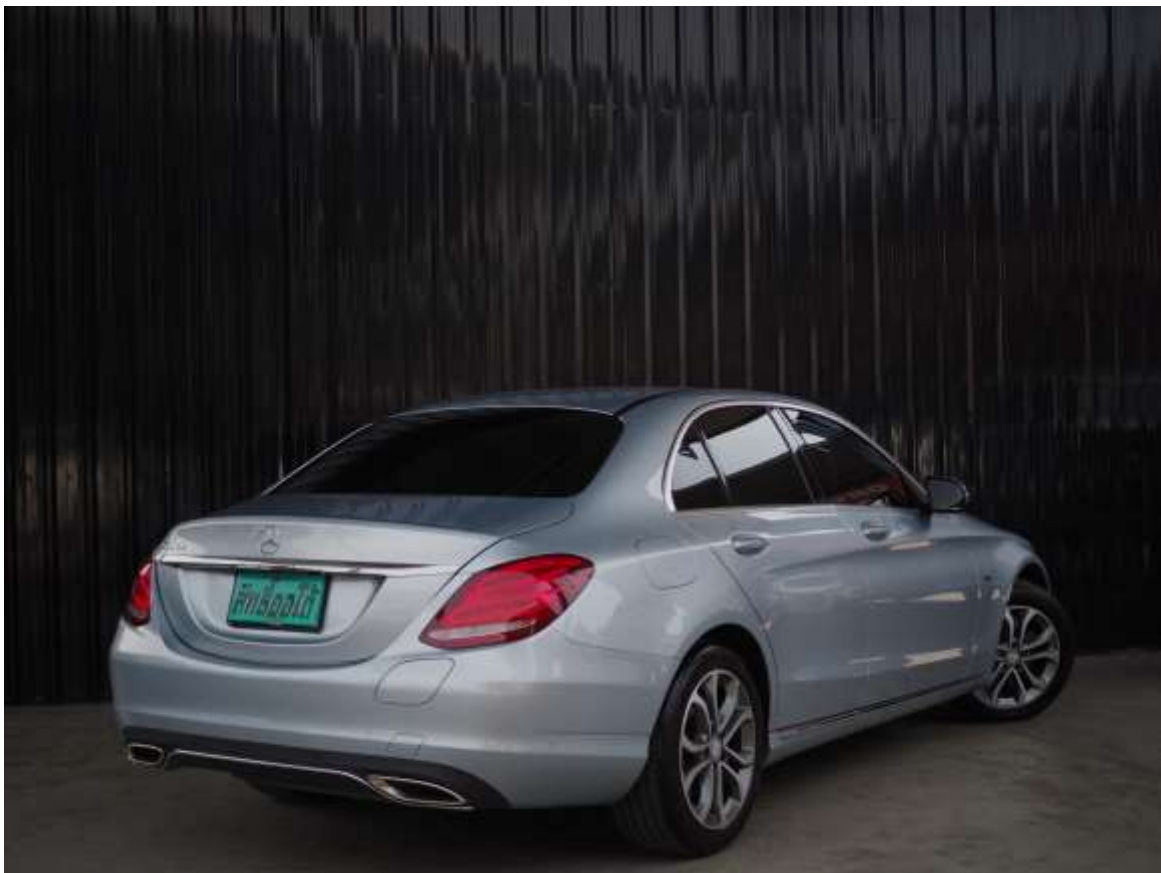
| ข้อคิดเห็นทั่วไป (General Comments):รถสภาพดี โครงสร้างไม่เคยเกิดอุบัติเหตุ ไม่เคยจมน้ำและไฟไหม้ |

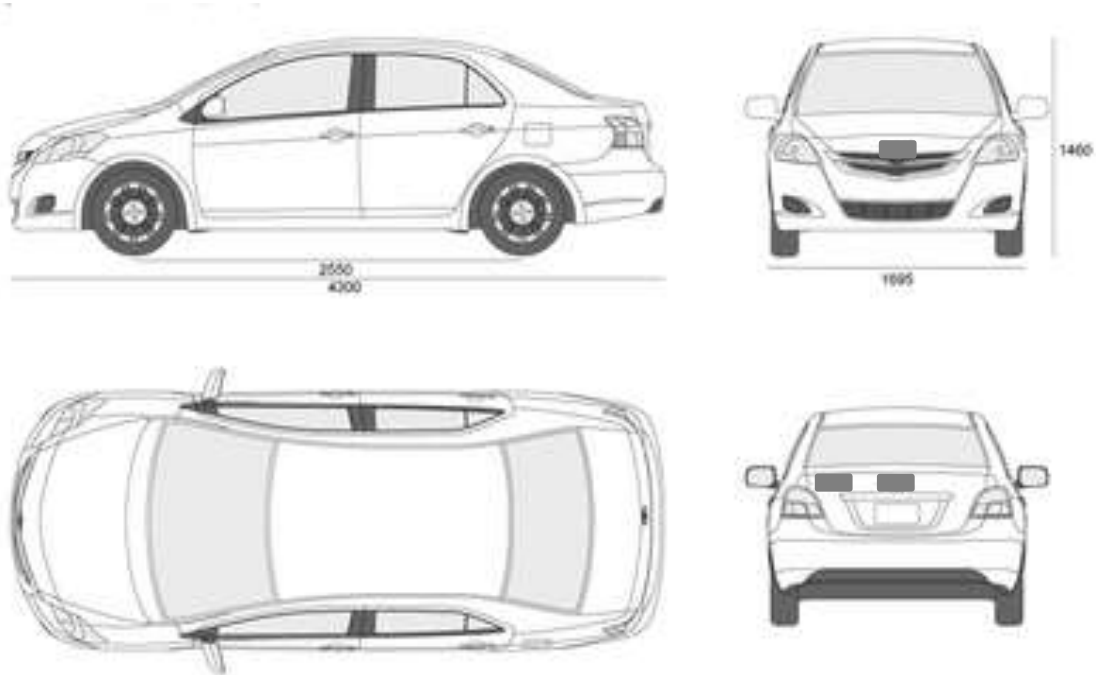
ความหนาสีรอบรถเก๋ง 3,4 และ 5 ประตู -Paint Thickness on 3,4 and 5 door car:

| ชิ้นส่วนยานยนต์ | ความหนาสี Paint Thickness (µm) | | | |
|---|---|---|---|---|
| Front Wing (RH) | 94 | 97 | 73 | 88 |
| Front Wing (LH) | 135 | 131 | 133 | 133 |
| Front Door (RH) | 90 | 86 | 99 | 92 |
| Front Door (LH) | 147 | 131 | 133 | 137 |
| Rear Door (RH) | 106 | 91 | 109 | 102 |
| Rear Door (LH) | 163 | 126 | 128 | 139 |

| ชิ้นส่วนยานยนต์ | ความหนาสี Paint Thickness (µm) | | | |
|---|---|---|---|---|
| Rear Wing (RH) | 126 | 108 | 111 | 115 |
| Rear Wing (LH) | 170 | 151 | 165 | 162 |
| Bonnet | 127 | 159 | 192 | 159 |
| Roof | 97 | 83 | 101 | 94 |
| Boot/Tail Gate | 103 | 90 | 77 | 90 |
