Vehicle Inspection Report

ยี่ห้อ/รุ่น (Brand/Model): HONDA JAZZ 1.5 AT	วันที่ตรวจสอบรถยนต์ (Date of Inspection): 4-12-61
หมายเลขตัวถัง (VIN): MRHGE8850DP208461	เลขคำขอบริการ (Job No.) : I018/0191-019
หมายเลขเครื่องยนต์ (Engine No.): L15A75368717	Vehicle Picture:  
ปีที่ผลิต (Build Date): 2013	
สีรถ (Color): ดำ	
ระยะทางการใช้งาน (Mileage): 23,566 ก.ม.	
หมายเลขทะเบียน (No. Plate): 2กข 2285	
วันครบกำหนดชำระภาษี (Registration Expiry): 28 พ.ย. 62	
ชื่อลูกค้า Customer Name: REGENT HOME CAR รีเจนท์ โฮม คาร์	
ที่อยู่ (Address): รัชดาฯ-ห้วยขวาง-ลาดพร้าว-เพชรบุรีตัดใหม่	
โทรศัพท์ (Tel):	
สถานที่ตรวจสอบรถ (Inspection Place): REGENT HOME CAR รีเจนท์ โฮม คาร์

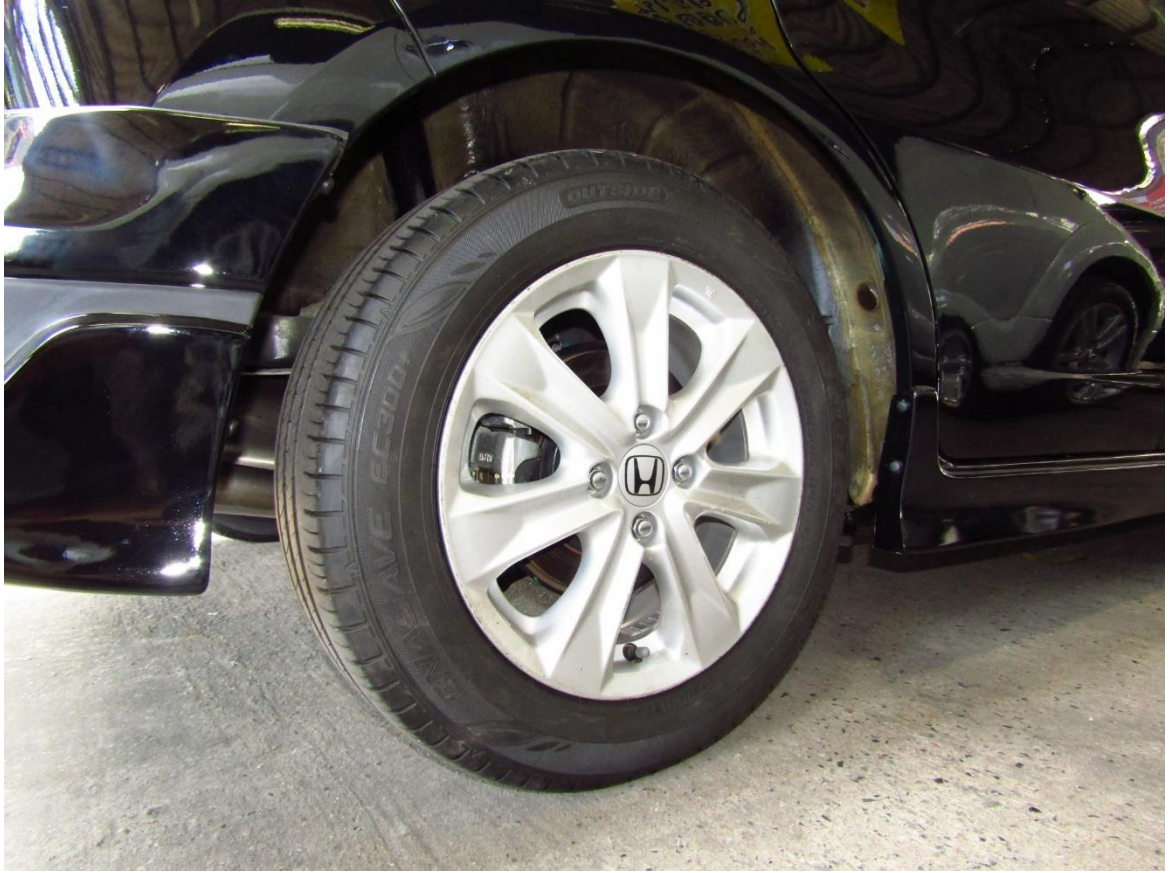
ภาพโดยรวมของยาง ล้อ และ เบรค - Tyres, Wheels & Brakes Visual Details:

คาลลิเปอร์เบรค และท่อน้ำมัน Brake Hose Callipers & Pipes	สภาพปกติไม่พบการรั่วซึม
 	ผ้าดิสเบรค (หน้า/หลัง) Brake Pads (Front/Rear)	สภาพตามอายุการใช้งาน
 	จานดิสเบรค Brake Discs (Front/Rear)	ควรเจียจานเบรคครั้งต่อไปที่เปลี่ยนผ้าเบรค
 	ดรัมเบรคล้อหลัง Brakes and Drums any No Leakage	N/A
 	การทำงานของเบรคมือ Park Brake function	ระยะการทำงานปกติ
 	คำแนะนำอื่นๆ Other	N/A

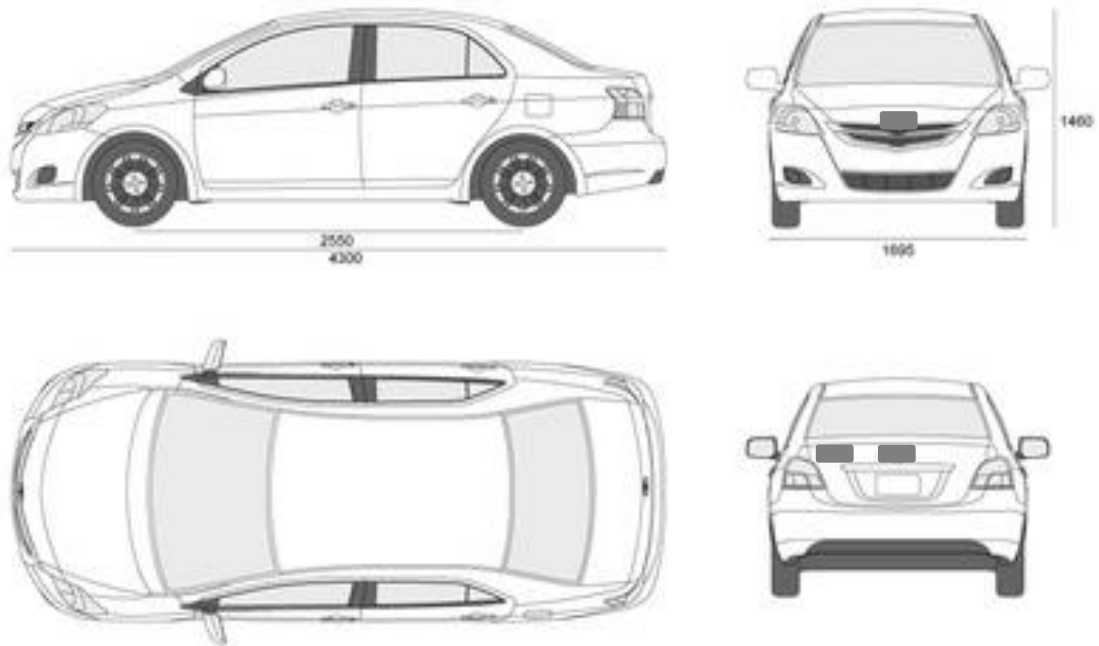
ความหนาสีรถบรกดกั 3,4 และ 5 ประตู -Paint Thickness on 3,4 and 5 door car:

ชิ้นส่วนยานยนต์ (Car Part)	ความหนาสี Paint Thickness (µm)			
	P1	P2	P3	Average
Front Wing (RH)	66	69	80	72
Front Wing (LH)	84	75	77	79
Front Door (RH)	104	137	135	125
Front Door (LH)	157	158	118	144
Rear Door (RH)	159	159	143	154
Rear Door (LH)	127	129	155	137

ชิ้นส่วนยานยนต์ (Car Part)	ความหนาสี Paint Thickness (µm)			
	P1	P2	P3	Average
Rear Wing (RH)	159	156	119	145
Rear Wing (LH)	109	109	145	121
Front Bumper				
Rear Bumper				
Bonnet	138	138	136	137
Roof	87	87	89	88
Boot/Tail Gate	98	94	82	91
