Vehicle Inspection Report

สรุปผลการตรวจสอบ (Inspection Summary)

| ยี่ห้อ/รุ่น (Brand/Model): SUZUKI SWIFT GLX 1.25L CVT AT | วันที่ตรวจสอบรถยนต์ (Date of Inspection): 30-10-63 |
| หมายเลขตัวถัง (VIN): MMSHZC72S00108806 | เลขคำขอบริการ (Job No.): I020/0042-2 |

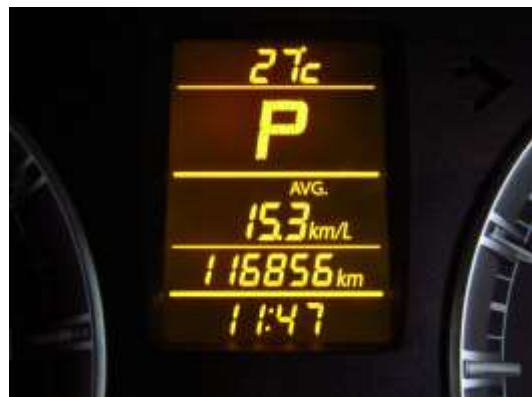
รูปเลขไมล์ (Mileage Picture):

| ระยะการใช้งาน(Mileage): 116,856 กม. | |

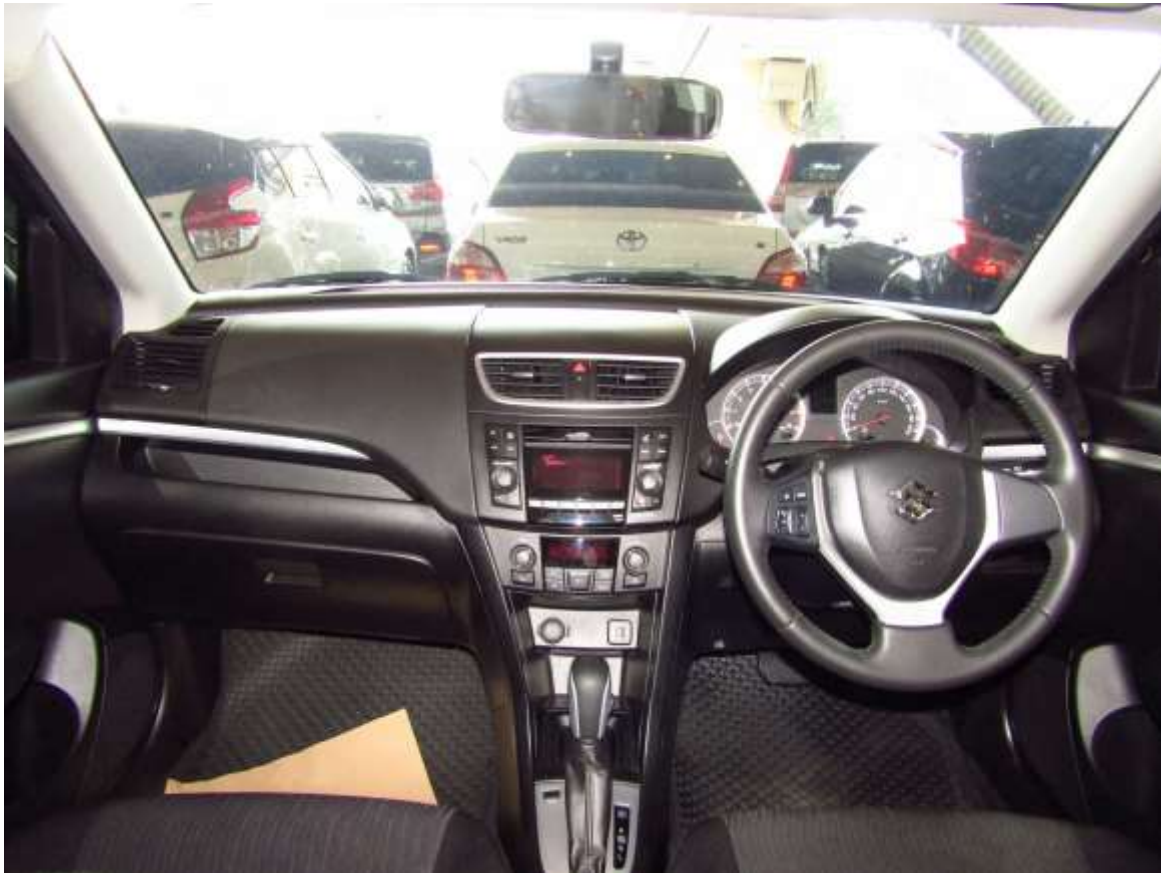
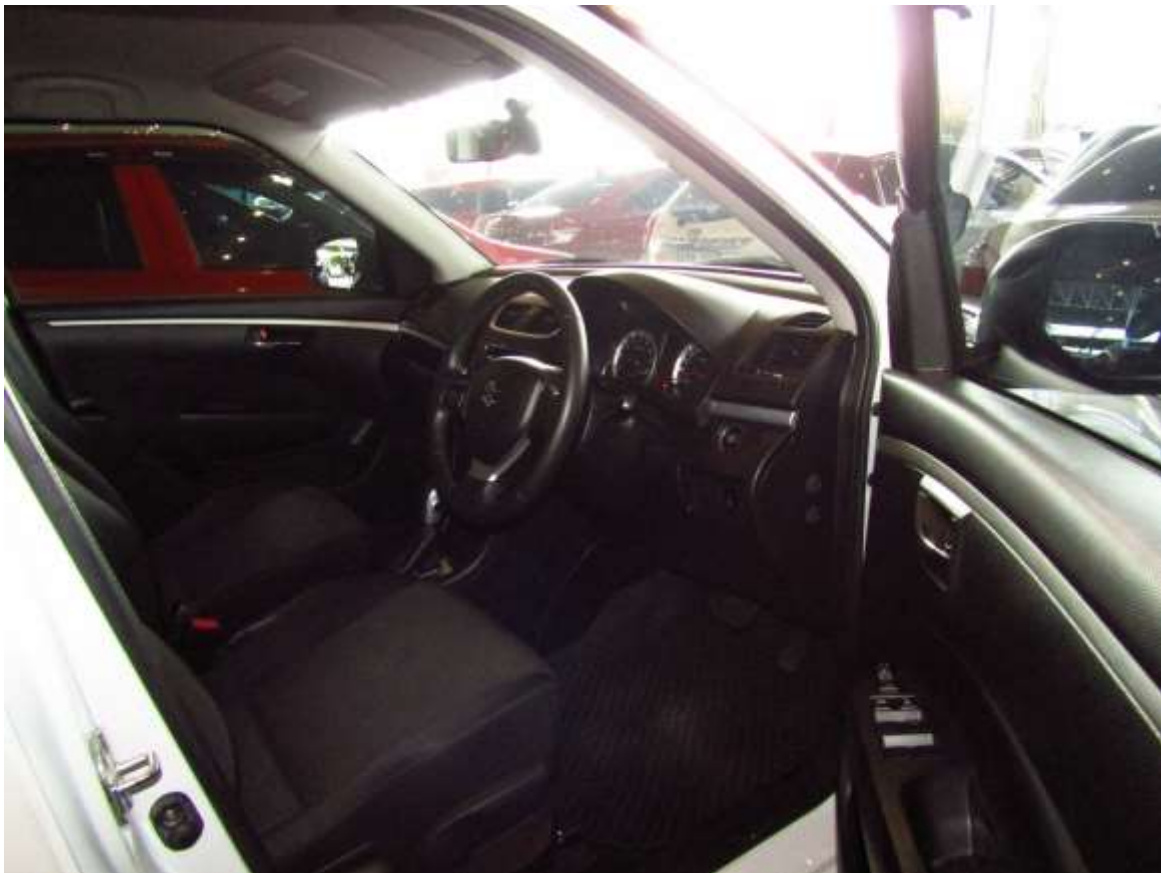
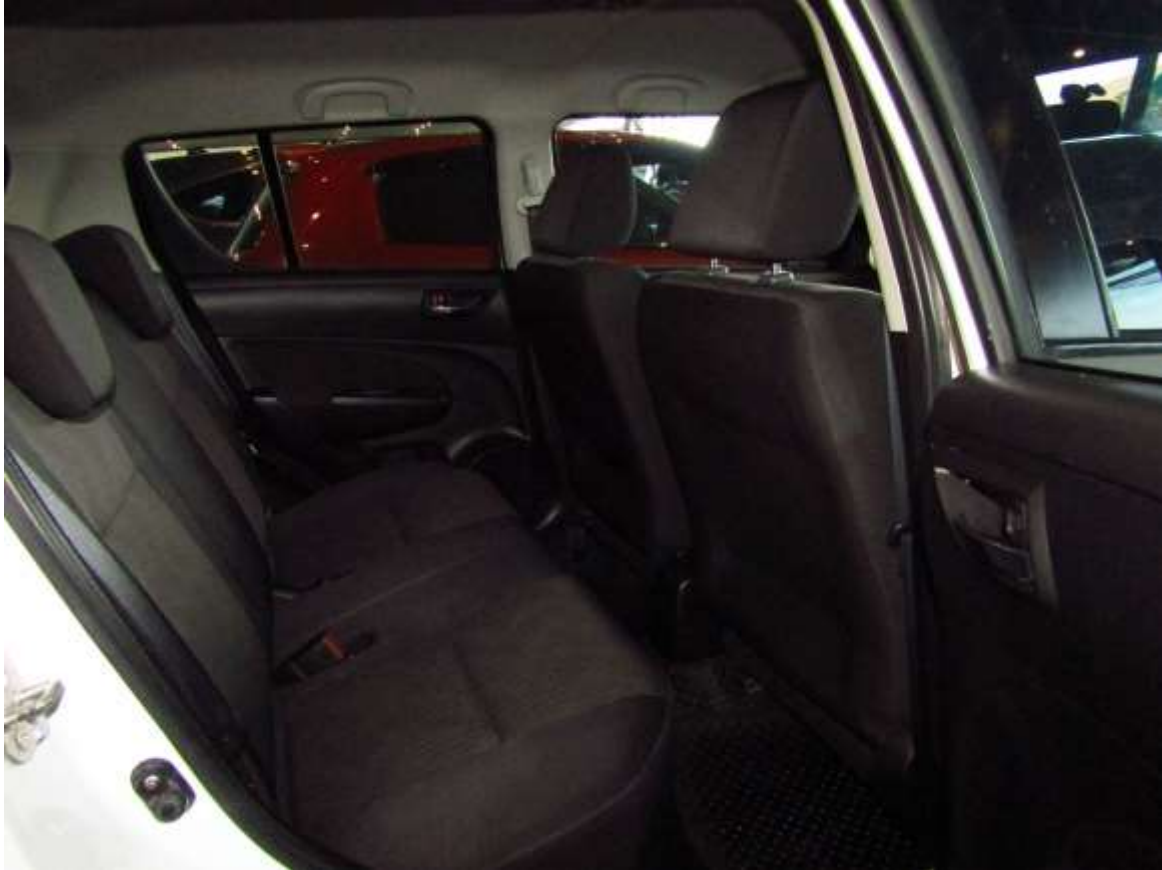
ภาพภายในด้านหน้า หลัง และ จุดบกพร่อง - Interior Visual Details (Front, Rear and/or Defect):

| | ที่นั่ง สภาพ Seat Appearance | สภาพตามอายุการใช้งาน |
| | เข็มขัดนิรภัย Seat Belts | สภาพตามอายุการใช้งาน |

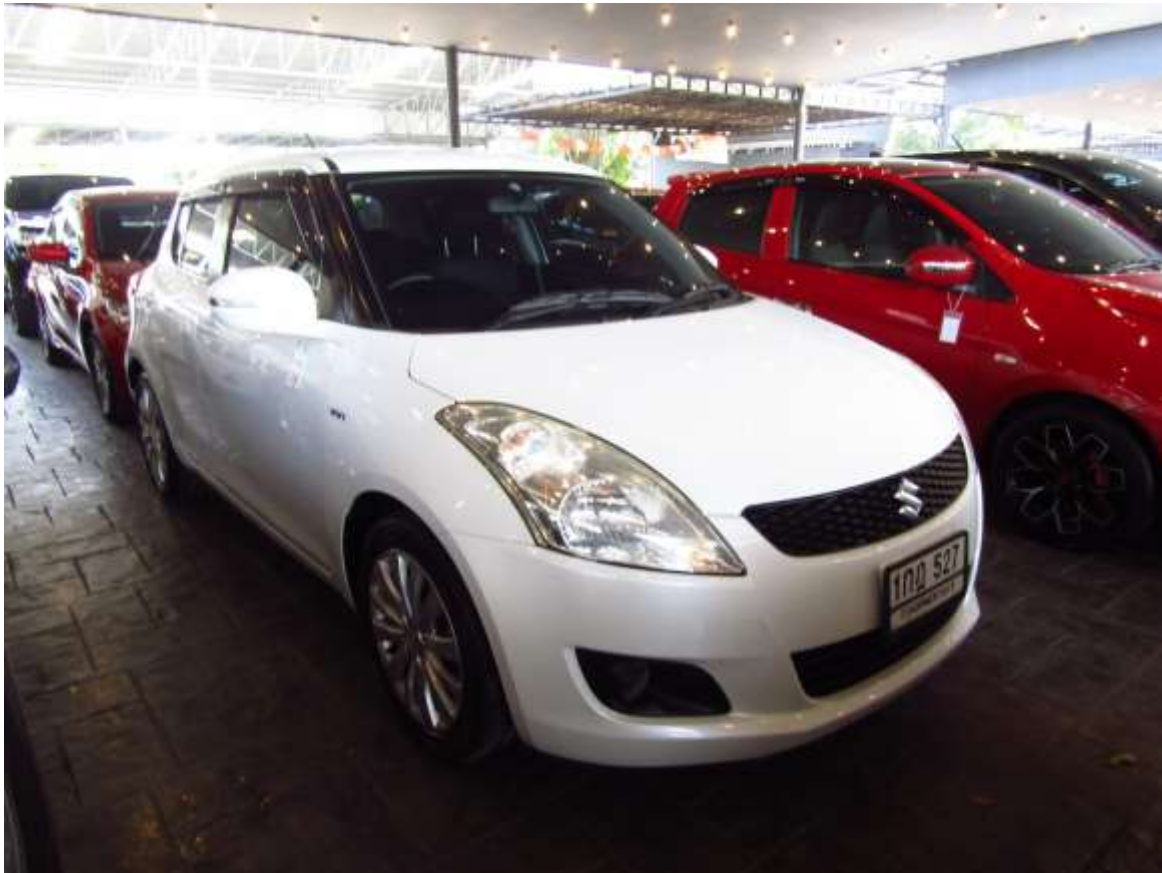
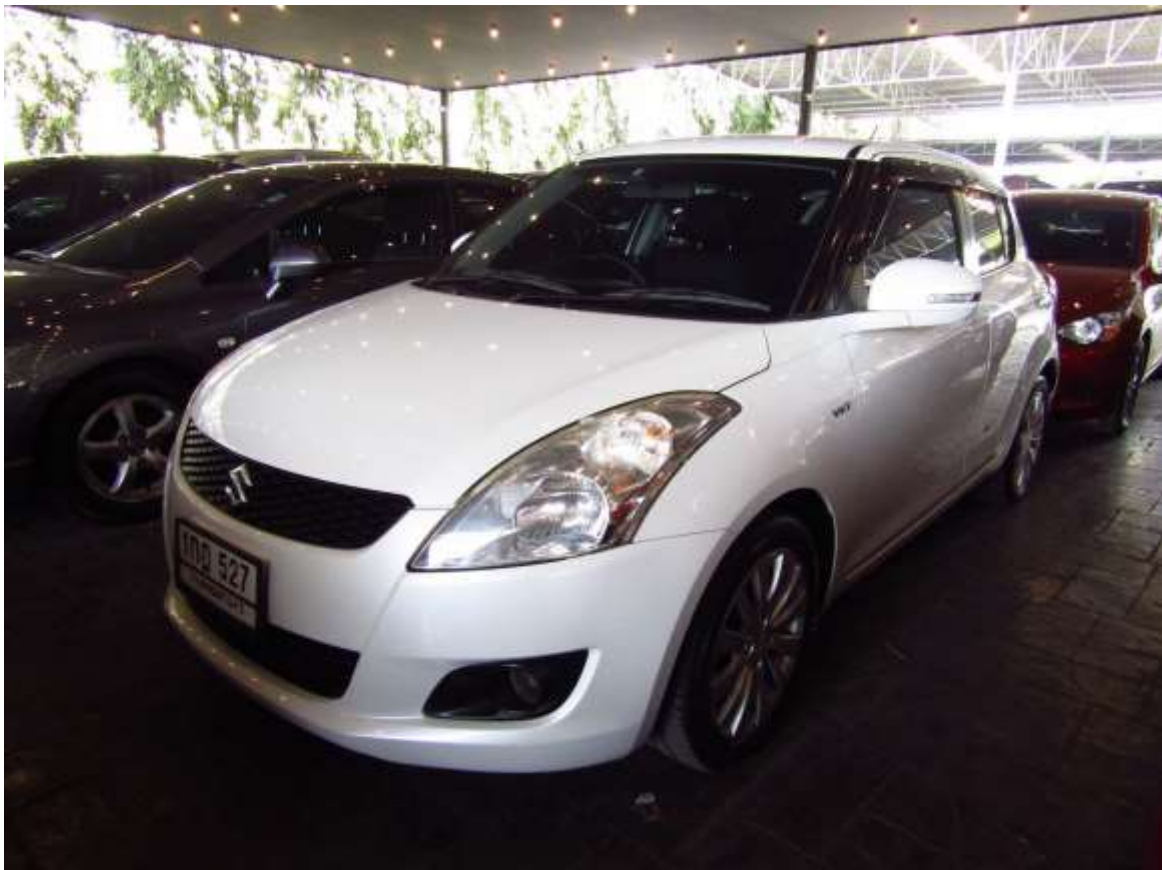
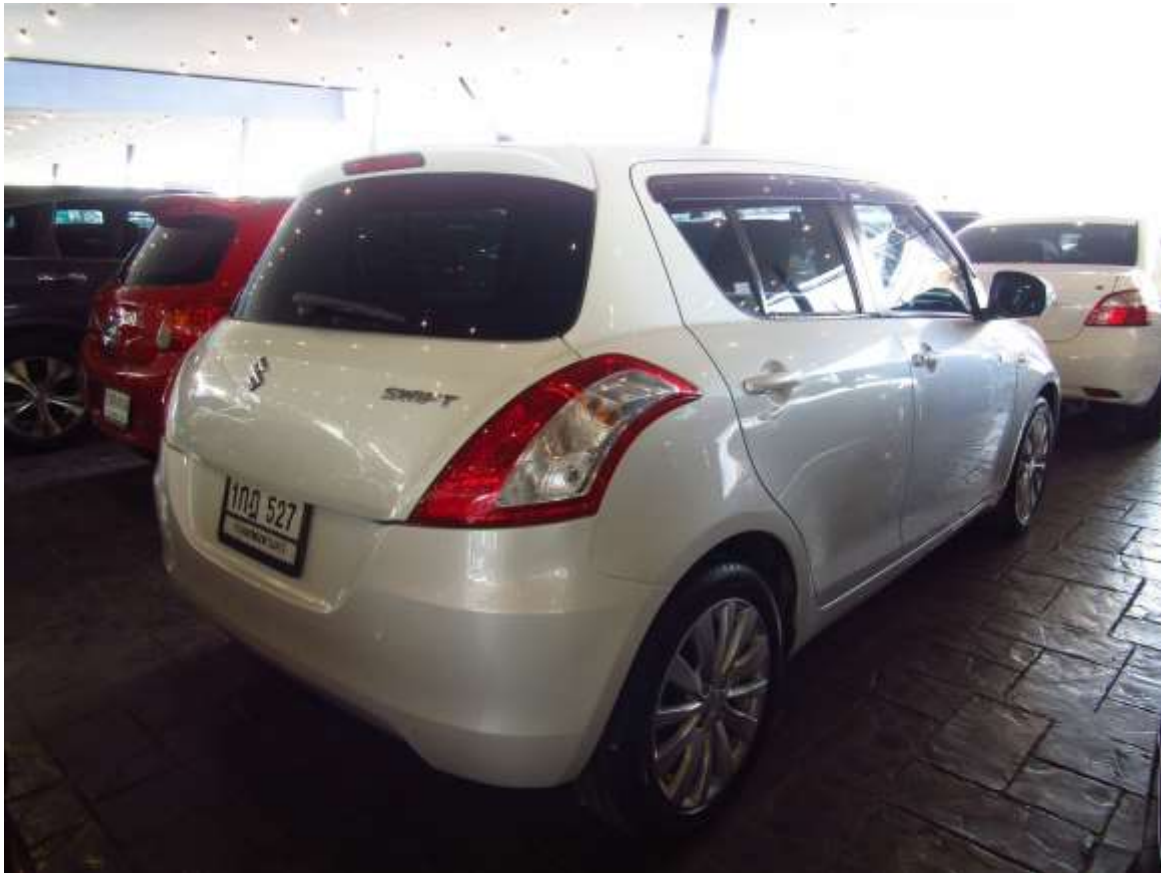
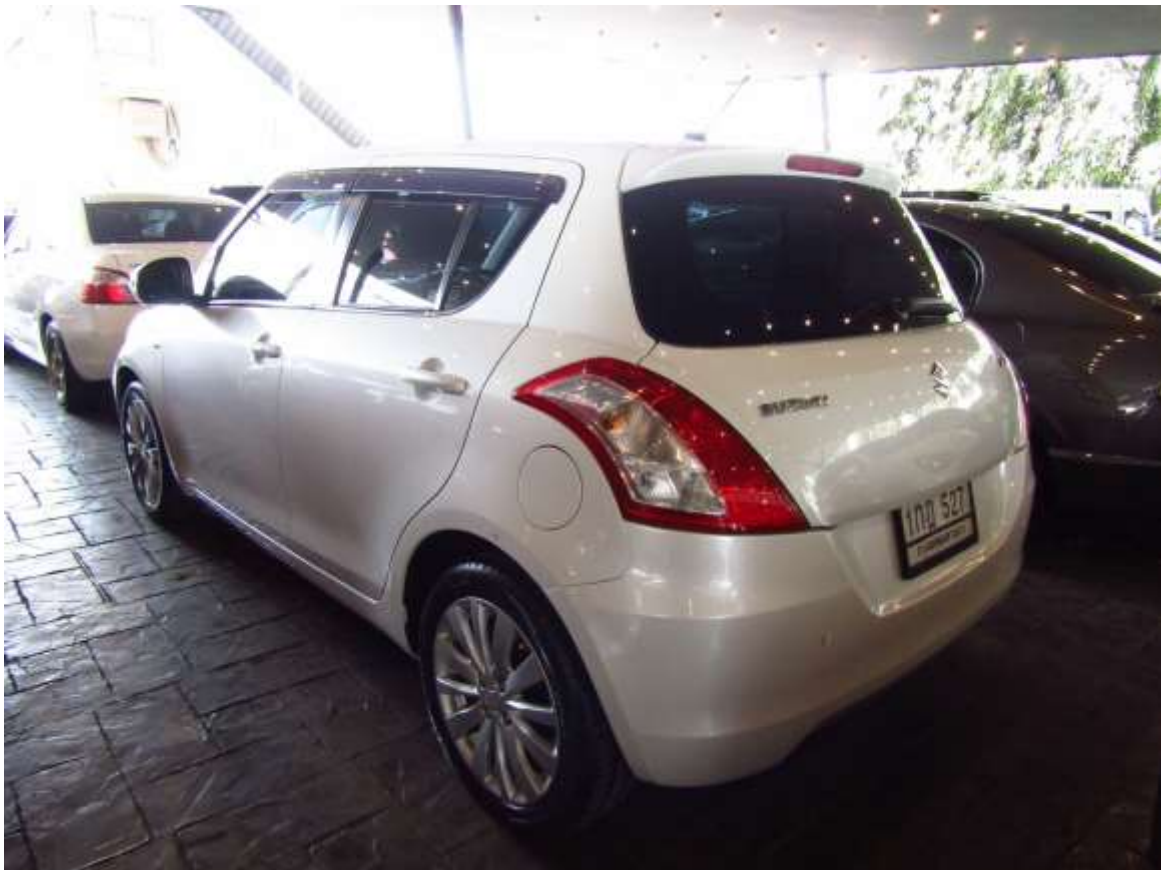
ภาพภายนอก - Exterior Visual Details:

ข้อคิดเห็นทั่วไป (General Comments):รถสภาพดี โครงสร้างไม่เคยเกิดอุบัติเหตุ ไม่เคยจมน้ำและไฟไหม้
