I024/0023-55

Subaru Forester 2.0 S 4WD

Mar 20, 2024

Vehicle Inspection Report

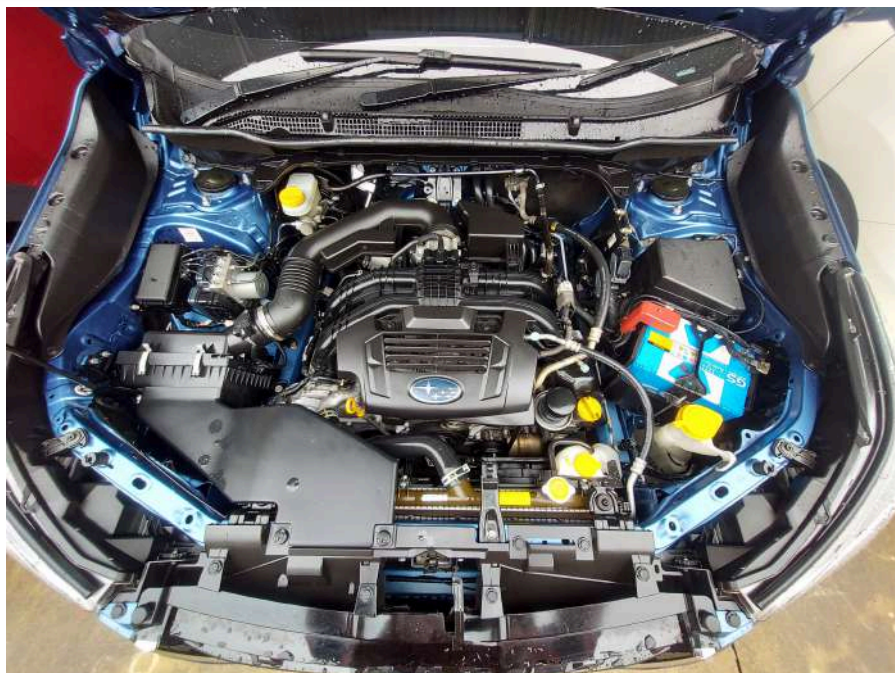
ภาพห้องเครื่อง

Voltage	12.71	V
Rating	550	CCA
Current	291	CCA
Internal resistance	9.61	mΩ
State of Charge	99	%
State of Health	31	%
Status	REPLACE

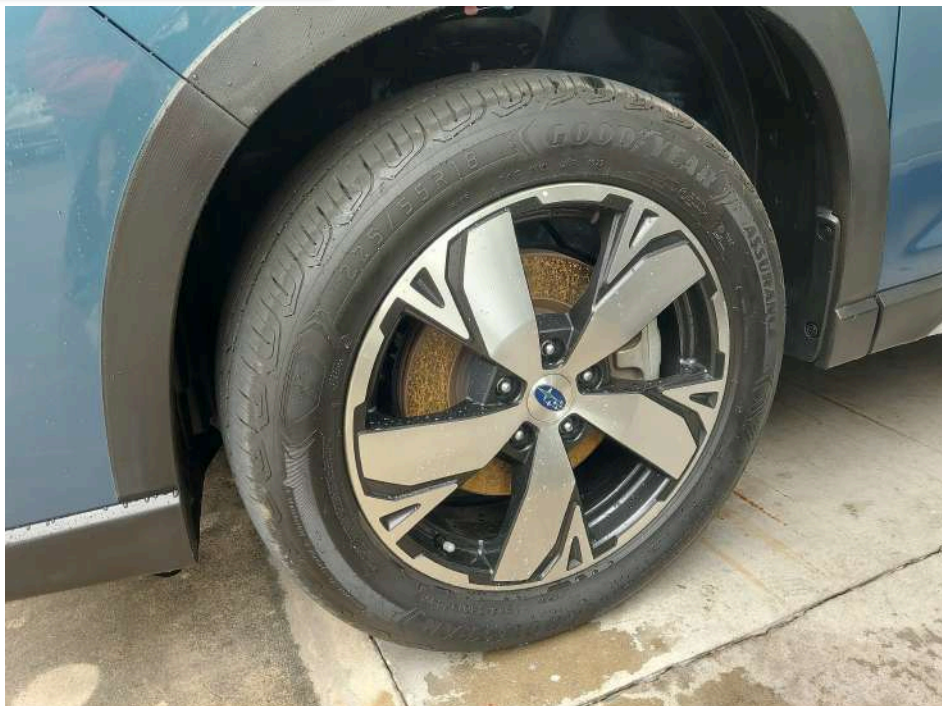
ขอบยาง ล้อ

10/22
