I024/0098-16

Isuzu D-Max 2.5 CAB-4 Hi-Lander Z-Prestige

Mar 5, 2024

Vehicle Inspection Report

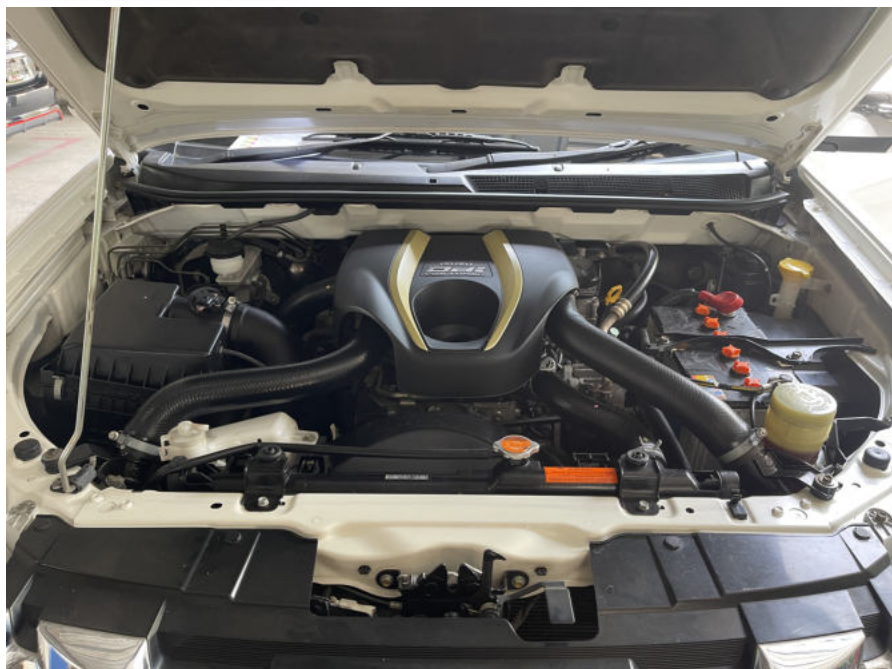
ภาพห้องเครื่อง

Voltage	12.27	V
Rating	680	CCA
Current	287	CCA
Internal resistance	9.72	mΩ
State of Charge	58	%
State of Health	17	%
Status	REPLACE

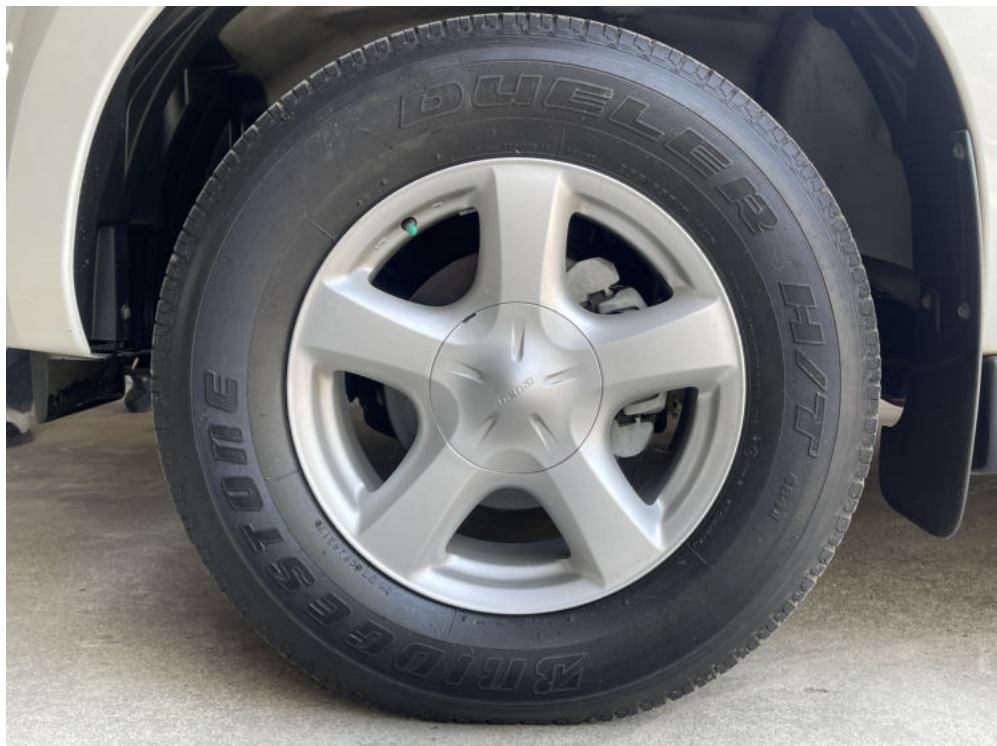
ขอบยาง ล้อ

รายการตรวจ 8 รายการ	สถานะ
5.1 สภาพยางรถยนต์, สัปดาห์/ปี ผลิต Tires Appearance, Year	ควรปรับปรุง (Improve required)
5.2 สภาพล้อ, ฝาครอบล้อ Wheel Rims Appearance	ดี (Good)
5.3 ล้อและยางอะไหล่ Spare Tire & Rim	ดี (Good)
5.4 คาลิปเปอร์เบรก และท่อน้ำมัน Brake Hose Callipers & Pipes	ดี (Good)
5.5 ผ้าดิสเบรก (หน้า/หลัง) Brake Pads (Front/Rear)	ดี (Good)
5.6 จานดิสเบรก (หน้า/หลัง) Brake Discs (Front/Rear)	ดี (Good)
5.7 ทรัมเบรกล้อหลัง Brakes and Drums any No Leakage	ดี (Good)
5.8 การทำงานของเบรกมือ Park Brake function	ดี (Good)

43/17
