INSPECTION  
BY ONE2CARVehicle Inspection Report  
สรุปผลการตรวจสอบสภาพรถ (Inspection Summary)

I023/0276-17

Toyota Vios 1.5 G

Nov 3, 2023

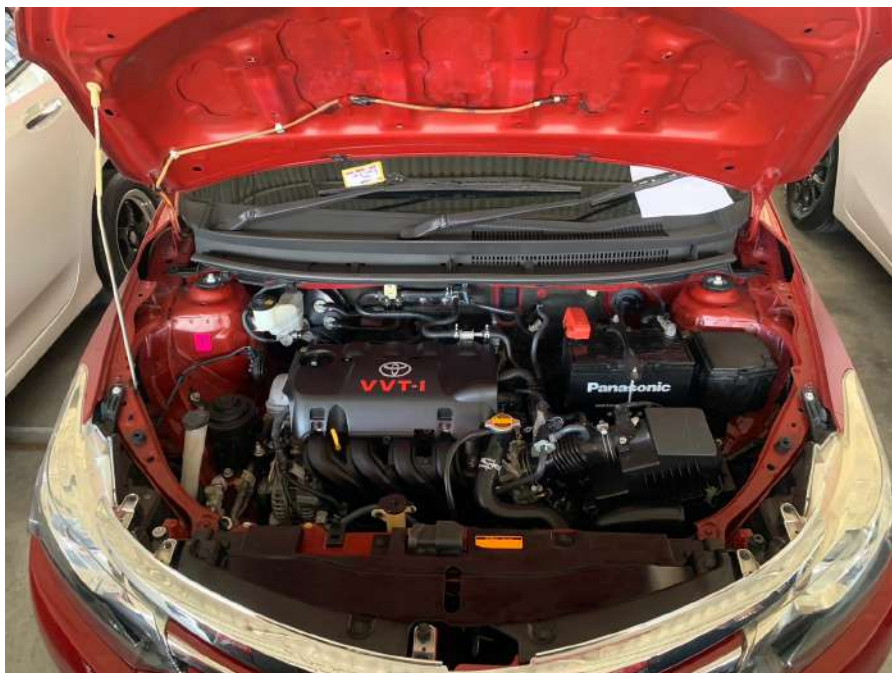
### ภาพห้องเครื่อง

Voltage	12.8	V
Rating	300	CCA
Current	110	CCA
Internal resistance	25.22	mΩ
State of Charge	100	%
State of Health	13	%
Status	REPLACE
