I024/0119-2

Honda City 1.5 V i-VTEC

Apr 9, 2024

# Vehicle Inspection Report

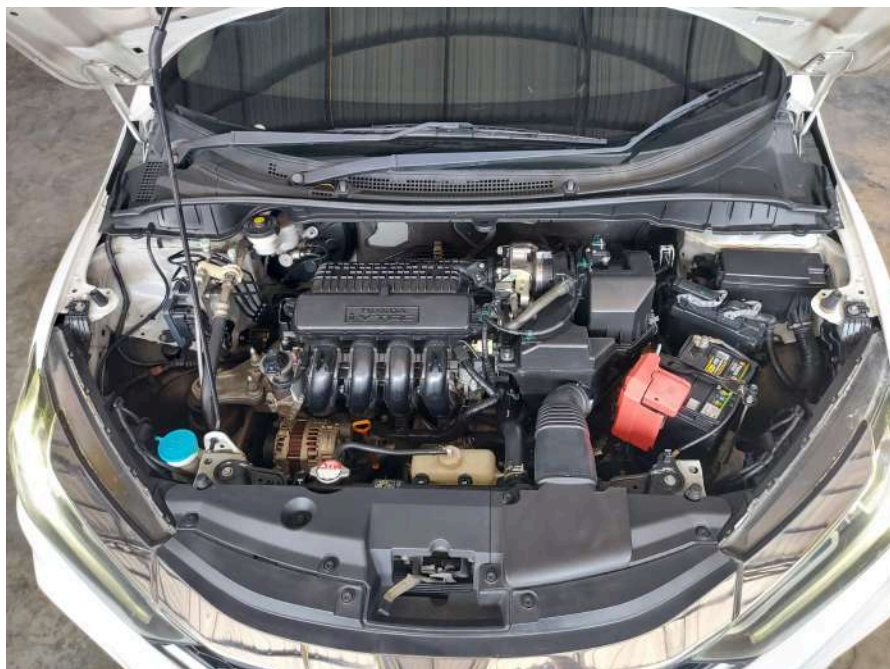
### ภาพห้องเครื่อง

Voltage	14.37	V
Rating	420	CCA
Current	947	CCA
Internal resistance	2.95	mΩ
State of Charge	98	%
State of Health	96	%
Status	GREAT

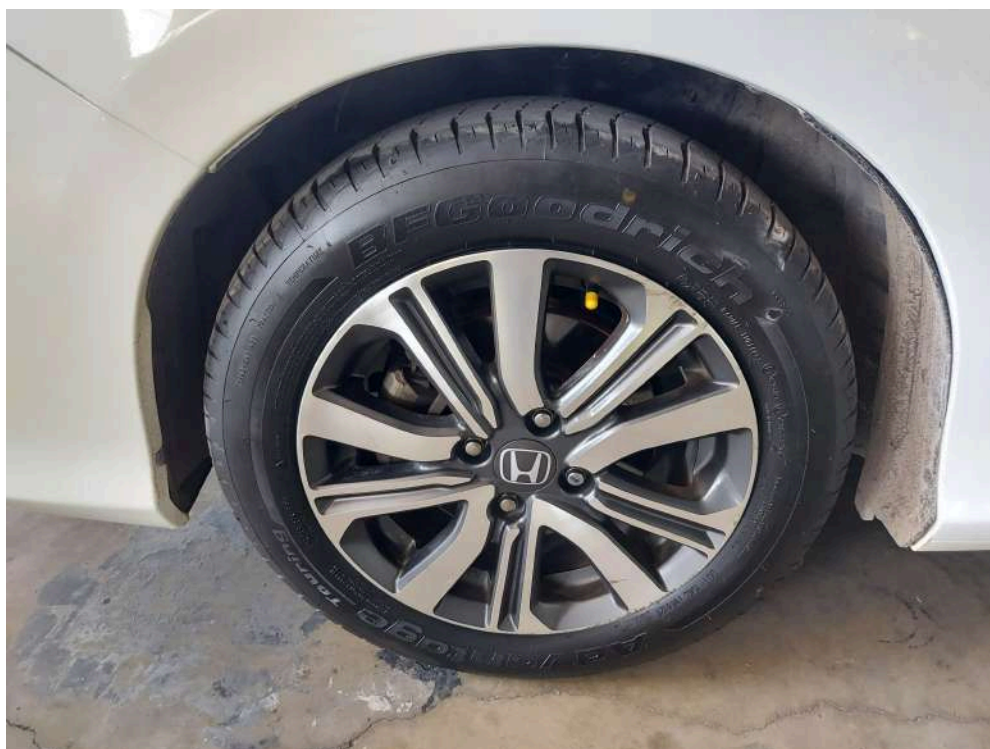
### ขอบยาง ล้อ

35/22
