# Vehicle Inspection Report

## สรุปผลการตรวจสอบ (Inspection Summary)

| ยี่ห้อ/รุ่น (Make/Model): TOYOTA CAMRY | วันที่ตรวจสอบรถยนต์ (Date of Inspection): 19-10-60 |
| เลขตัวถัง (VIN): MR053CK5004000375 | เลขคำขอบริการ (Job No.) : I017-027-060 |

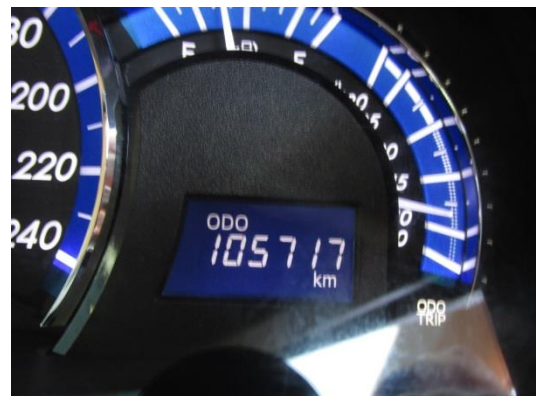
รูปเลขไมล์ (Mileage Picture):

| เลขไมล์ (Mileage): 105717 | |

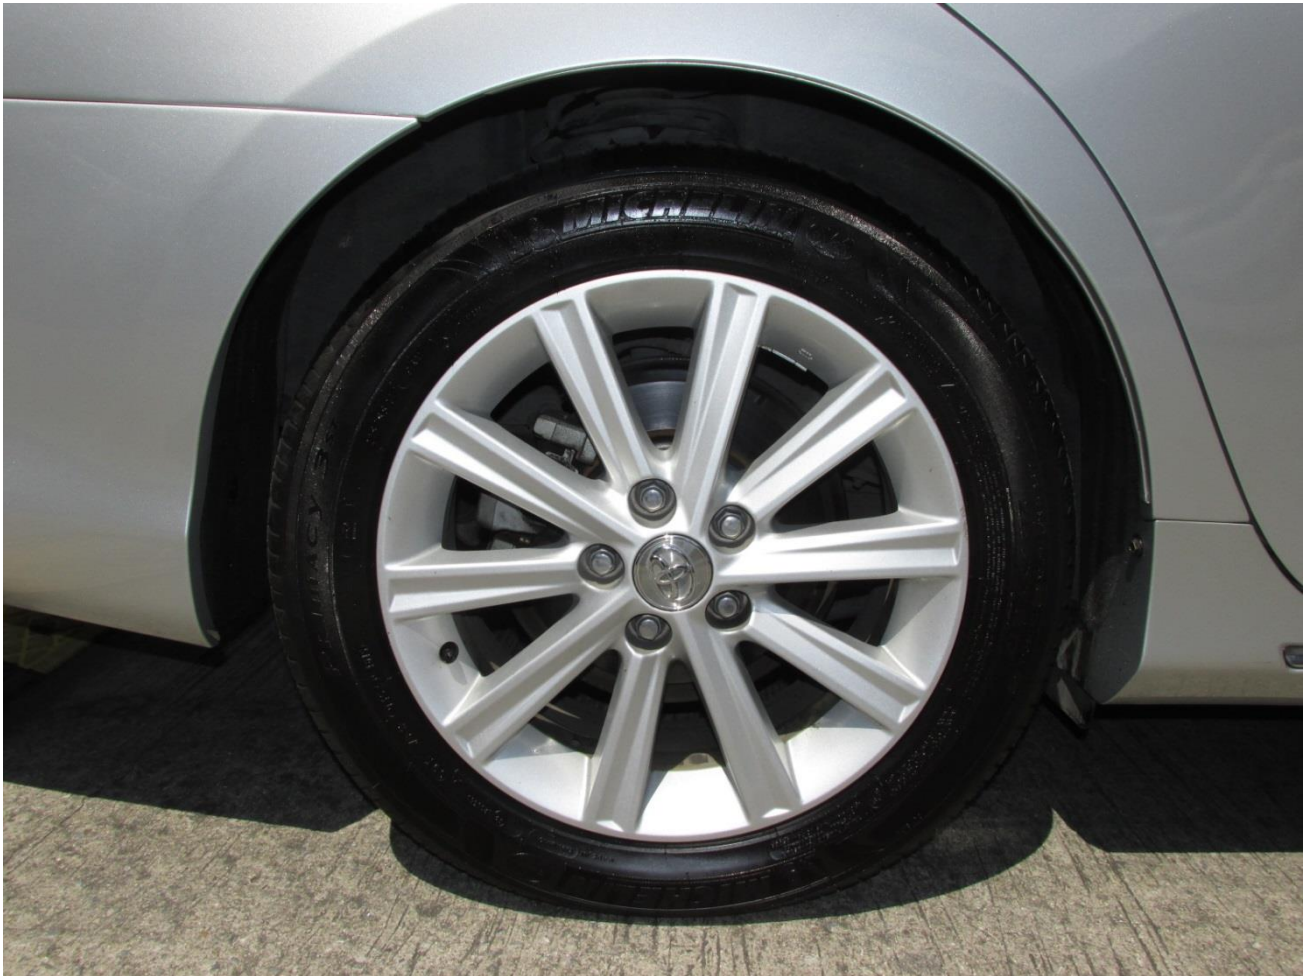
ภาพโดยรวมของยาง ล้อ และ เบรค - Tyres, Wheels & Brakes Visual Details:

| | สภาพยางรถยนต์, เดือน/ปี ผลิต<br>Tyres Appearance, Year | ปียางผลิต 4615 ยางสภาพดี |
| | จานเบรค<br>Brake Discs (Front/Rear) | ควรเจียจานเบรคครั้งต่อไปที่เปลี่ยนผ้าเบรค |

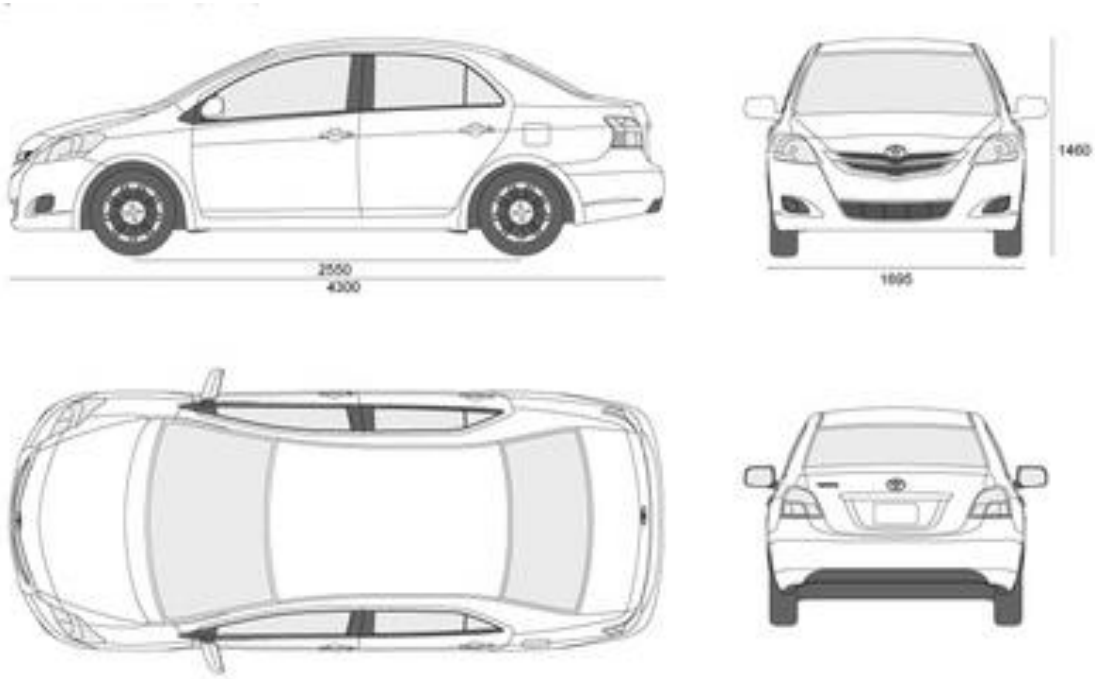
ความหนาสีรอบรถถัง 3,4 และ 5 ประตู - Paint Thickness on 3,4 and 5 door car:

| ชิ้นส่วนยานยนต์ | ความหนาสี Paint Thickness (µm) | | | |
|---|---|---|---|---|
| Rear Door (RH) | 149 | 168 | 170 | 162.3 |
| Rear Door (LH) | 102 | 105 | 104 | 103.7 |

| ชิ้นส่วนยานยนต์ | ความหนาสี Paint Thickness (µm) | | | |
|---|---|---|---|---|
| Rear Wing (RH) | 170 | 169 | 155 | 164.7 |
| Rear Wing □ LH) | 101 | 103 | 109 | 104.3 |
