เลขคำขอบริการ (Job No.) :	1022/0175-14
Car Grade :	<b>A</b>
	A : ดีเยี่ยม B : ดี C : ปานกลาง D : พอใช้
ยี่ห้อ/รุ่น (Brand/Model) :	HONDA CR-V 2.4 EL 4WD SUV
ปีที่ผลิต (Build Date) :	2018

HONDA CR-V 2.4 EL 4WD SUV

# Vehicle Inspection Report สรุปผลการตรวจสภาพรถ (Inspection Summary)

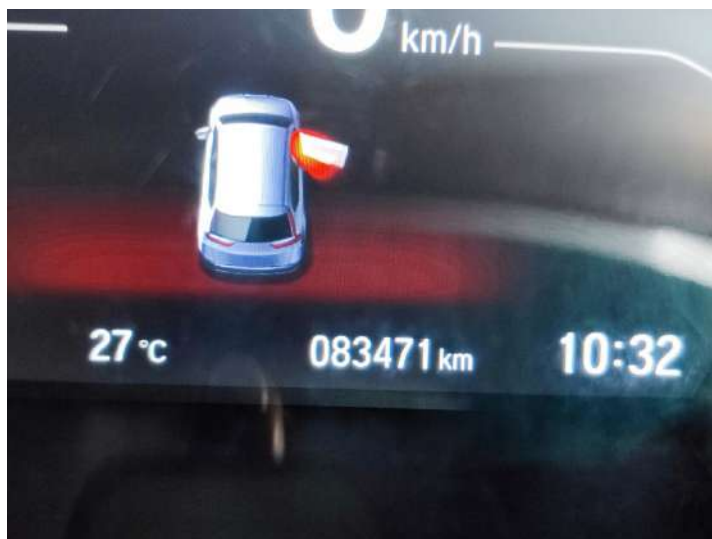
## รูปเลขไมล์ (Mileage Picture) :

83471

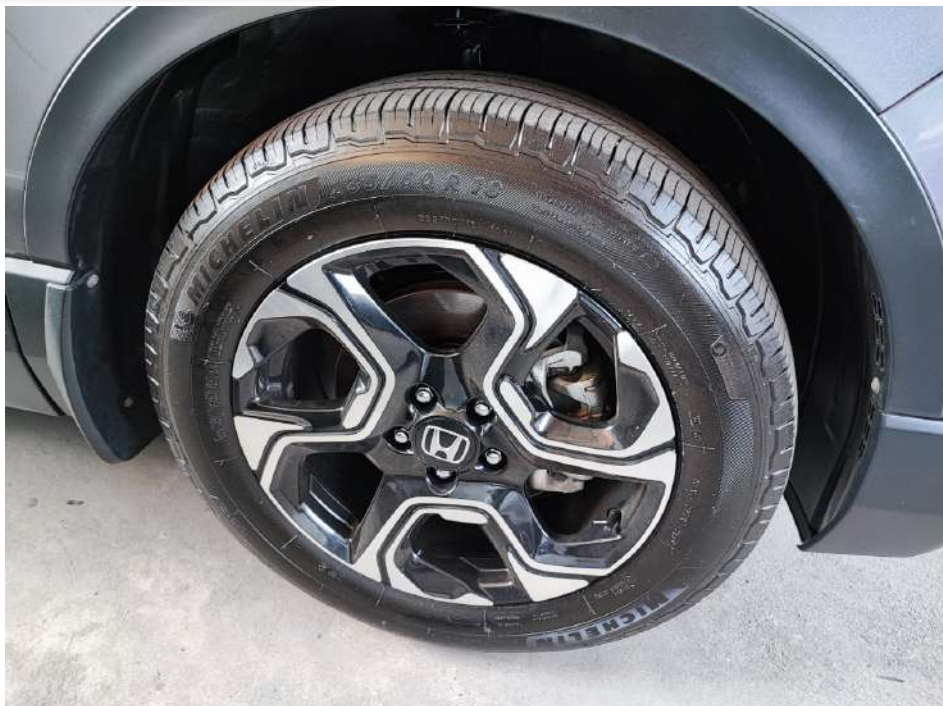
#### ขอบยาง ล้อ

0321
