1024/0500-4

Toyota Yaris 1.2 E

INSPECTION
BY ONE2CAR

Vehicle Inspection Report สรุปผลการตรวจสภาพรถ (Inspection Summary)

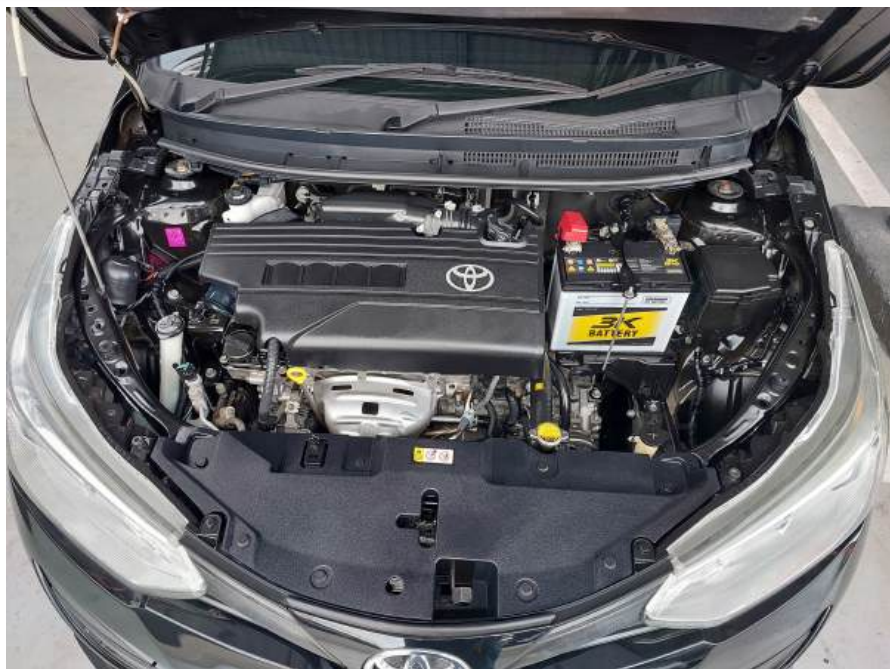
ภาพห้องเครื่อง

Voltage	12.36	V
Rating	420	CCA
Current	357	CCA
Internal resistance	7.82	mΩ
State of Charge	56	%
State of Health	73	%
Status	GOOD

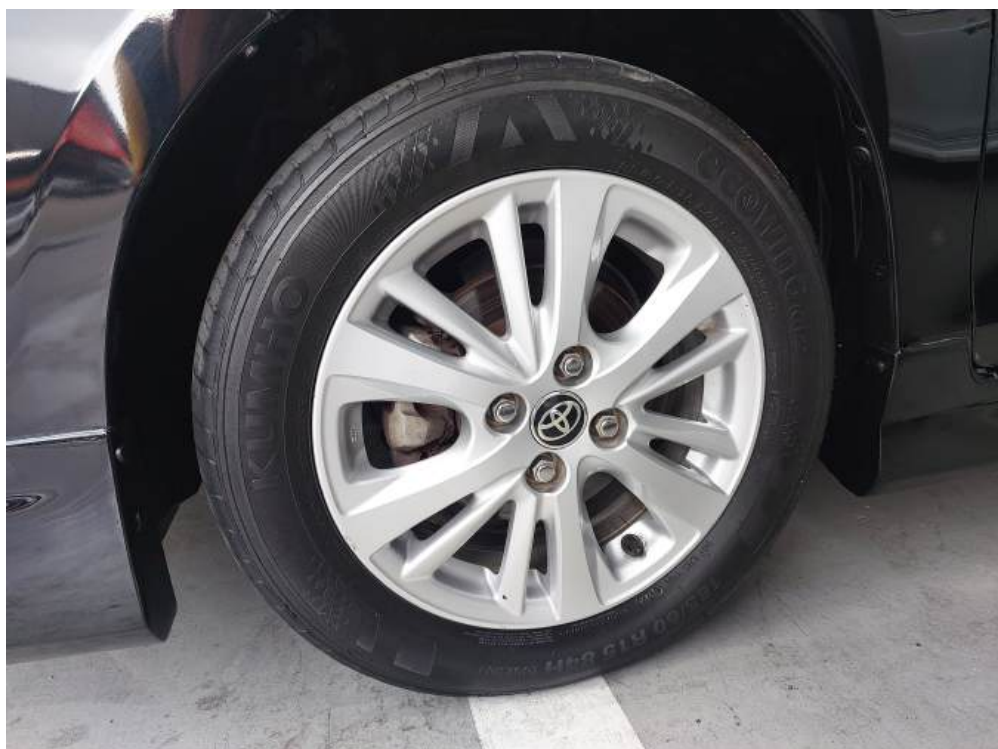
ขอบยาง ล้อ

01/22
