I023/0390-3

Mercedes-Benz C350 2.0 e AMG Dynamic

Dec 15, 2023

# Vehicle Inspection Report

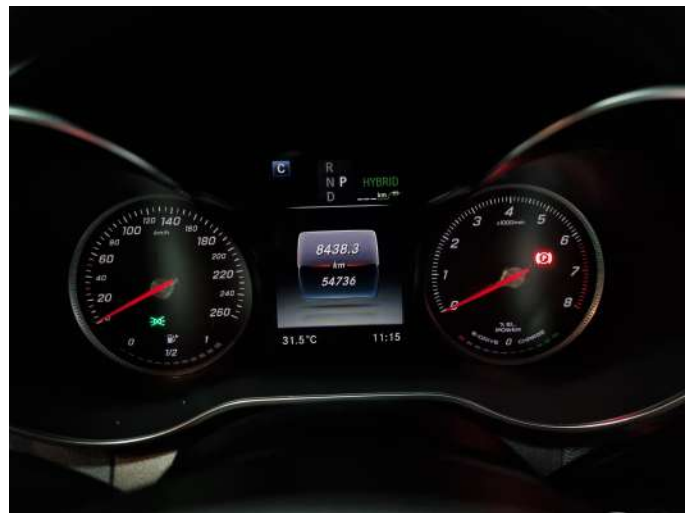
รูปเลขไมล์ (Mileage Picture) : ▾

54736

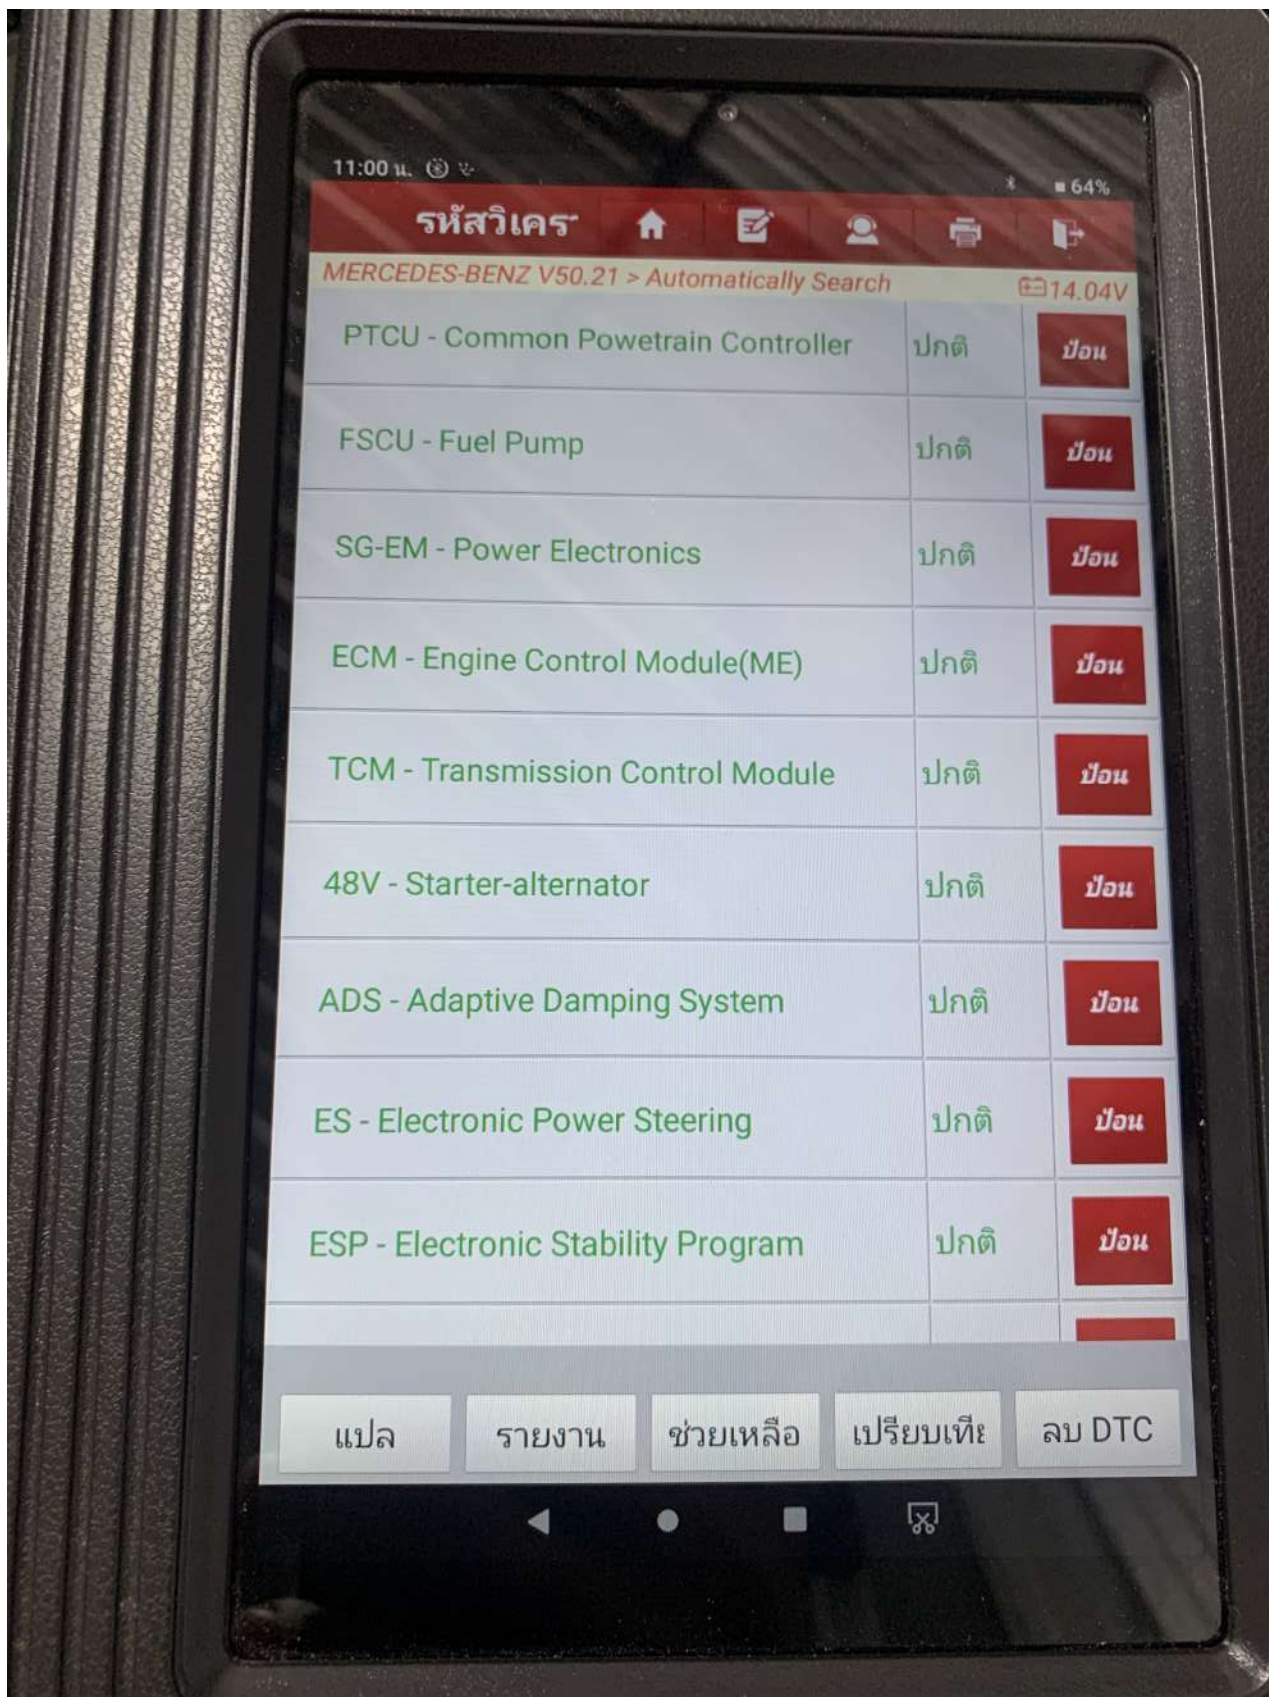
ภาพ OBD

ดี (Good)
