1023/0407-9

Mitsubishi Pajero Sport 2.4 GT Premium 4WD

# Vehicle Inspection Report

## สรุปผลการตรวจสภาพรถ (Inspection Summary)

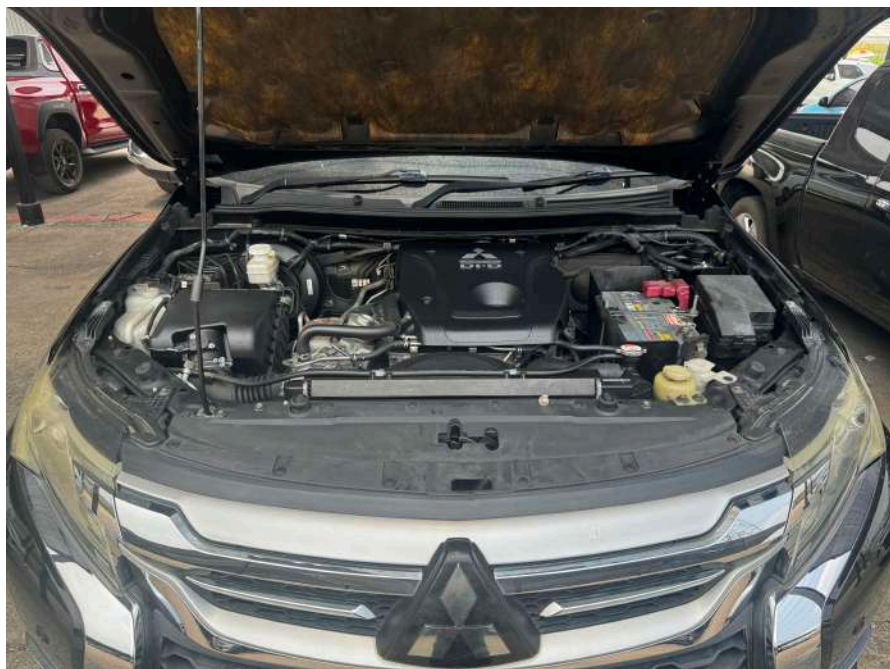
### ภาพห้องเครื่อง

Voltage	12.66	V
Rating	650	CCA
Current	492	CCA
Internal resistance	5.5	mΩ
State of Charge	86	%
State of Health	54	%
Status	CAUTION

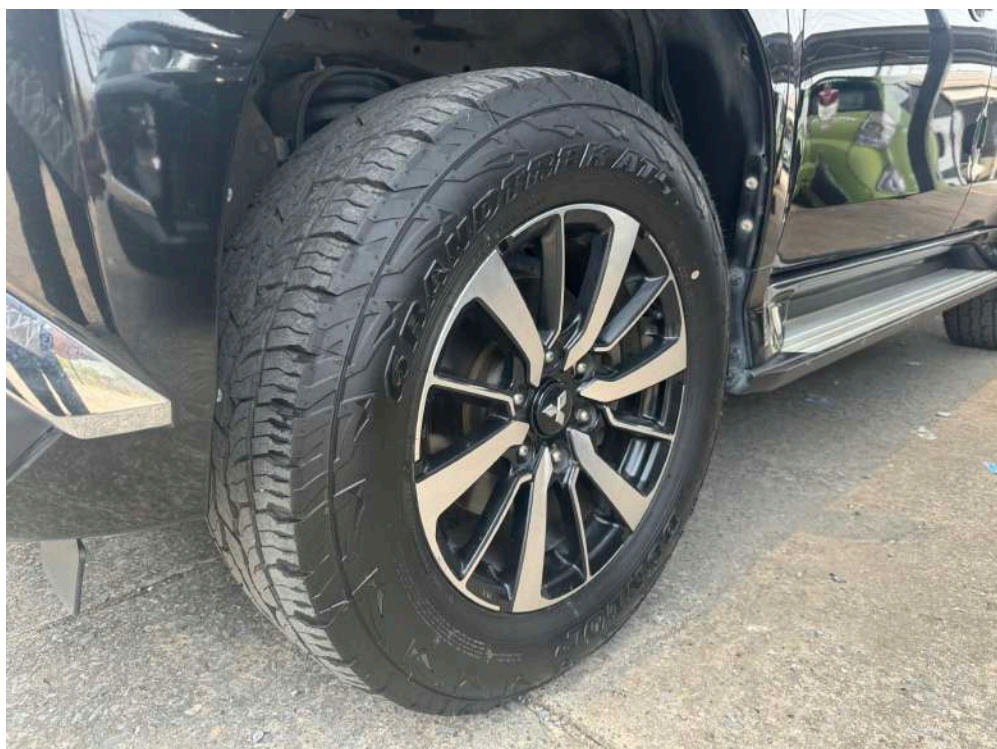
#### ขอบยาง ล้อ

45/22
