## Vehicle Inspection Report สรุปผลการตรวจสอบสภาพรถ (Inspection Summary)

เลขคำขอบริการ (Job No.) :: I021/0041-19

MERCEDES-BENZ CLA200 1.6 W117 Urba...

WDD1173436L006411

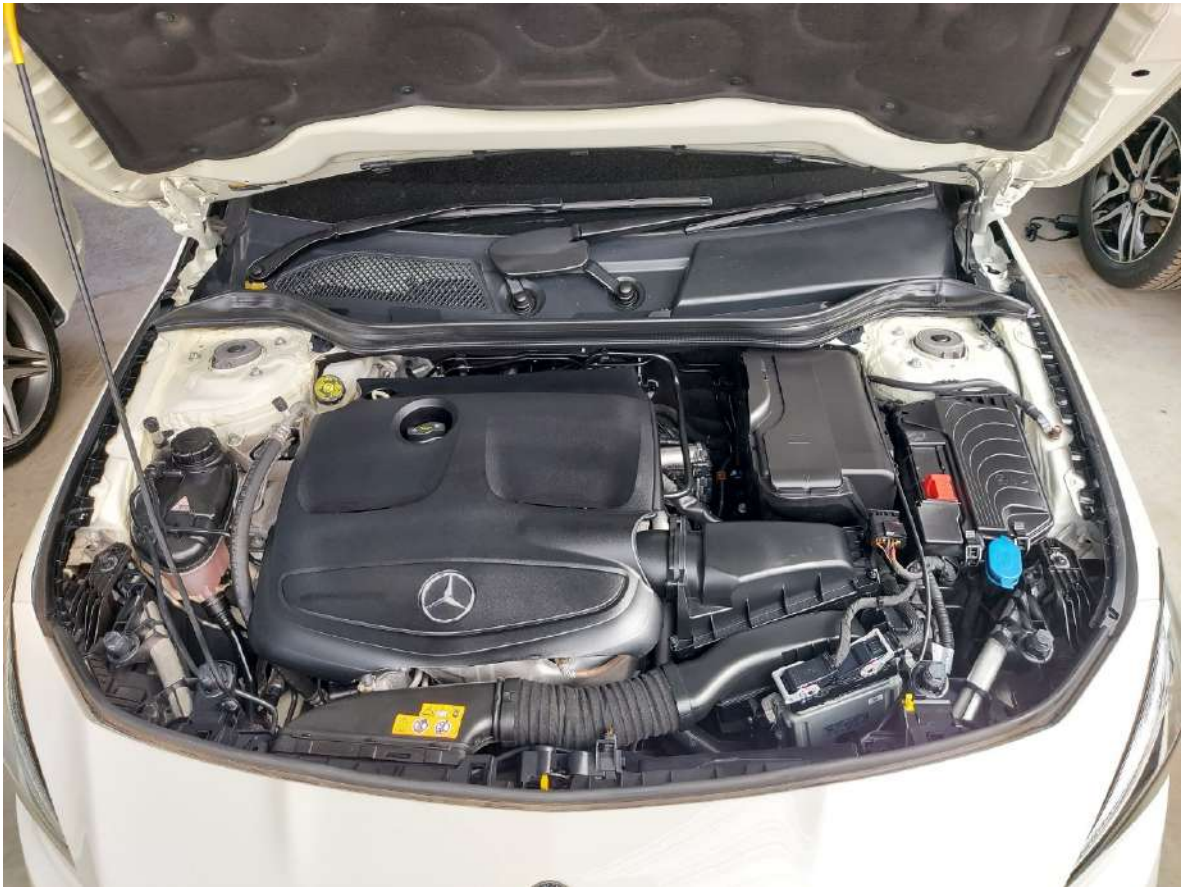
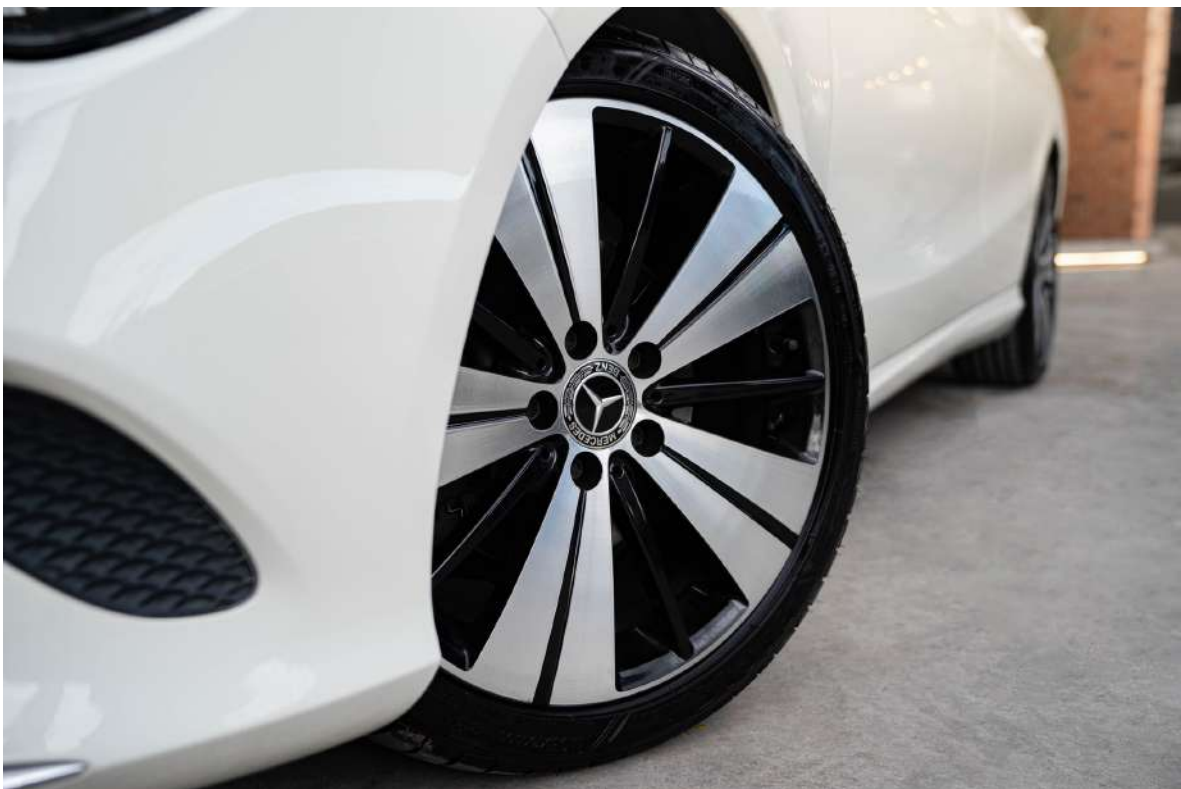
ภาพห้องเครื่อง ขอบยาง ด้อย
