1023/0231-66

Isuzu D-Max CAB-4 1.9 MT

Nov 20, 2023

Vehicle Inspection Report

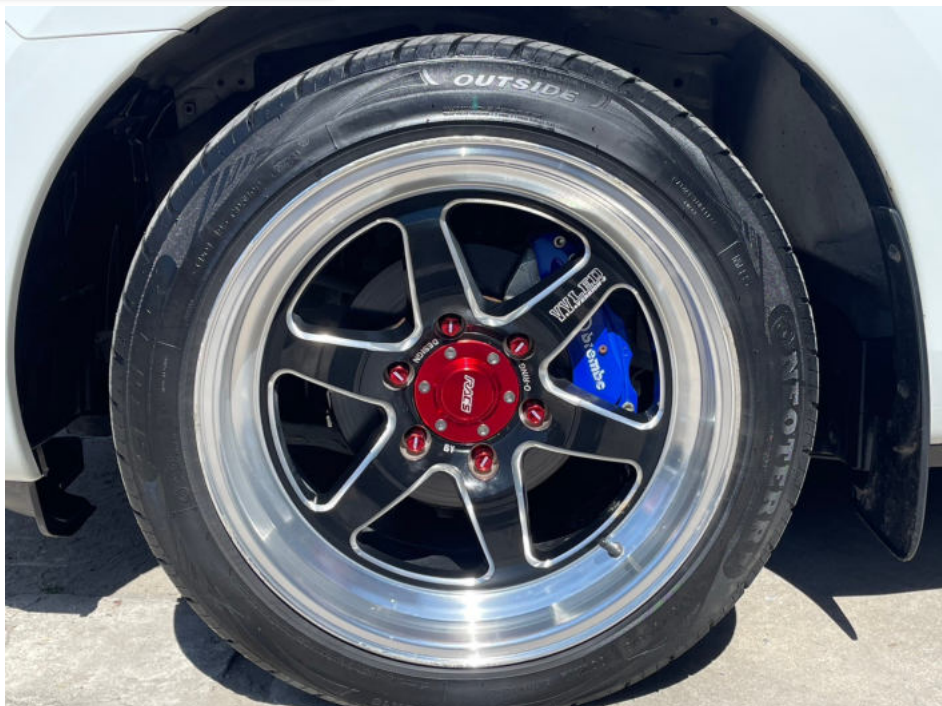
ขอบยาง ล้อ

07/22
