Vehicle Inspection Report

สรุปผลการตรวจสอบ (Inspection Summary)

ยี่ห้อ/รุ่น (Brand/Model): TOYOTA CAMRY HYBRID	วันที่ตรวจสอบรถยนต์ (Date of Inspection): 15.08.61
หมายเลขตัวถัง (VIN): MR053CK5004012571	เลขคำขอบริการ (Job No.): IO18/099-039
หมายเลขเครื่องยนต์ (Engine No.): 2AR-U038138	Vehicle Picture:

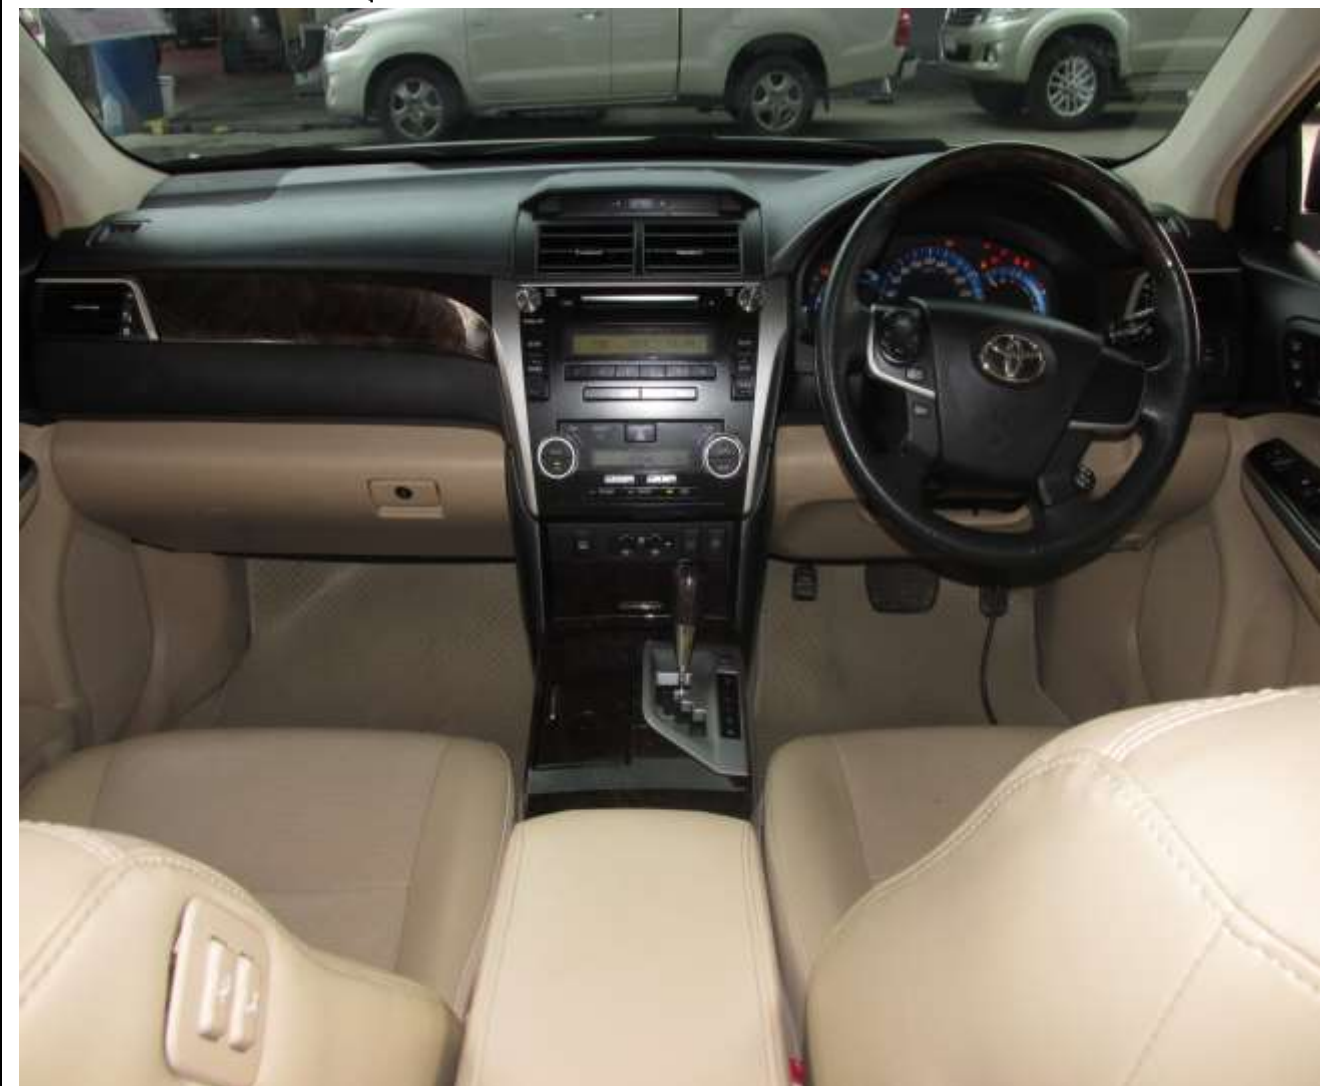
ภาพภายในด้านหน้า หลัง และ จุดบกพร่อง - Interior Visual Details (Front, Rear and/or Defect):

หน้าปัดและมาตรวัด ปกติ หรือ มีไฟ โชนหรือไม่มี Dash Warning Lights & Gauges	ไม่มีไฟโชน

การวินิจฉัยผ่านทาง OBD2 On-Board Diagnostics (OBD)	ปกติ

ระบบไฟส่องสว่าง All Lights System	ปกติ

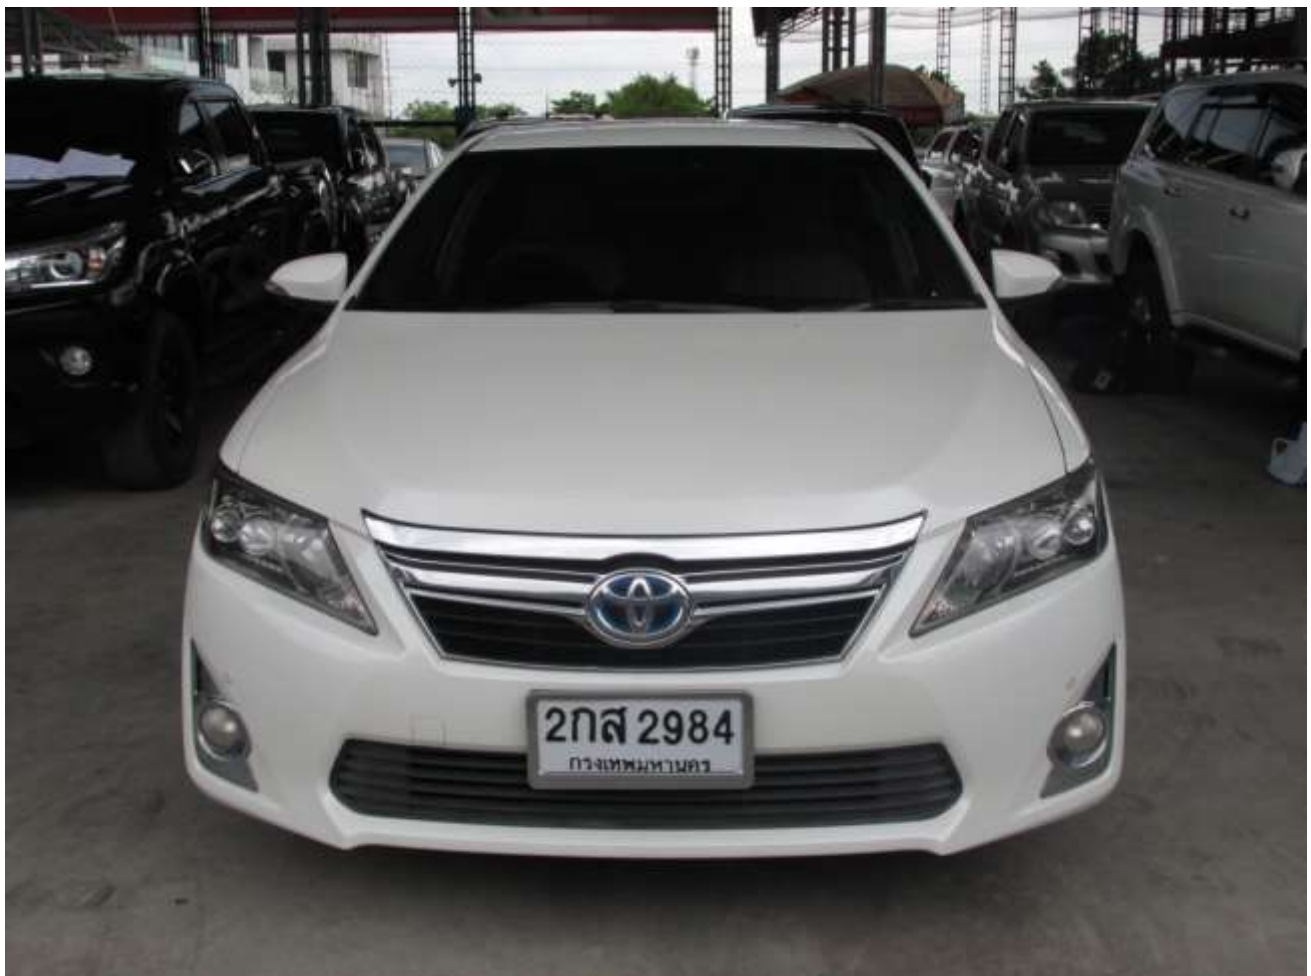
ภาพภายนอก - Exterior Visual Details:

กันชนหน้า Front Bumper	สภาพดี

ฝากระโปรงหน้ารถ Bonnet	สภาพดี

กระจกบังลมหน้า Windshield	สภาพดี
 	หลังคา Roof	สภาพดี

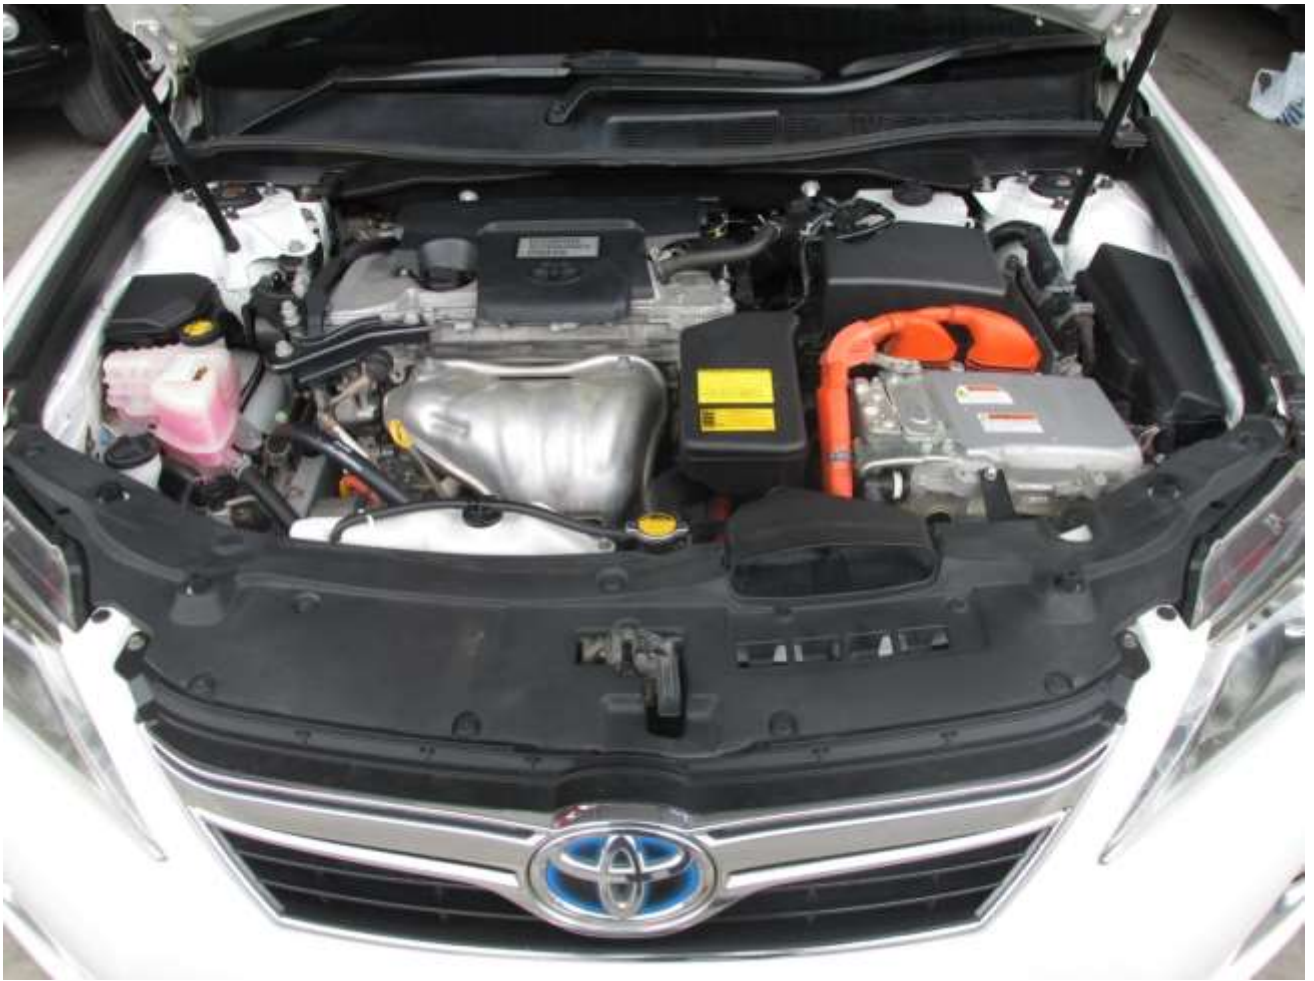
ภาพห้องเครื่อง - Engine Bay Visual Details:

เครื่องยนต์ไม่พบการรั่วซึม No any leak on engine	ใช่

ระดับของเหลว Fluid Level	อยู่ในระดับปกติ

การรั่วไหลของน้ำมัน Fluid Leaks	ไม่มี

จุดจับยึด Mountings	สภาพตามอายุการใช้งาน
 	สายไฟ และท่อ Hoses & Pipes	สภาพตามอายุการใช้งาน
 	ปั๊มน้ำ, ท่อน้ำ และพัดลม Water Pump, Hoses & Fan	สภาพตามอายุการใช้งาน

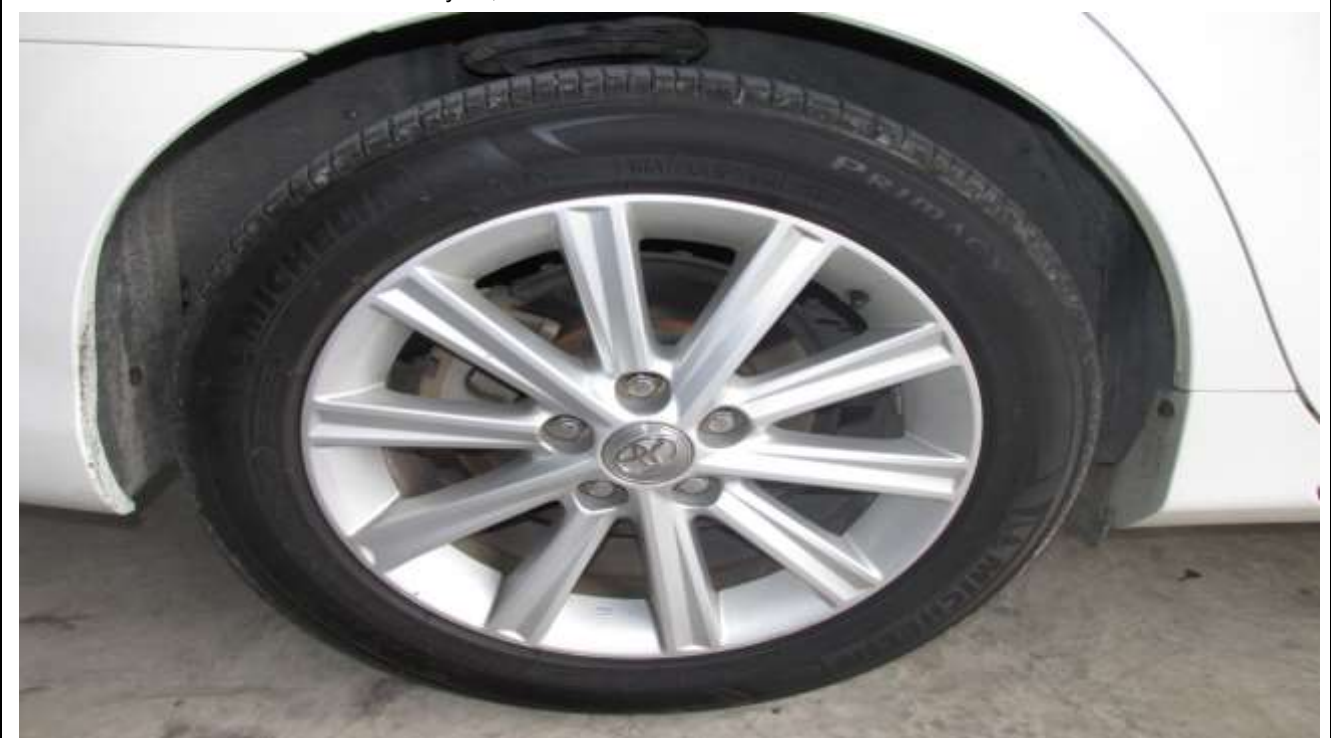
ภาพโดยรวมของยาง ล้อ และ เบรค - Tyres, Wheels & Brakes Visual Details:

สภาพยางรถยนต์, สัปดาห์/ปี ผลิต Tyres Appearance, Year	4616
 	สภาพล้อ,ฝาครอบล้อ Wheel Rims Appearance	สภาพดีตามอายุการใช้งาน
 	ล้อ และยางอะไหล่ Spare Tyre & Rim	มีประจำรถ
 	คาลิปเปอร์เบรค และท่อน้ำมัน Brake Hose Callipers & Pipes	สภาพปกติไม่พบการรั่วซึม
 	ผ้าดิสเบรค (หน้า/หลัง) Brake Pads (Front/Rear)	สภาพดีตามอายุการใช้งาน
 	จานดิสเบรค(หน้า/หลัง) Brake Discs (Front/Rear)	ควรเจียจานเบรคครั้งต่อไปที่เปลี่ยนผ้าเบรค
 	ดรัมเบรคล้อหลัง Brakes and Drums any No Leakage	N/A
 	การทำงานของเบรคมือ Park Brake function	ระยะเวลาทำงานปกติ
 	คำแนะนำอื่นๆ Other	N/A
