I022/0126-19

Mitsubishi Triton 2.4 MEGA CAB GT Plus ...

Aug 11, 2022

## Vehicle Inspection Report สรุปผลการตรวจสอบสภาพรถ (Inspection Summary)

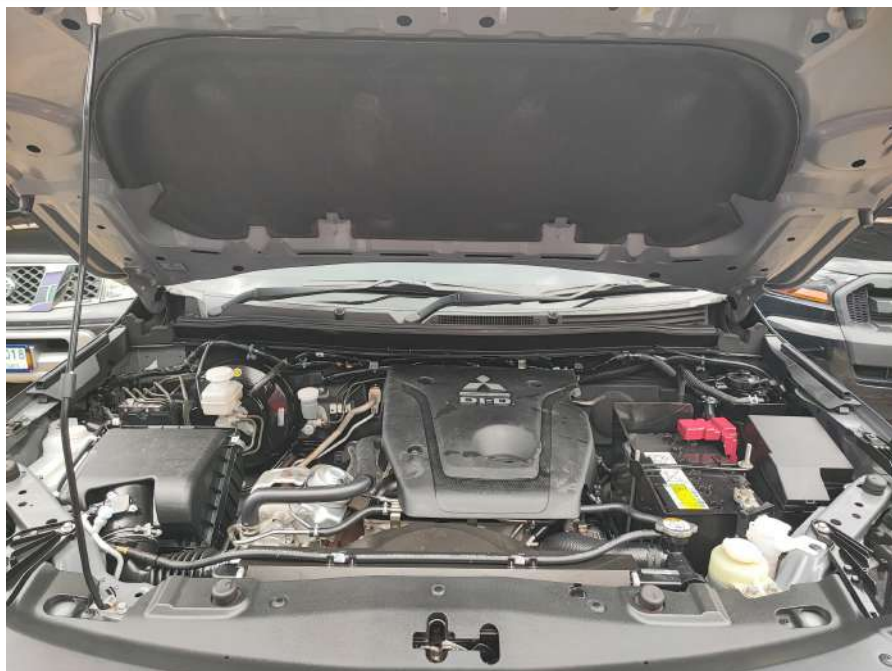
### ภาพห้องเครื่อง

4.1 เครื่องยนต์ไม่พบการรั่วซึม No any leak on engine

4.10 การรั่วไหลของน้ำมัน Fluid Leaks

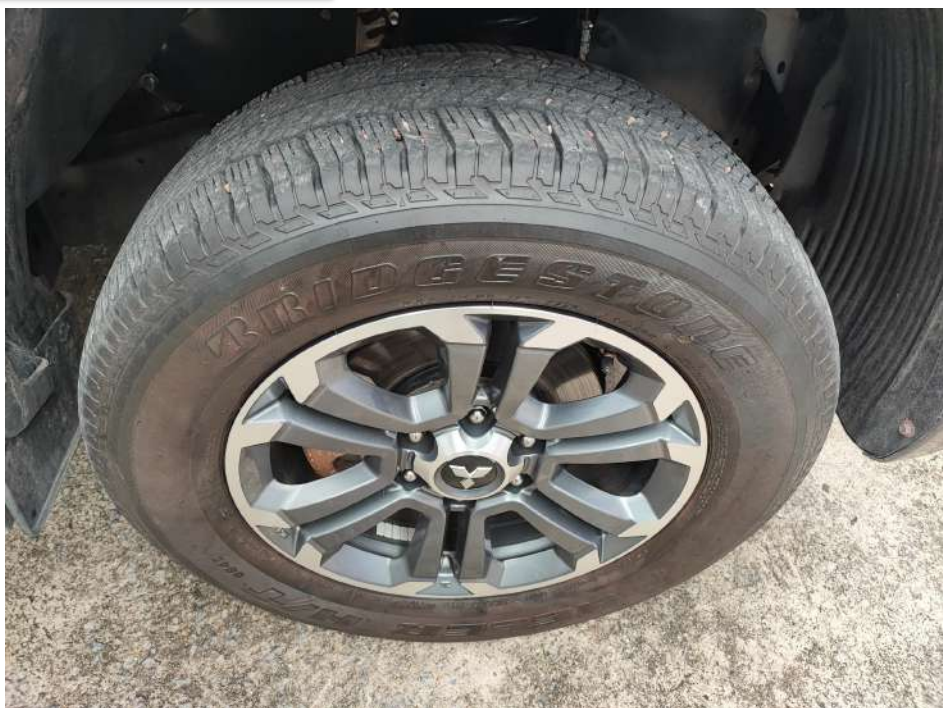
#### ขอบยาง ล้อ

5.1 สภาพยางรถยนต์, สัปดาห์/ปี ผลิต Tires Appearance, Year

5.2 สภาพล้อ, ฝาครอบล้อ Wheel Rims Appearance
