Vehicle Inspection Report

ยี่ห้อ/รุ่น (Brand/Model): TOYOTA FORTUNER 3.0V AT	วันที่ตรวจสอบรถยนต์ (Date of Inspection): 27.9.61
หมายเลขตัวถัง (VIN): MR0YZ59G801125457	เลขคำขอบริการ (Job No.): I018/092-020
หมายเลขเครื่องยนต์ (Engine No.): 1KD-U159785	Vehicle Picture:

ปีที่ผลิต (Build Date): 2012	
สีรถ (Color): เทา	
ระยะการใช้งาน (Mileage): 152,408 ก.ม	
หมายเลขทะเบียน (No. Plate): 1กข 2061	
วันครบกำหนดชำระภาษี (Registration Expiry): 11 ต.ค.61	
ชื่อลูกค้า (Customer Name): บริษัท 54 นิวัฒน์	
ที่อยู่ (Address):	
โทรศัพท์ (Tel):	
สถานที่ตรวจสอบรถ (Inspection Place): บริษัท 54 นิวัฒน์

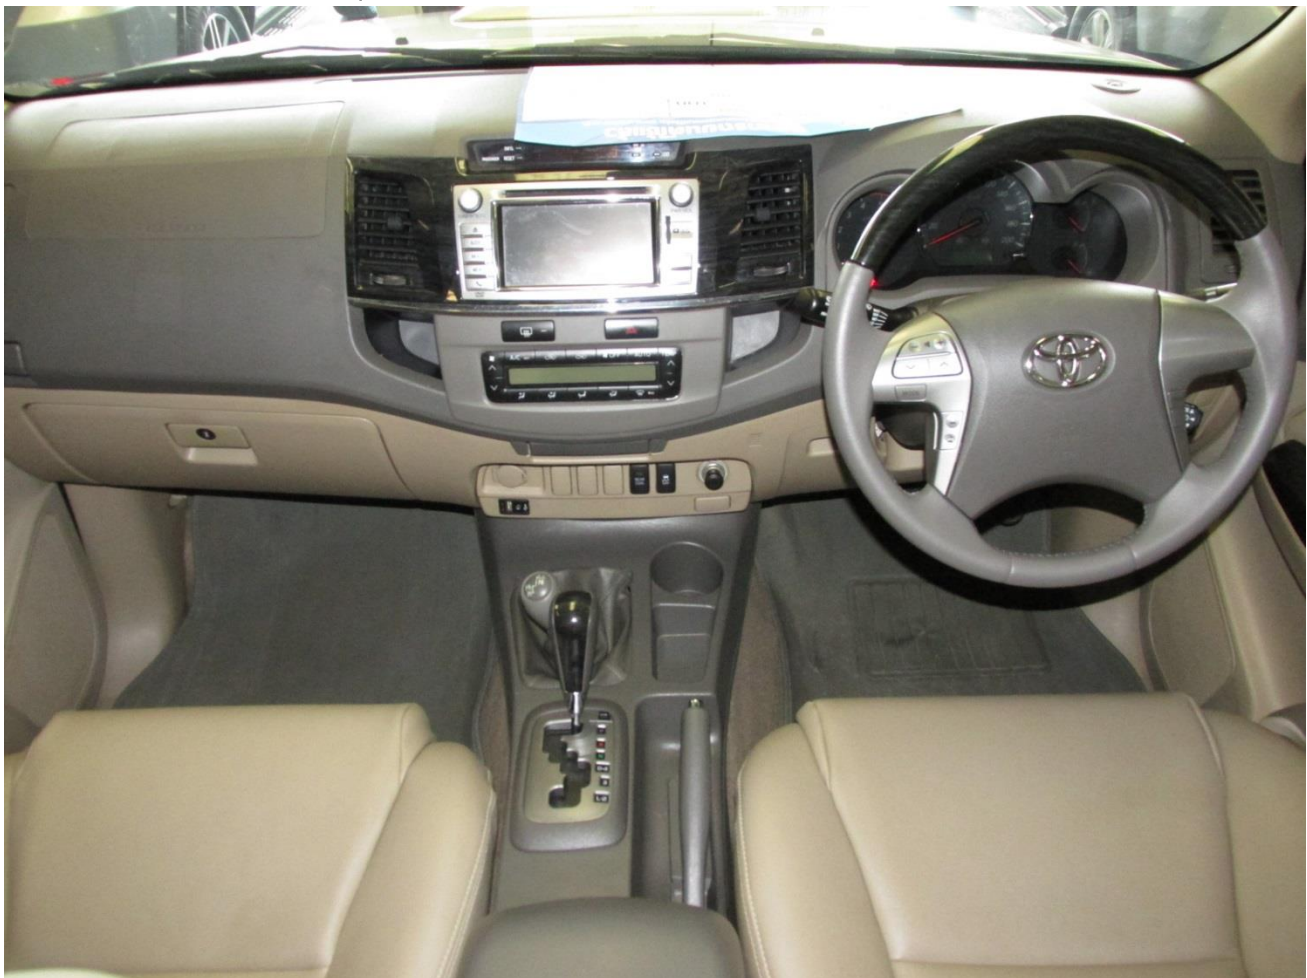
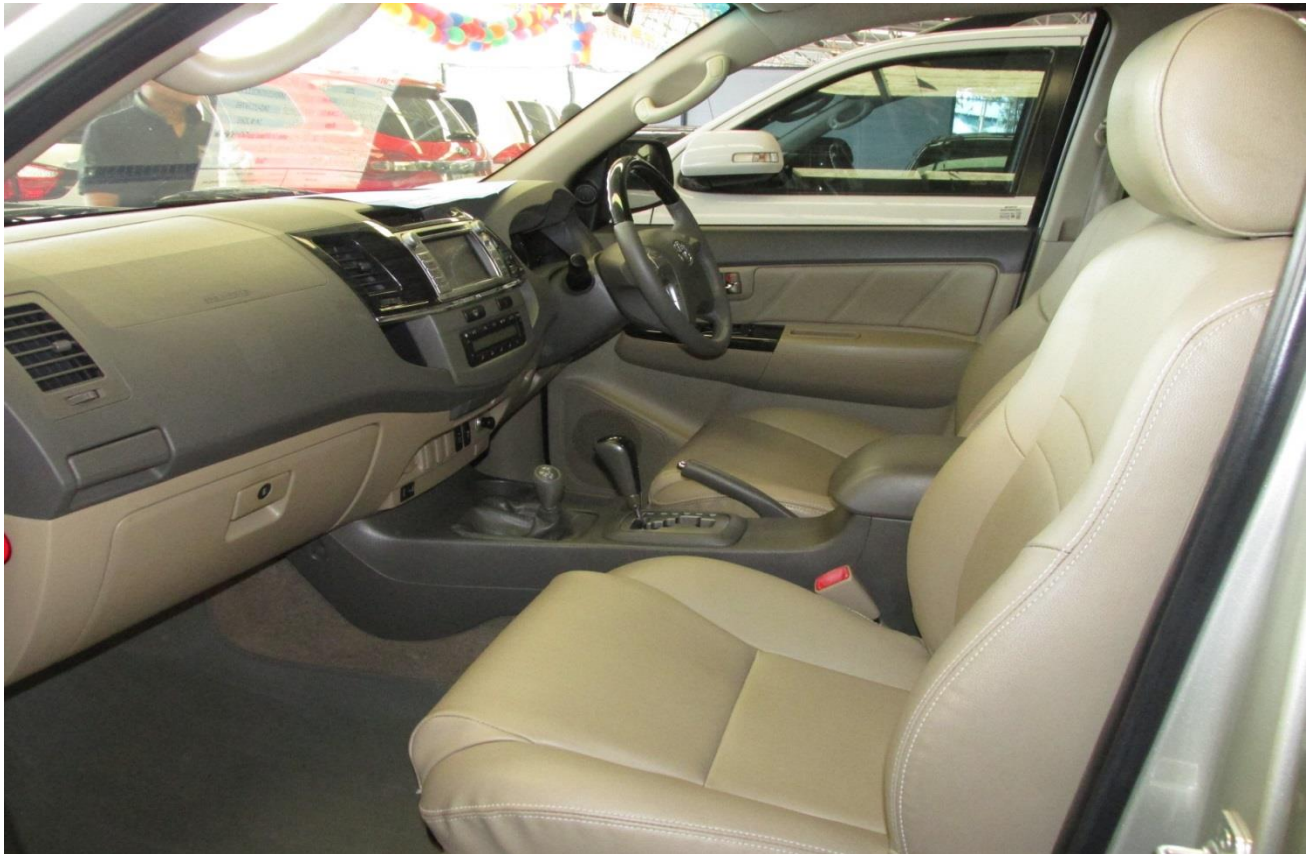
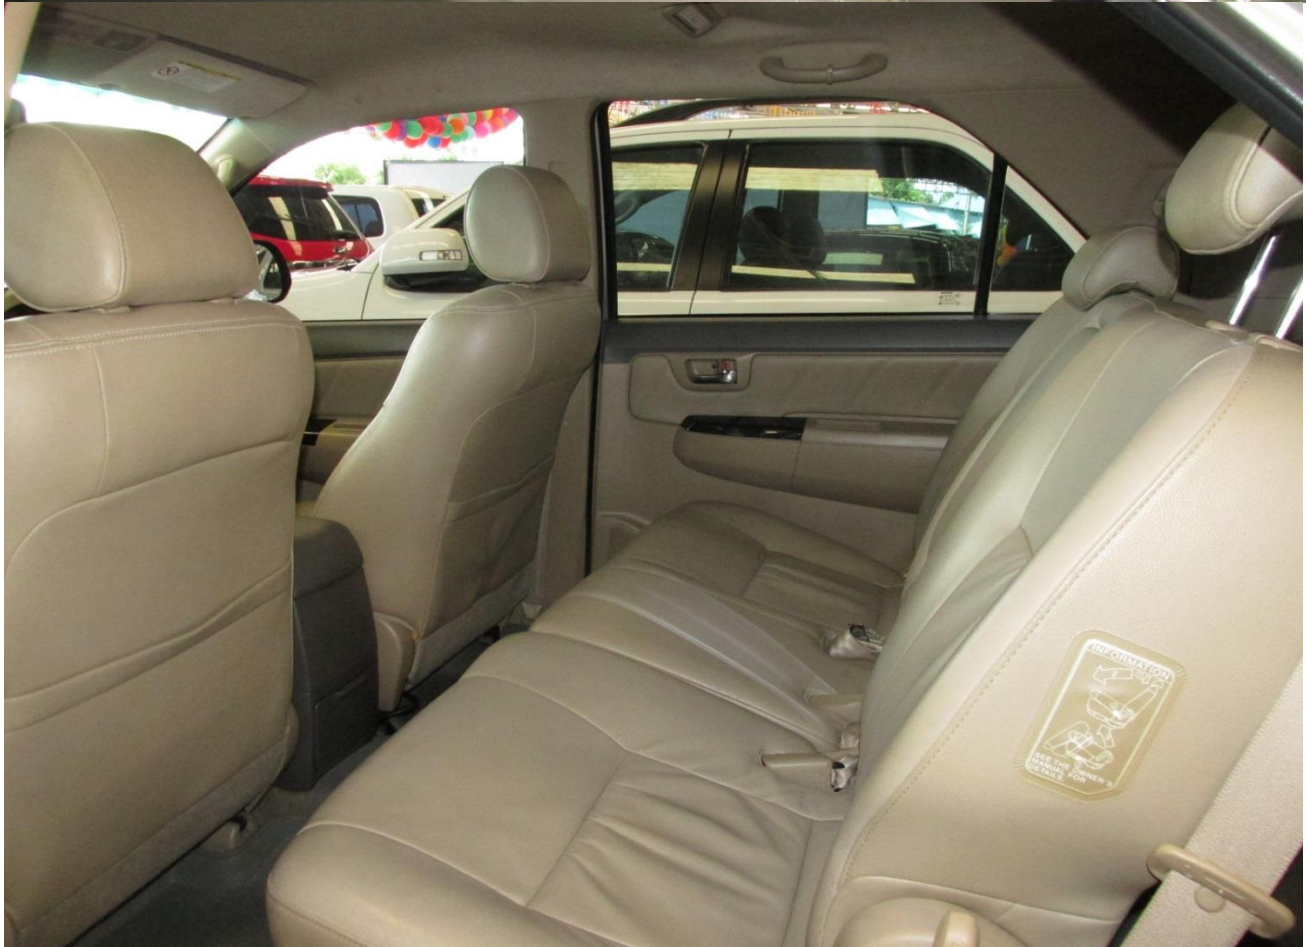
ภาพภายในด้านหน้า หลัง และ จุดบกพร่อง - Interior Visual Details (Front, Rear and/or Defect):

ภาพภายในด้านหน้า หลัง และ จุดบกพร่อง (ต่อ) - Interior Visual Details (Front, Rear and/or Defect) (Continued):

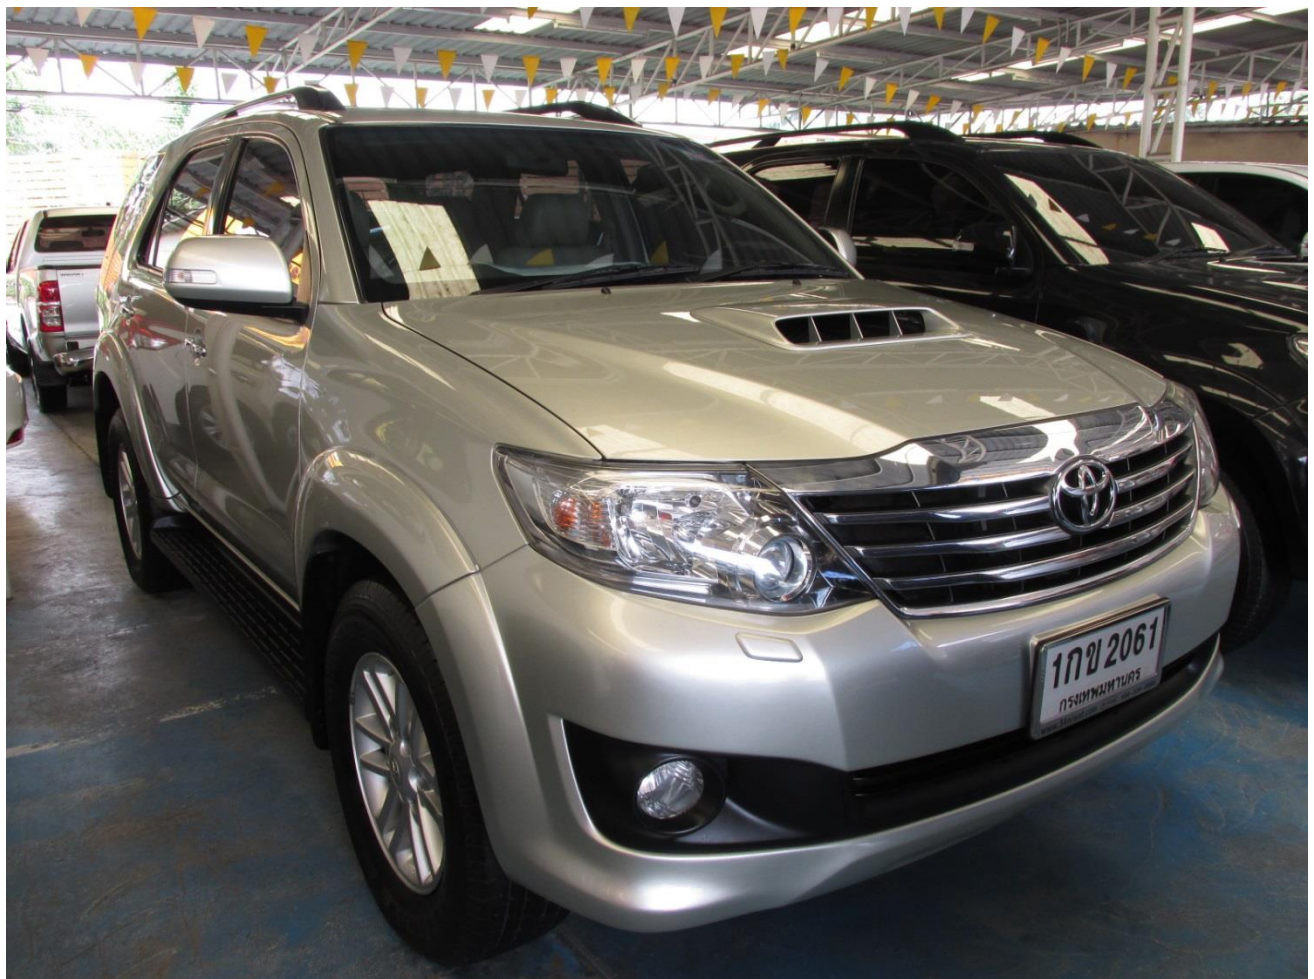
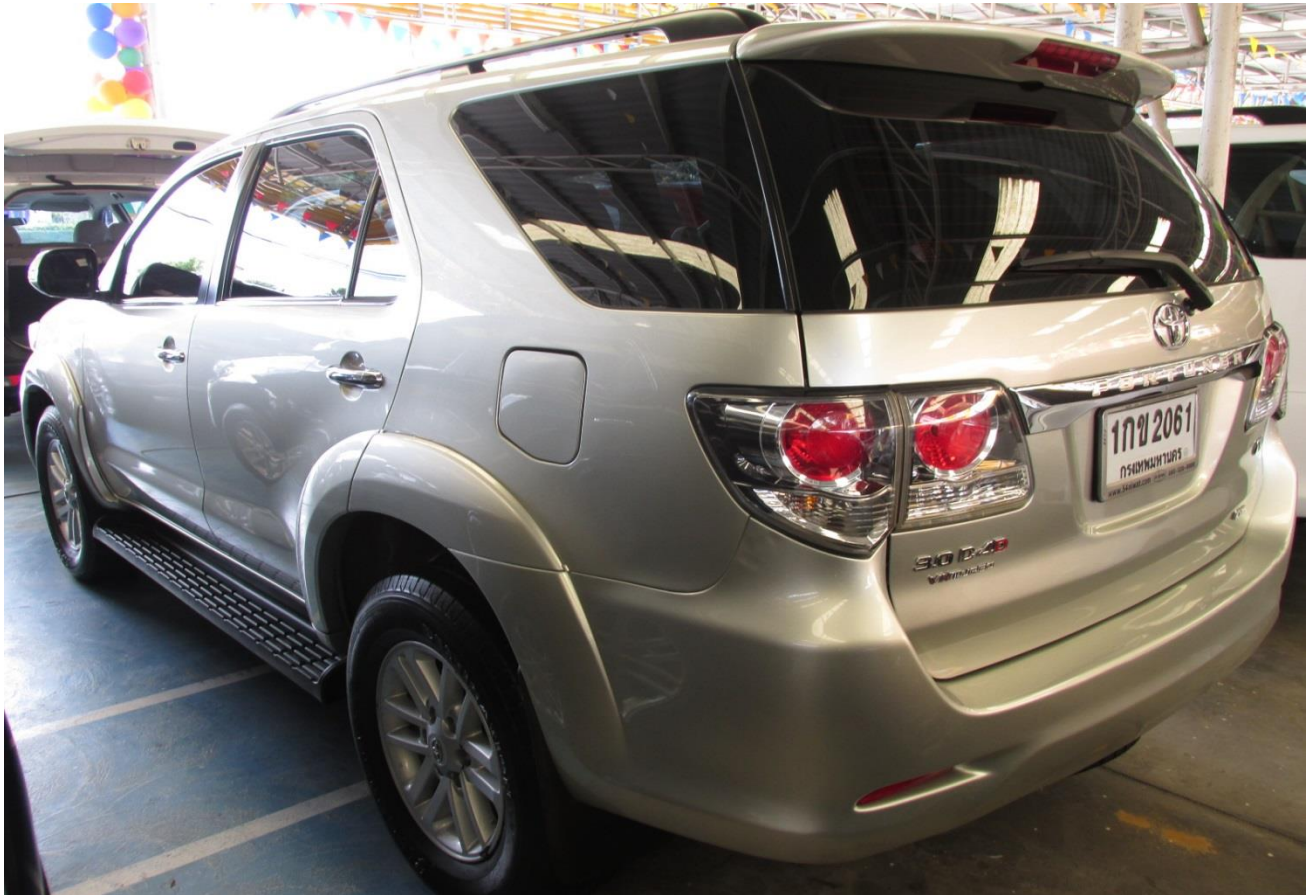
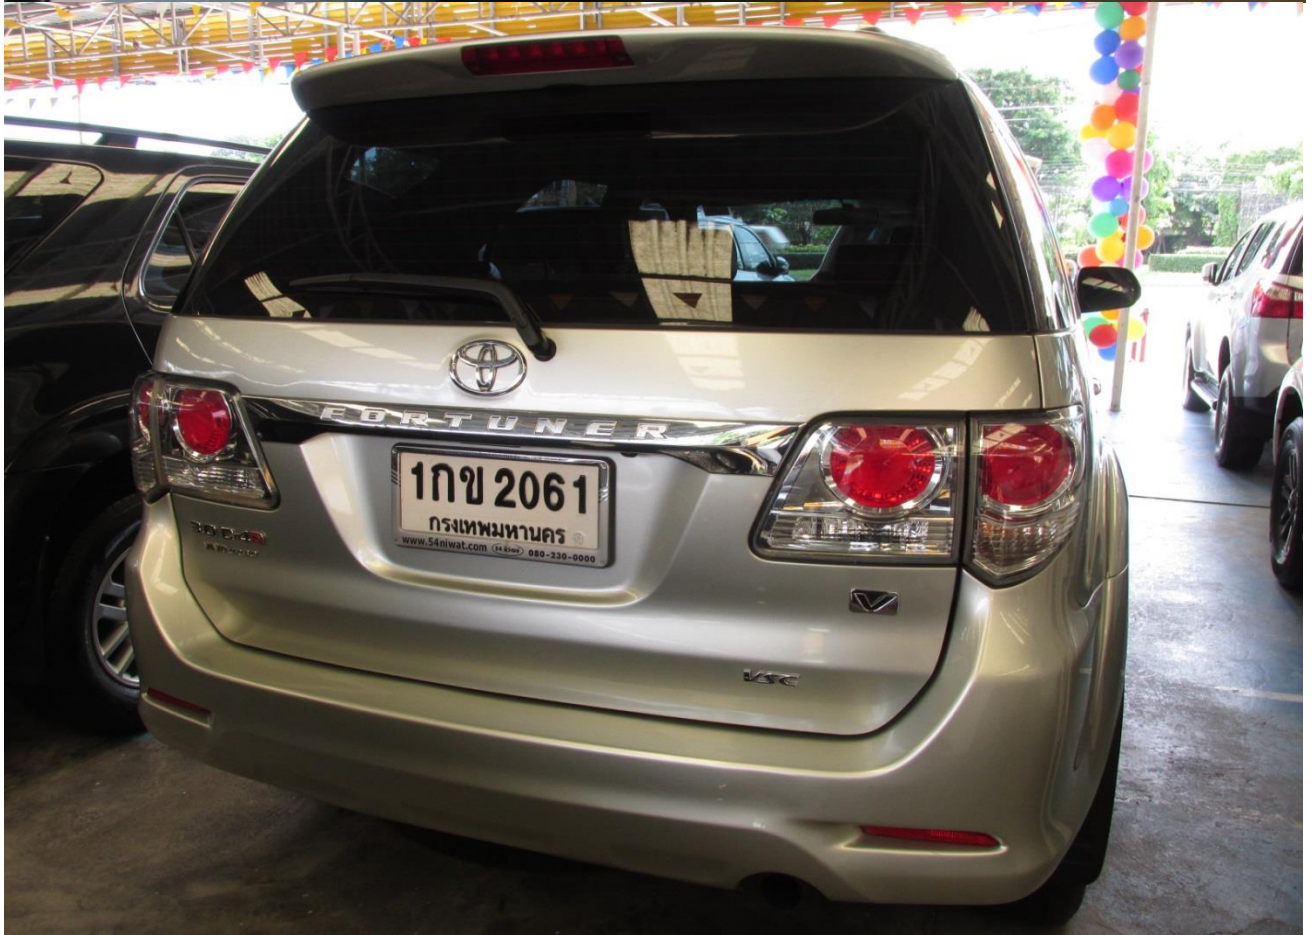
ภาพภายนอก - Exterior Visual Details:

ภาพภายนอก (ต่อ) - Exterior Visual Details (Continued):

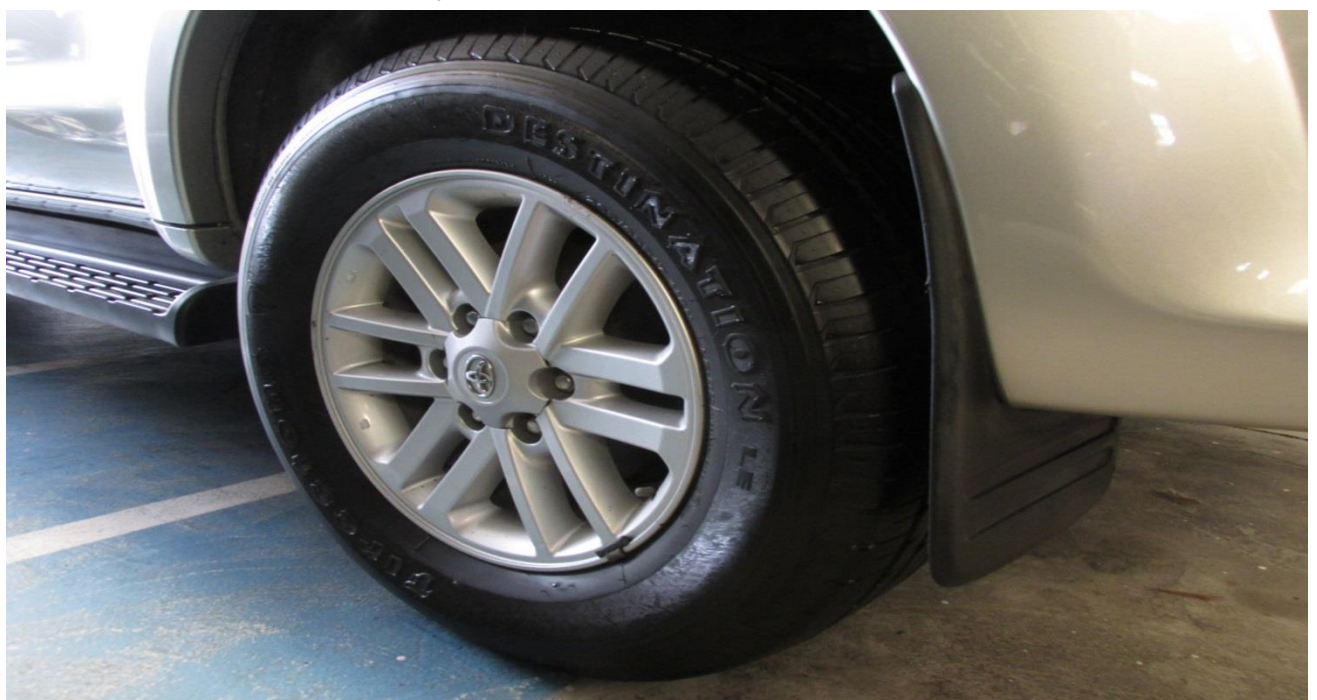
ภาพโดยรวมของยาง ล้อ และ เบรค - Tyres, Wheels & Brakes Visual Details:

สภาพยางรถยนต์, สปีดคาร์ท/ปี ผลิต Tyres Appearance, Year	5116
 	สภาพล้อ,ฝาครอบล้อ Wheel Rims Appearance	สภาพดีตามอายุการใช้งาน
 	ล้อ และยางอะไหล่ Spare Tyre & Rim	สภาพดีตามอายุการใช้งาน
 	คาลิเปอร์เบรค และท่อน้ำมัน Brake Hose Callipers & Pipes	สภาพปกติไม่พบการรั่วซึม
 	ผ้าดิสเบรค (หน้า/หลัง) Brake Pads (Front/Rear)	สภาพดีตามอายุการใช้งาน
 	จานดิสเบรค(หน้า/หลัง) Brake Discs (Front/Rear)	ควรเจียจานเบรคครั้งต่อไปที่เปลี่ยนผ้าเบรค
 	ดรัมเบรคล้อหลัง Brakes and Drums any No Leakage	สภาพดีตามอายุการใช้งาน
 	การทำงานของเบรคมือ Park Brake function	ระบบการทำงานปกติ
 	คำแนะนำอื่นๆ Other	N/A
