1023/0249-123

Honda City 1.0 V

May 15, 2024

Vehicle Inspection Report สรุปผลการตรวจสภาพรถ (Inspection Summary)

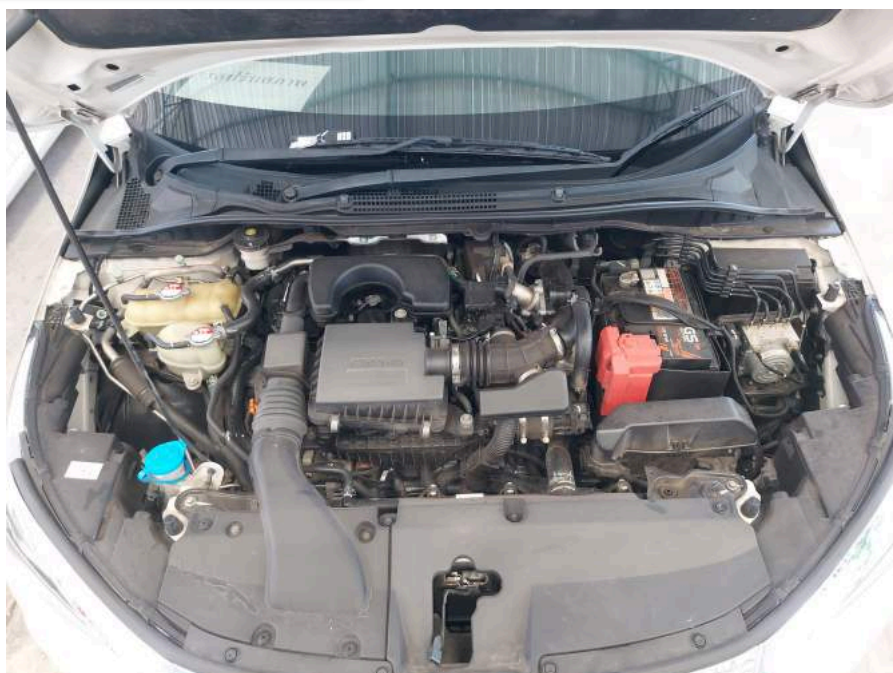
ภาพห้องเครื่อง

Voltage	13.08	V
Rating	550	CCA
Current	487	CCA
Internal resistance	5.74	mΩ
State of Charge	100	%
State of Health	65	%
Status	GOOD

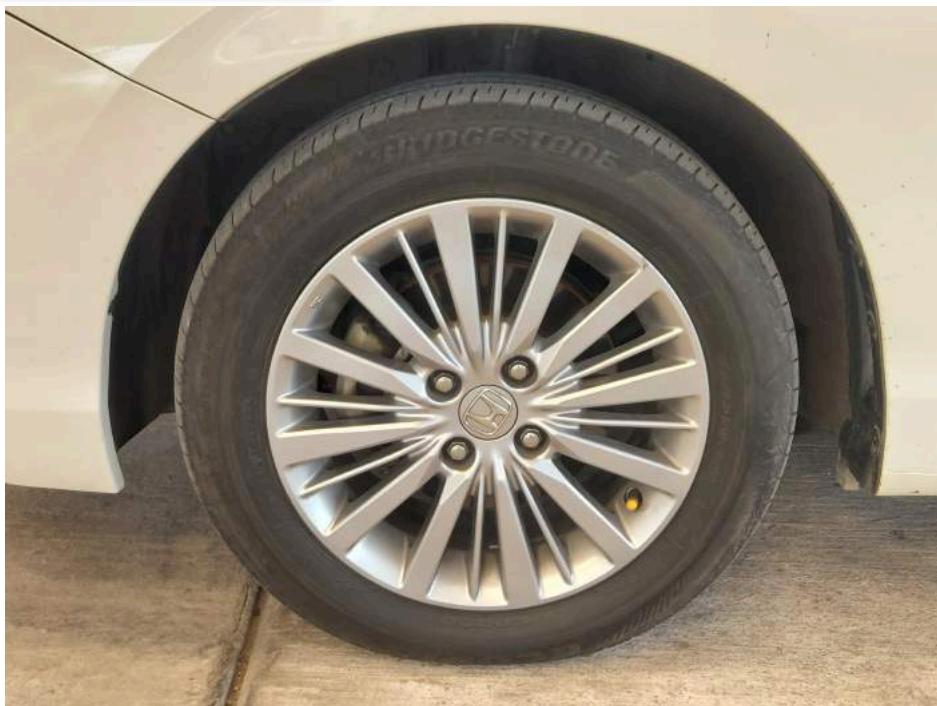
ขอบยาง ล้อ

24/22

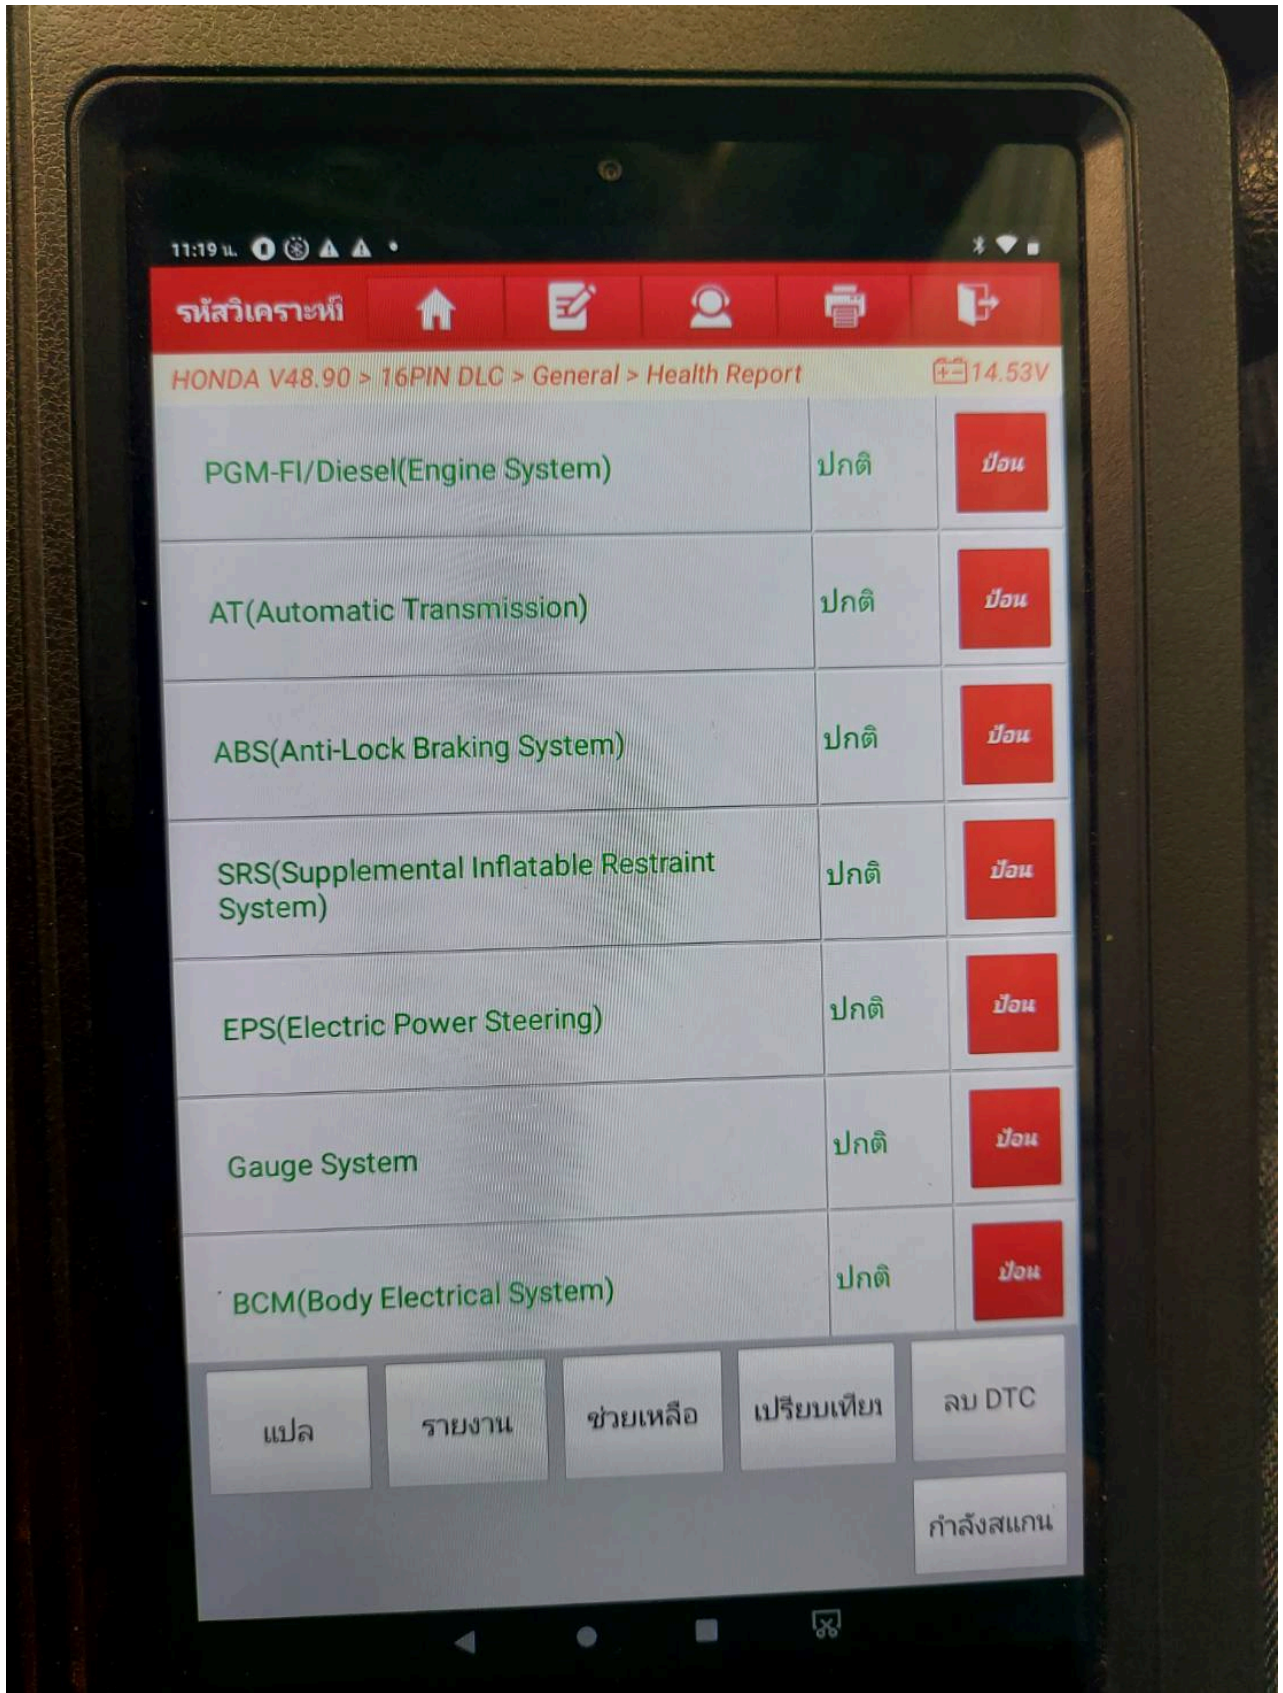
ภาพ OBD

2.17 ตรวจจับพฤติกรรมการขับขี่, ความเร็ว และเครื่องยนต์
OBD II On-Board Diagnostics (OBD)

ดี (Good)
