# Vehicle Inspection Report

ยี่ห้อ/รุ่น (Brand/Model): TOYOTA CAMRY	วันที่ตรวจสอบรถยนต์ (Date of Inspection): 10.08.61
หมายเลขตัวถัง (VIN): MR053BK5104012018	เลขคำขอบริการ (Job No.): I018/145-003
หมายเลขเครื่องยนต์ (Engine No.): 1AZ-E268456	Vehicle Picture:  
ปีที่ผลิต (Build Date): 2013	
สีรถ (Color): ดำ	
ระยะการใช้งาน(Mileage): 123,058 ก.ม.	
หมายเลขทะเบียน (No. Plate): 2กจ 8009	
วันครบกำหนดชำระภาษี (Registration Expiry): 24 มิ.ย 62	
ชื่อลูกค้า (Customer Name): BEST SERVICE	
ที่อยู่(Address): ถนนศรีนครินทร์	
โทรศัพท์ (Tel):	
สถานที่ตรวจสอบรถ (Inspection Place): BEST SERVICE

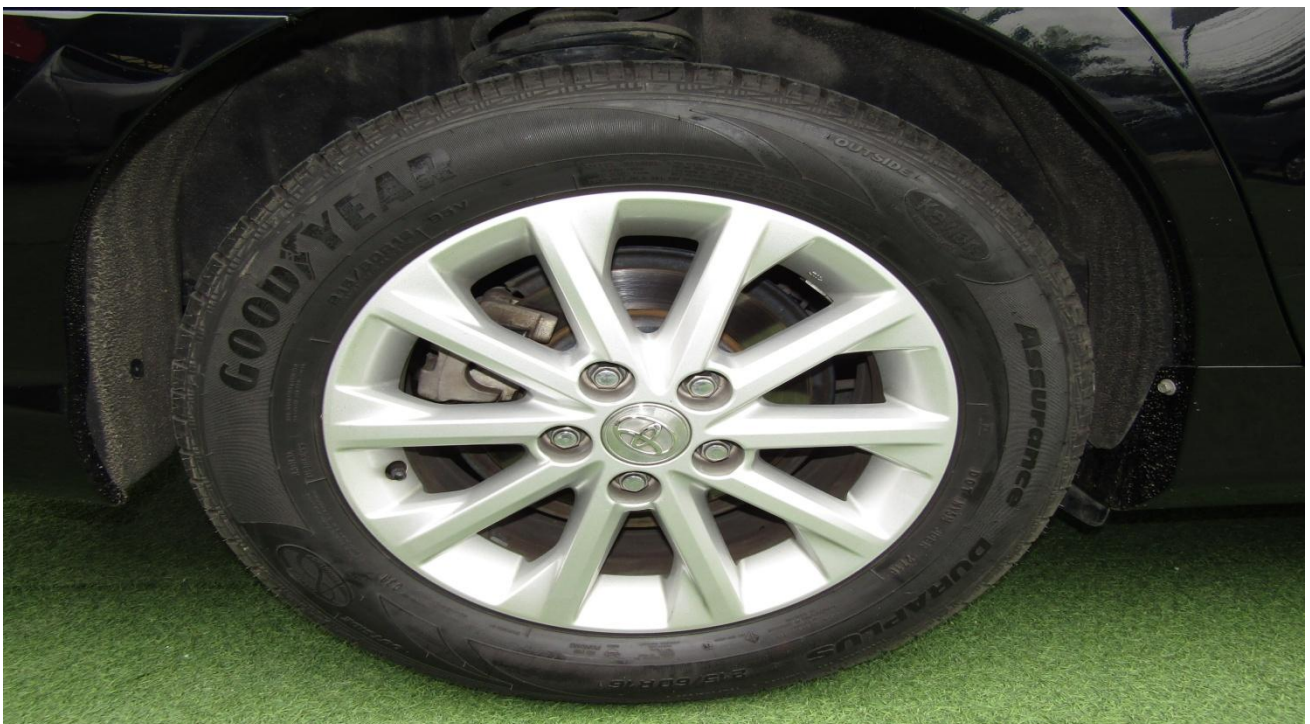
### ภาพโดยรวมของยาง ล้อ และ เบรค - Tyres, Wheels & Brakes Visual Details:

สภาพยางรถยนต์, สัปดาห์/ปี ผลิต Tyres Appearance, Year	2716 ยางสภาพดี
 	สภาพล้อ,ฝาครอบล้อ Wheel Rims Appearance	สภาพตามอายุการใช้งาน
 	ล้อ และยางอะไหล่ Spare Tyre & Rim	มีประจำรถ
 	คาลิปเปอร์เบรค และท่อน้ำมัน Brake Hose Callipers & Pipes	สภาพปกติไม่พบการรั่วซึม
 	ผ้าดิสเบรค (หน้า/หลัง) Brake Pads (Front/Rear)	สภาพตามอายุการใช้งาน
 	จานดิสเบรค(หน้า/หลัง) Brake Discs (Front/Rear)	ควรเจียจานเบรคครั้งต่อไปที่เปลี่ยนผ้าเบรค

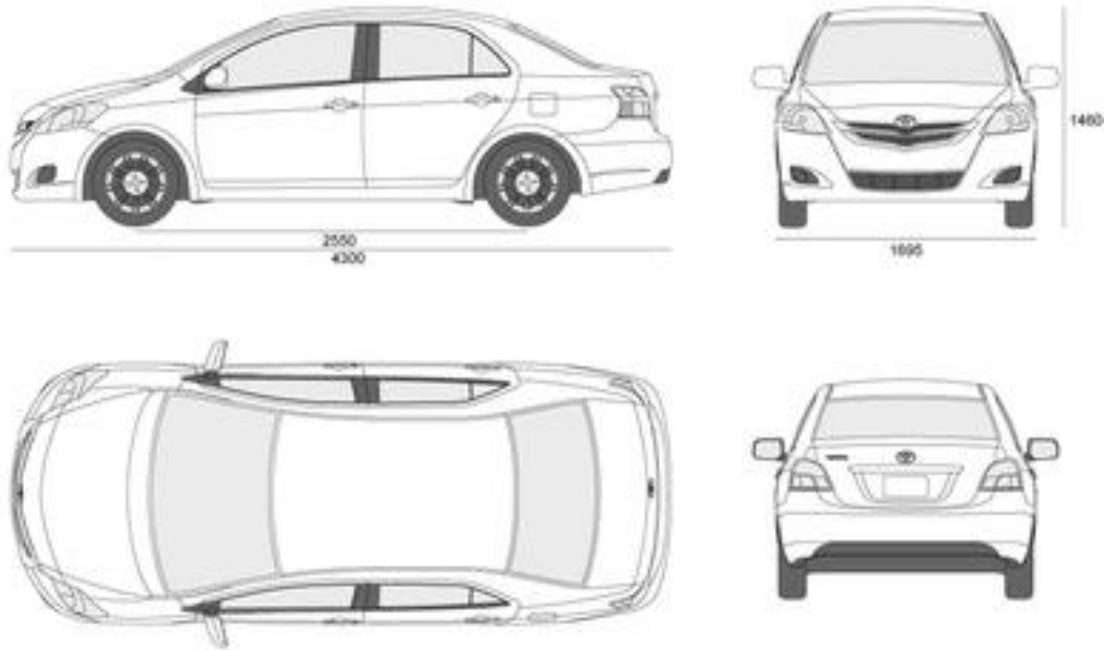
ความหนาสีรอบรถเก๋ง 3,4 และ 5 ประตู - Paint Thickness on 3,4 and 5 door car:

ชิ้นส่วนยานยนต์ (Car Part)	ความหนาสี Paint Thickness (µm)			
	P1	P2	P3	Average
Front Wing (RH)	152	154	168	158
Front Wing (LH)	169	144	145	153
Front Door (RH)	155	155	153	154
Front Door (LH)	159	175	173	169
Rear Door (RH)	151	153	151	152
Rear Door (LH)	162	146	162	157

ชิ้นส่วนยานยนต์ (Car Part)	ความหนาสี Paint Thickness (µm)			
	P1	P2	P3	Average
Rear Wing (RH)	131	129	173	144
Rear Wing (LH)	104	85	82	90
Front Bumper				
Rear Bumper				
Bonnet	191	176	154	174
Roof	78	81	93	84
Boot/Tail Gate	169	186	150	168
