Vehicle Inspection Report

INSPECTION
BY ONE2CAR

ยี่ห้อ/รุ่น (Brand/Model): MERCEDES BENZ CLA 250 2.0 AT	วันที่ตรวจสอบรถยนต์ (Date of Inspection): 10/03/64
หมายเลขตัวถัง (VIN): WDD1173442N025261	เลขคำขอบริการ (Job No.): I021/0011-04
หมายเลขเครื่องยนต์ (Engine No.): 27092030219310	<p>Vehicle Picture:</p>
ปีที่ผลิต (Build Date): 2013	
สีรถ (Color): เทา	
ระยะการใช้งาน (Mileage): 96,094 กม.	
หมายเลขทะเบียน (No. Plate): 2 กร 6059	
วันครบกำหนดชำระภาษี (Registration Expiry): 12 พ.ย. 63	
ชื่อลูกค้า (Customer Name): NATTCARRS	
ที่อยู่ (Address): ถ.กาญจนาภิเษก	
โทรศัพท์ (Tel): 083-443-6359	
สถานที่ตรวจสอบรถ (Inspection Place): NATTCARRS

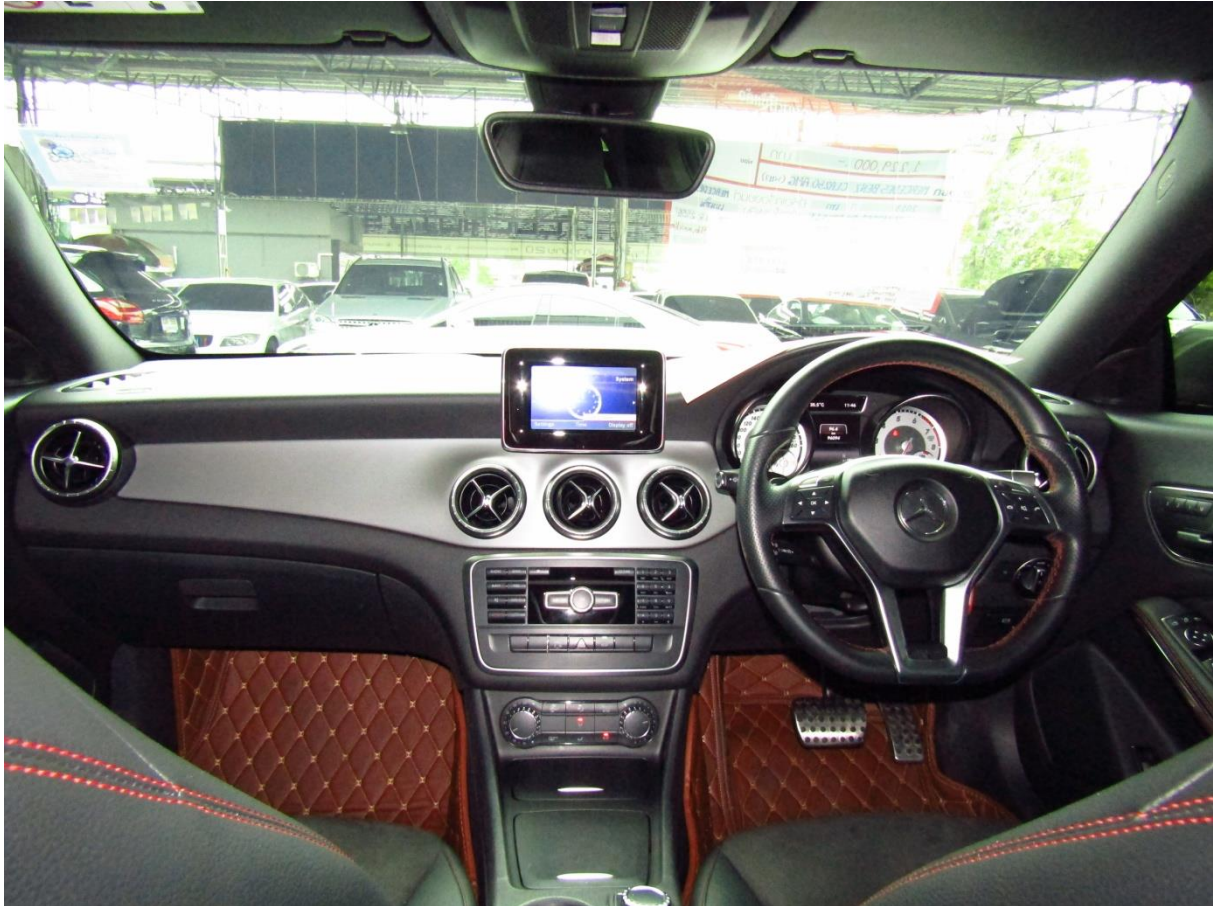
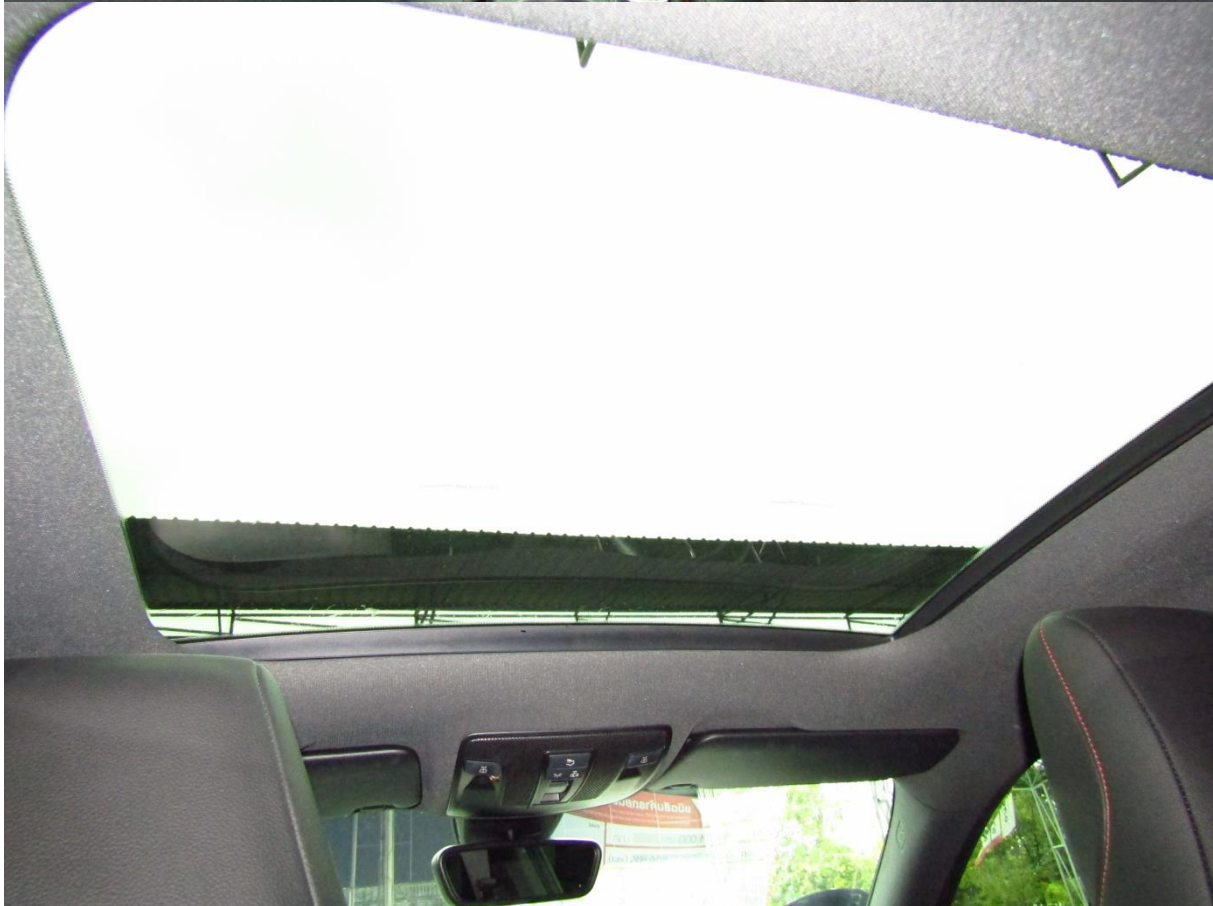
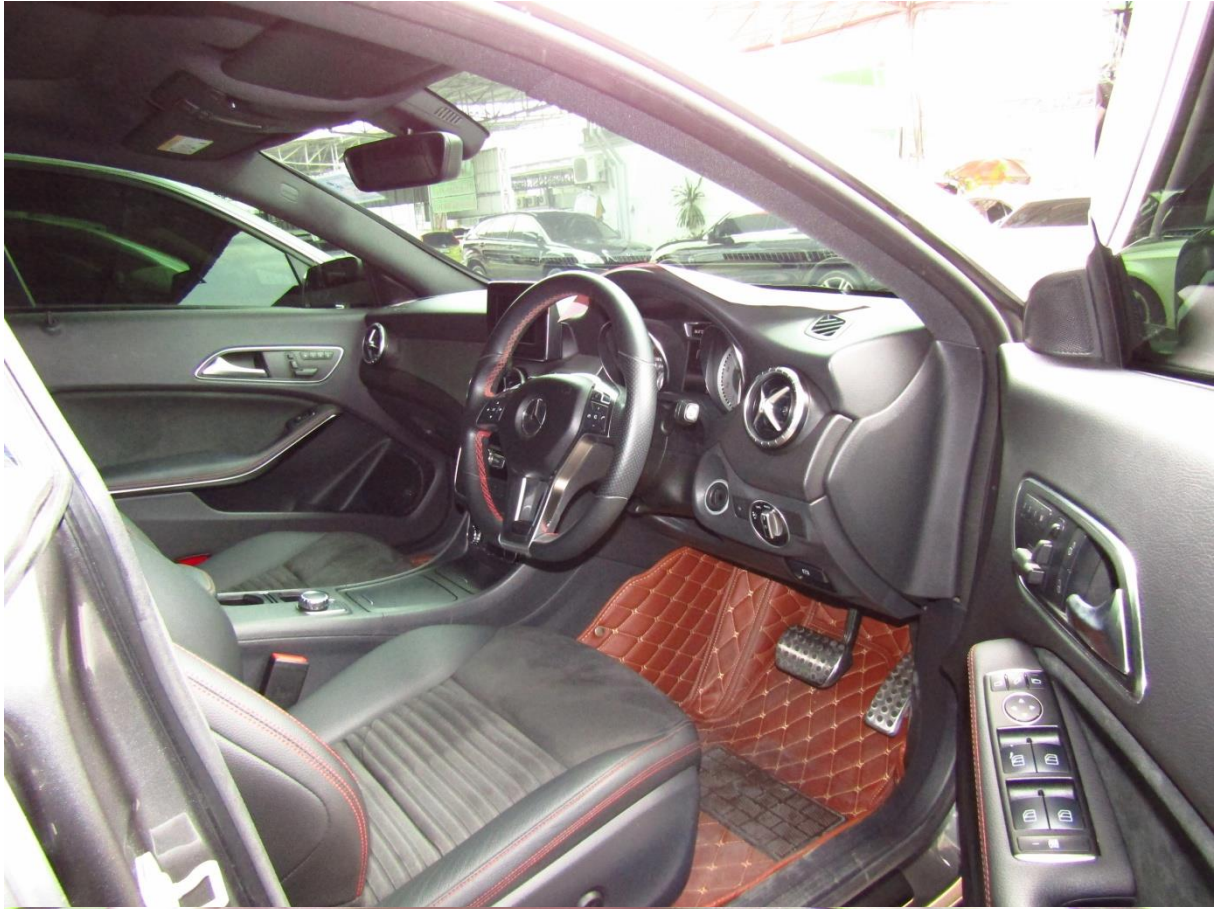
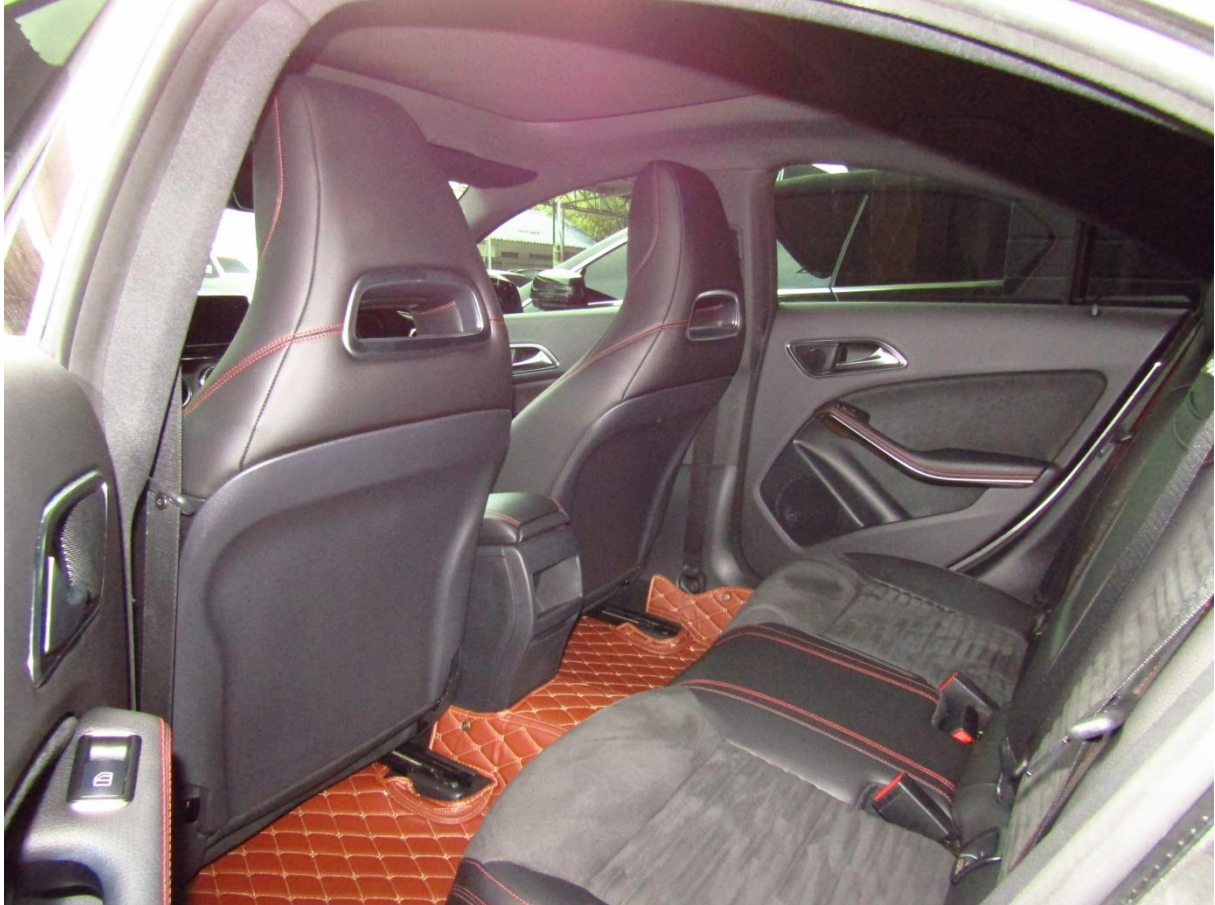
ภาพภายในด้านหน้า หลัง และ จุดบกพร่อง - Interior Visual Details (Front, Rear and/or Defect):

ที่นั่ง สภาพ Seat Appearance	สภาพดีตามอายุการใช้งาน
	การทำงาน การปรับ และการล็อคเบาะ Seat Adjust functional	ทำงานได้ดี
	สภาพ รางได้เบาะ Seat slide adjust rail	สภาพดีตามอายุการใช้งาน
	เข็มขัดนิรภัย Seat Belts	สภาพดีตามอายุการใช้งาน

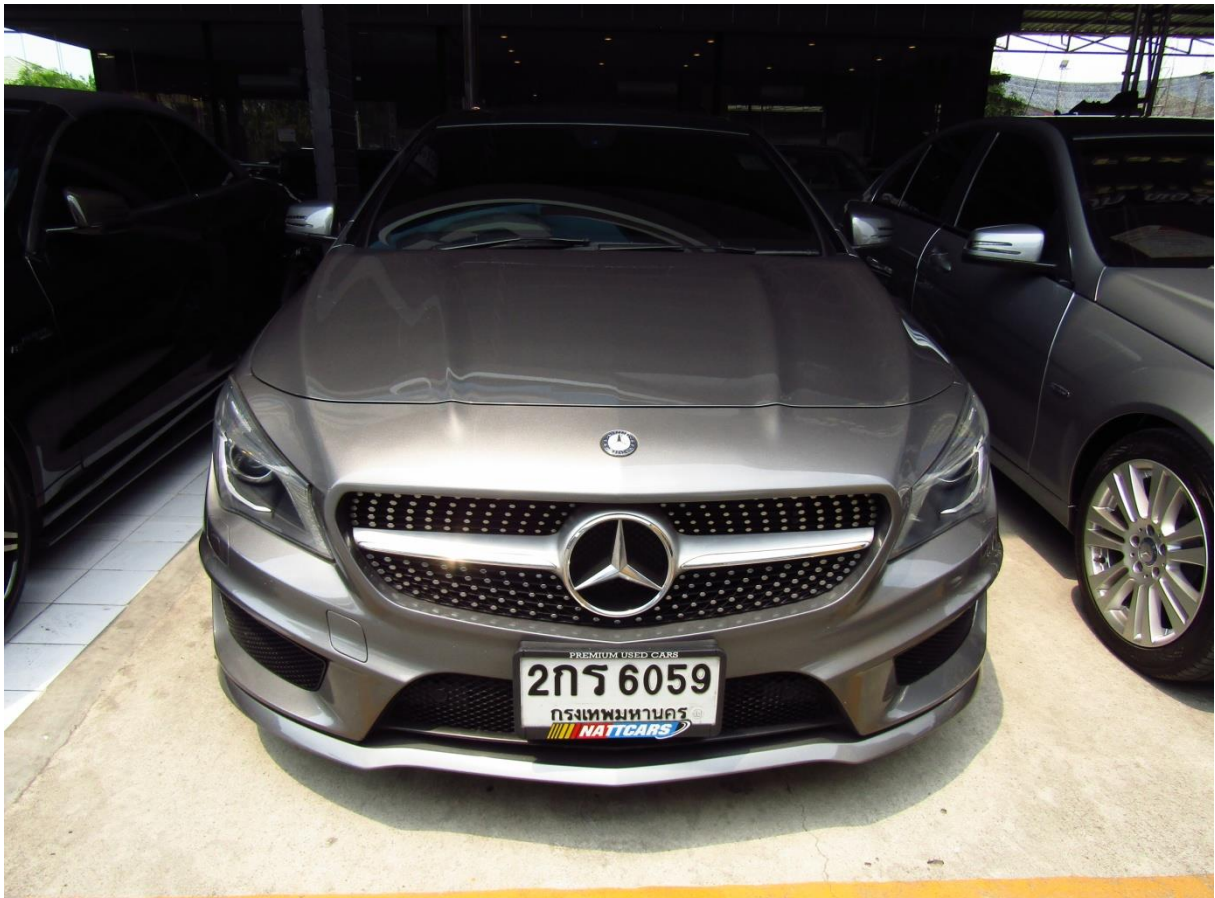
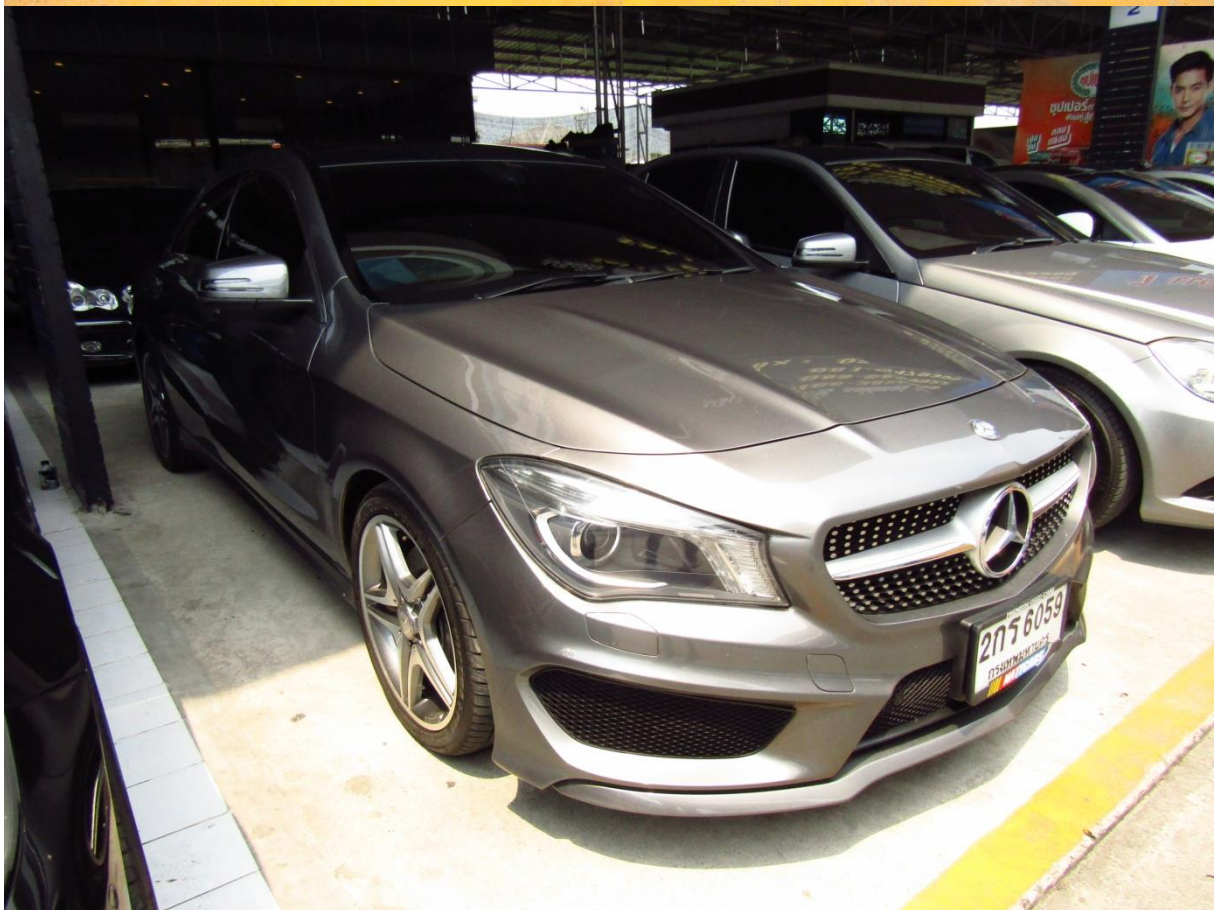
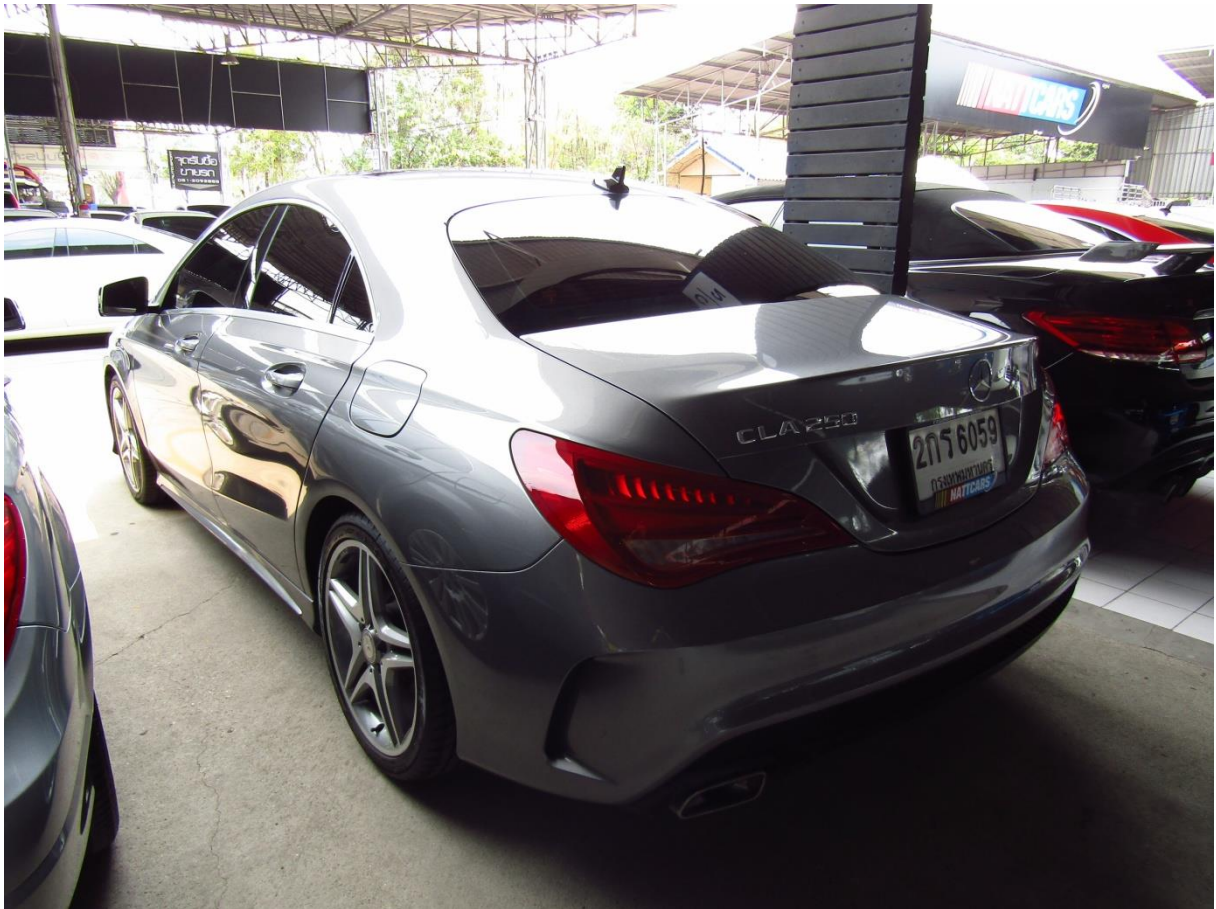
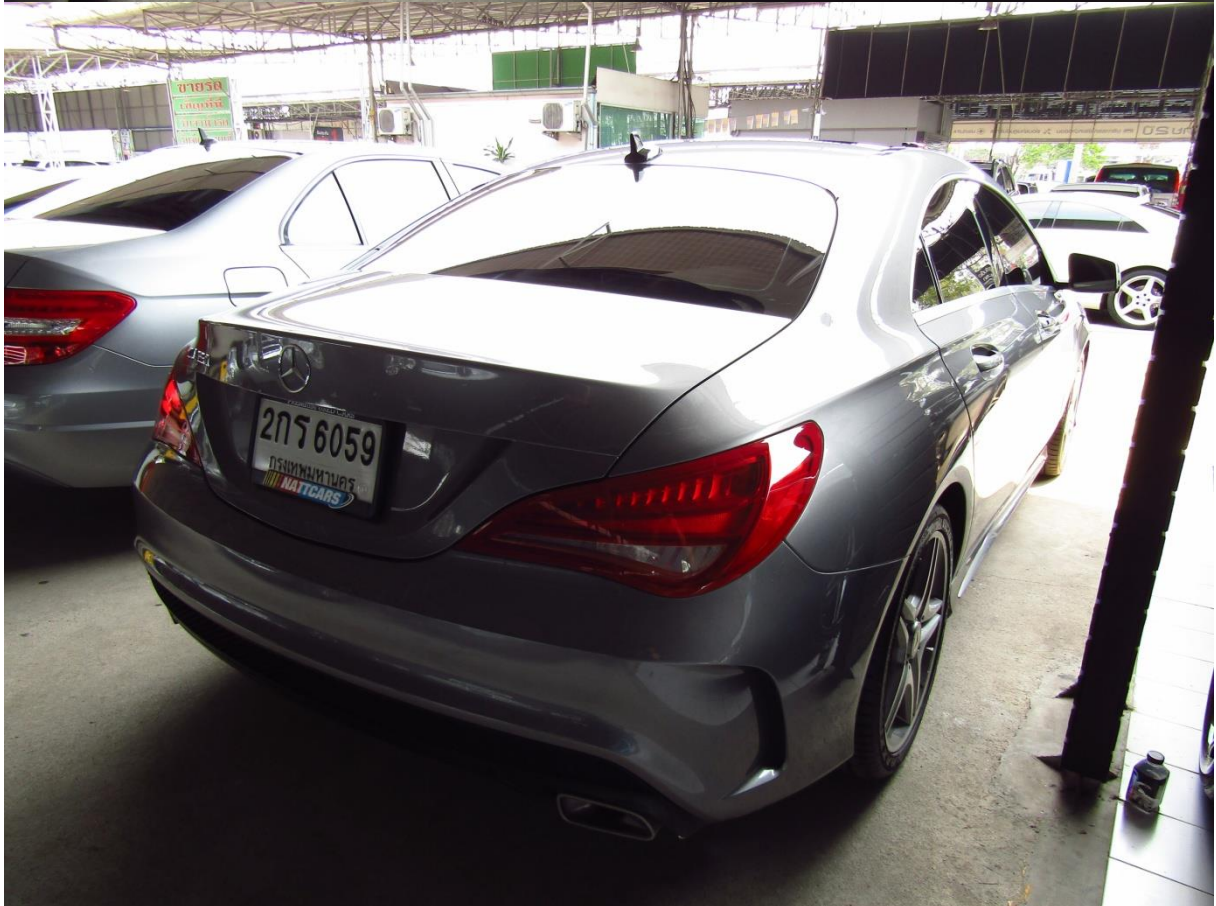
ภาพภายนอก - Exterior Visual Details:

กันชนหน้า Front Bumper	สภาพดี
	คาน รับกันชนหน้า (ขวา) Front Side Member (Right) Appearance	สภาพดี
	คาน รับกันชนหน้า (ซ้าย) Front Side Member (Left) Appearance	สภาพดี
	ฝากระโปรงหน้ารถ Bonnet	สภาพดี
	กระจกบังลมหน้า Windshield	สภาพดี
	หลังคา Roof	สภาพดี
	สภาพ และการทำงาน หลังคาชนิดรูป หลังคาเปิดประทุน Sunroof/Convertible functional and appearance	สภาพดี
	ประตูหน้าขวา Front Right Door	สภาพดี
	ประตูหลังขวา Rear Right Door	สภาพดี
	ประตูเลื่อนด้านขวา Sliding Right Door	N/A
	บันไดขายน้าด้านขวา Right Rocker Panel	สภาพดี
	ประตูหน้าซ้าย Front Left Door	สภาพดี
	ประตูหลังซ้าย Rear Left Door	สภาพดี
	ประตูเลื่อนด้านซ้าย Sliding Left Door	N/A

บันไดซ้ายน้ำด้านซ้าย Left Rocker Panel	สภาพดี
	ประตูท้าย,ฝากระโปรงท้าย Rear Tail Gate	สภาพดี
	กระจกบังลมหลัง Rear Screen	สภาพดี
	กันชนหลัง Rear Bumper	สภาพดี
	คาน รับกันชนหลัง (ขวา) Rear Side Member (Right) Appearance	สภาพดี
	คาน รับกันชนหลัง (ซ้าย) Rear Side Member (Right) Appearance	สภาพดี
	เสาโครงสร้าง A ขวา Right A-Pillar	สภาพดี
	เสาโครงสร้าง B ขวา Right B-Pillar	สภาพดี
	เสาโครงสร้าง C ขวา Right C-Pillar	สภาพดี
	เสาโครงสร้าง D ขวา Right D-Pillar	N/A
	เสาโครงสร้าง A ซ้าย Left A-Pillar	สภาพดี
	เสาโครงสร้าง B ซ้าย Left B-Pillar	สภาพดี
	เสาโครงสร้าง C ซ้าย Left C-Pillar	สภาพดี
	เสาโครงสร้าง D ซ้าย Left D-Pillar	N/A
	ระบบบังคับเลี้ยว Steering Components	สภาพดีตามอายุการใช้งาน
