Vehicle Inspection Report

สรุปผลการตรวจสอบ (Inspection Summary)

ยี่ห้อ/รุ่น (Brand/Model): BMW 528i 2.0 AT	วันที่ตรวจสอบรถยนต์ (Date of Inspection): 21-09-63
หมายเลขตัวถัง (VIN): MMFXG38020DV60023	เลขคำขอบริการ (Job No.) : I020/0052-5
หมายเลขเครื่องยนต์ (Engine No.): B3210393	Vehicle Picture:  
ปีที่ผลิต (Build Date): 2013	
สีรถ (Color): น้ําดาล	
ระยะการใช้งาน(Mileage): 76,138 กม.	
หมายเลขทะเบียน (No. Plate): 8กจ 9539	
วันครบกำหนดชำระภาษี (Registration Expiry): 17 มิ.ย. 64	
ชื่อลูกค้า (Customer Name): : 84 CAR CENTER	
ที่อยู่(Address): กาญจนนาภิเษก	
โทรศัพท์ (Tel):	
สถานที่ตรวจสอบรถ (Inspection Place): 84 CAR CENTER

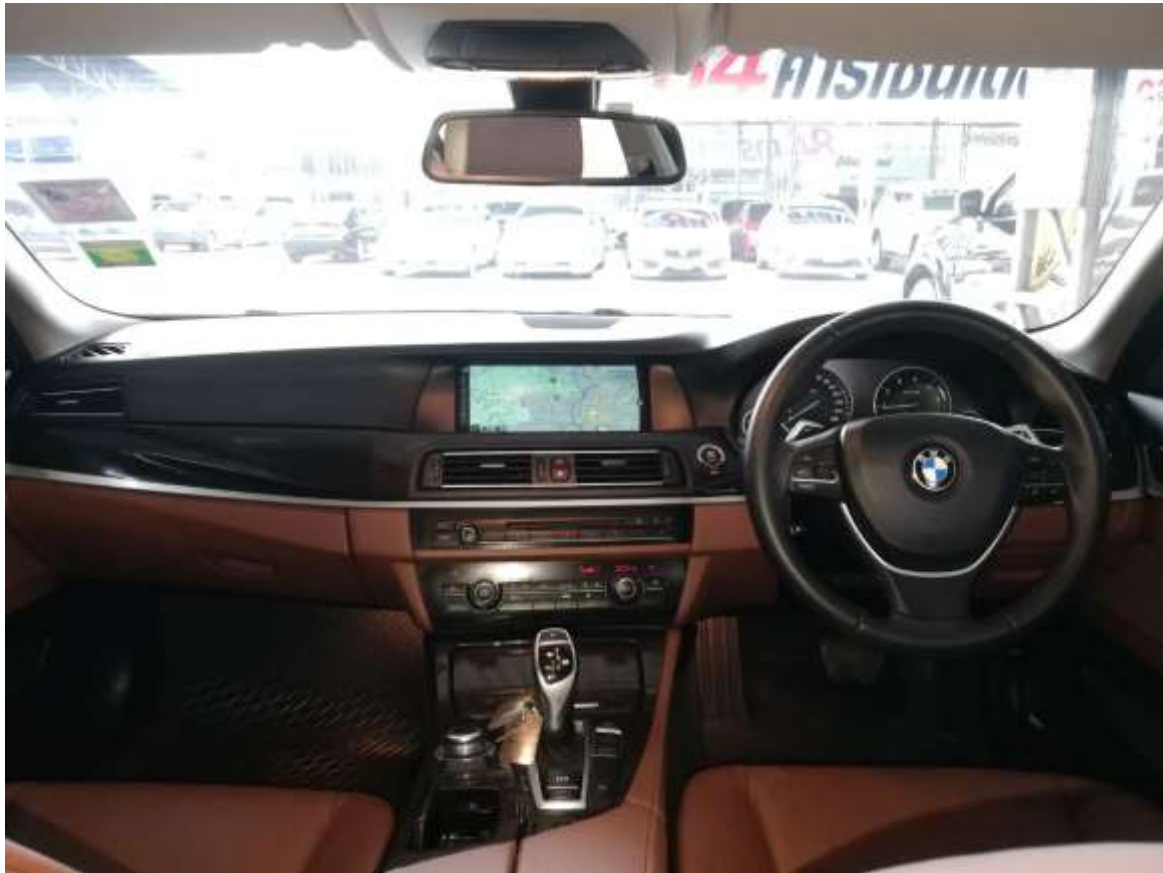
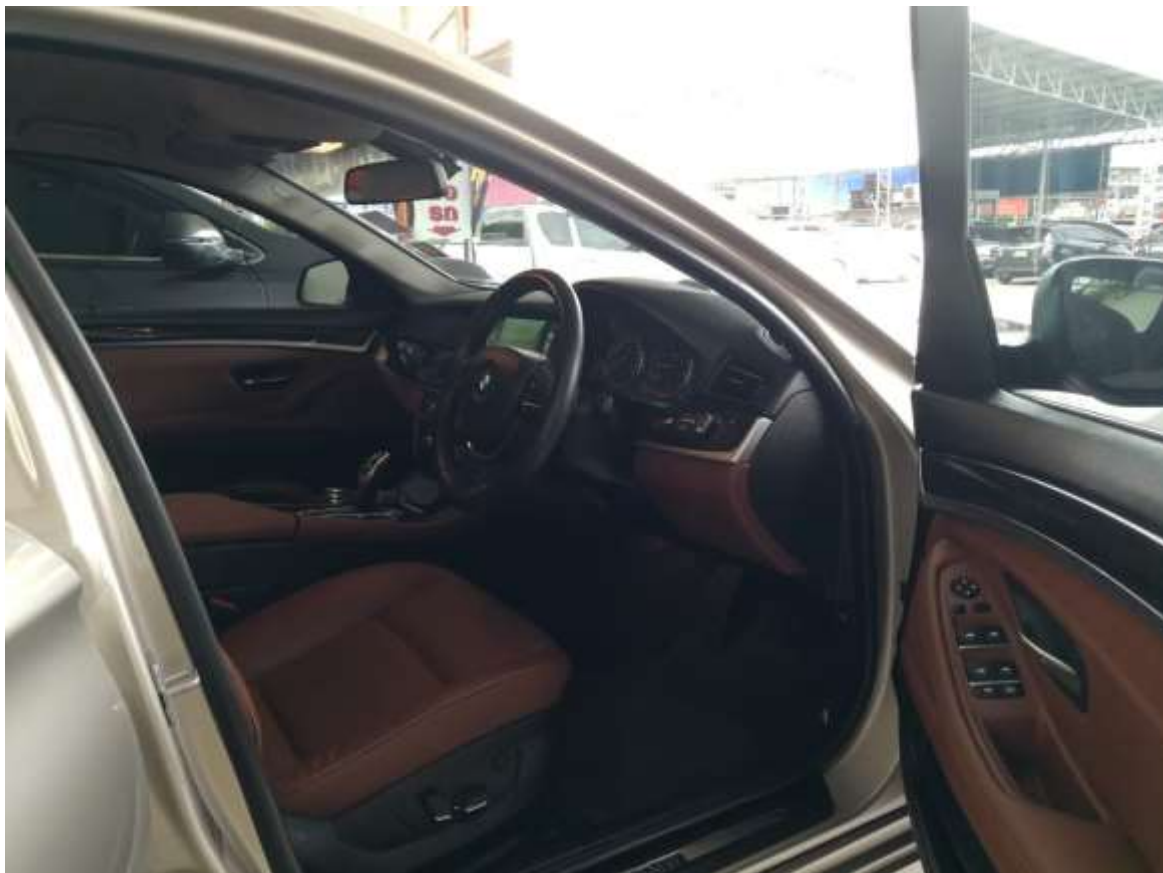
ภาพภายในด้านหน้า หลัง และ จุดบกพร่อง - Interior Visual Details (Front, Rear and/or Defect):

ที่นั่ง สภาพ Seat Appearance	สภาพตามอายุการใช้งาน
	การทำงาน การปรับ และการล็อค เบาะ Seat Adjust functional	ทำงานได้ดี
	สภาพ รางใต้เบาะ Seat slide adjust rail	สภาพตามอายุการใช้งาน
	เข็มขัดนิรภัย Seat Belts	สภาพตามอายุการใช้งาน
	อื่นๆเพิ่มเติม Others	N/A

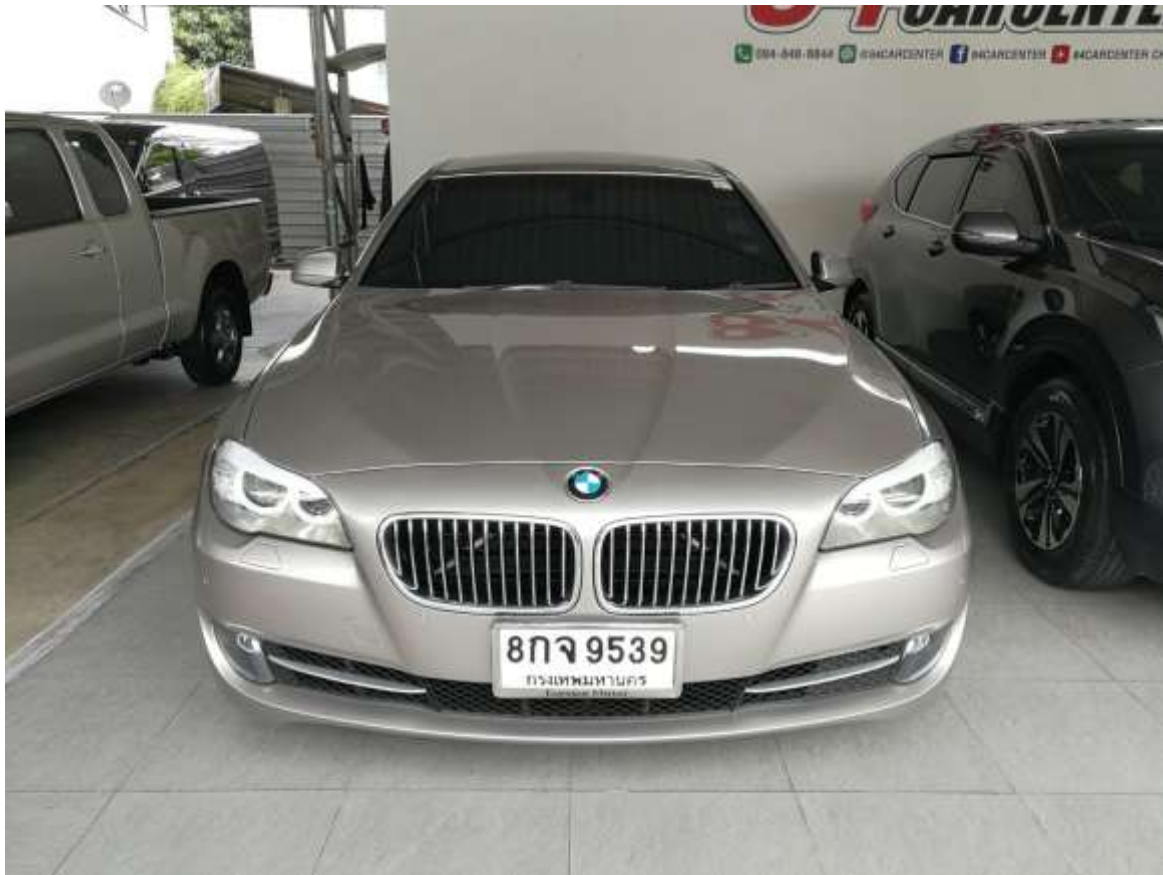
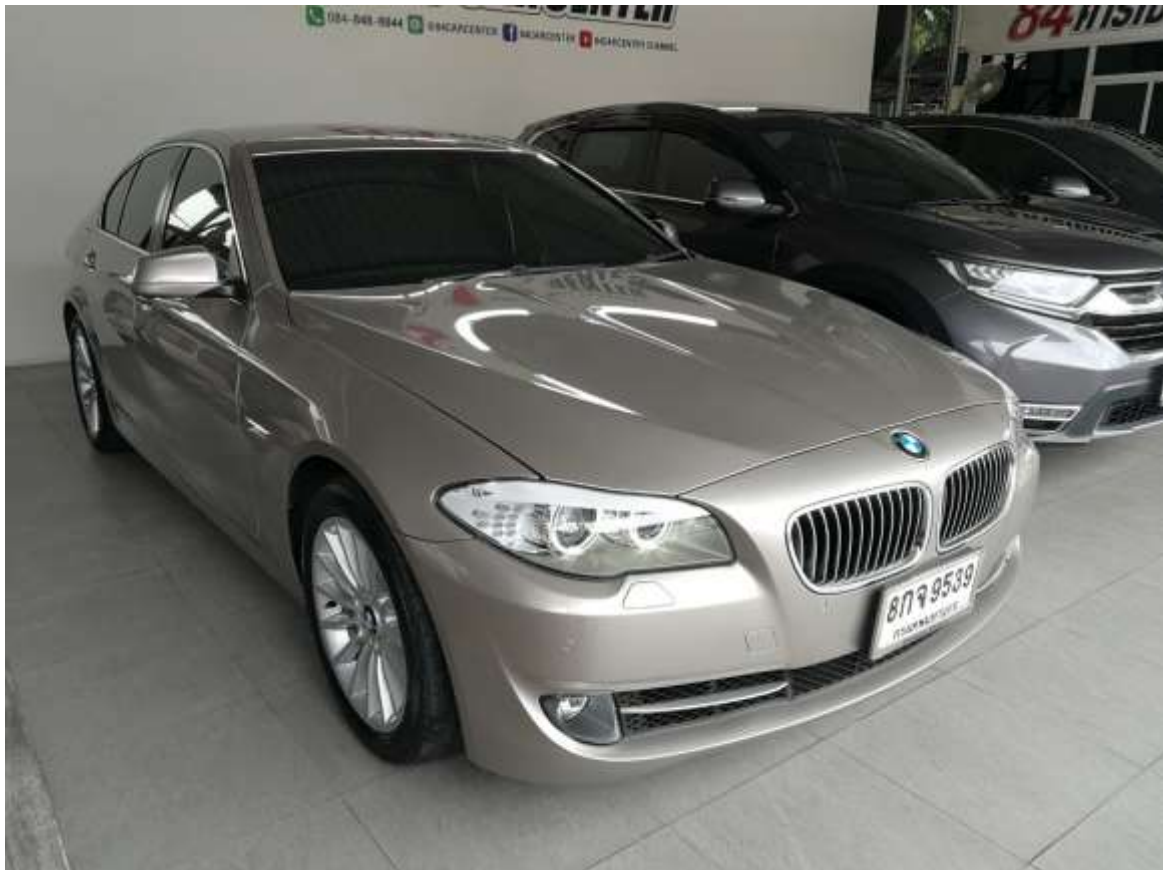
ภาพภายนอก - Exterior Visual Details:

กันชนหน้า Front Bumper	สภาพดี
 	คาน รับกันชนหน้า (ขวา) Front Side Member (Right) Appearance	สภาพดี
 	คาน รับกันชนหน้า (ซ้าย) Front Side Member (Left) Appearance	สภาพดี
 	ฝากระโปรงหน้ารถ Bonnet	สภาพดี
 	กระจกบังลมหน้า Windshield	สภาพดี
 	หลังคา Roof	สภาพดี
 	สภาพ และการทำงาน หลังคาชั้นรูป หลังคาเปิดประทุน Sunroof/Convertible functional and appearance	N/A
 	แก้มบังโคลนหน้าขวา Front Right Wing	สภาพดี
 	ประตูหน้าขวา Front Right Door	สภาพดี
 	ประตูหลังขวา Rear Right Door	สภาพดี
 	ประตูเลื่อนด้านขวา Sliding Right Door	N/A
 	แก้มบังโคลนหลังขวา Rear Right Wing	สภาพดี
 	บันไดขายน้าด้านขวา Right Rocker Panel	สภาพดี
 	แก้มบังโคลนหน้าซ้าย Front Right Wing	สภาพดี

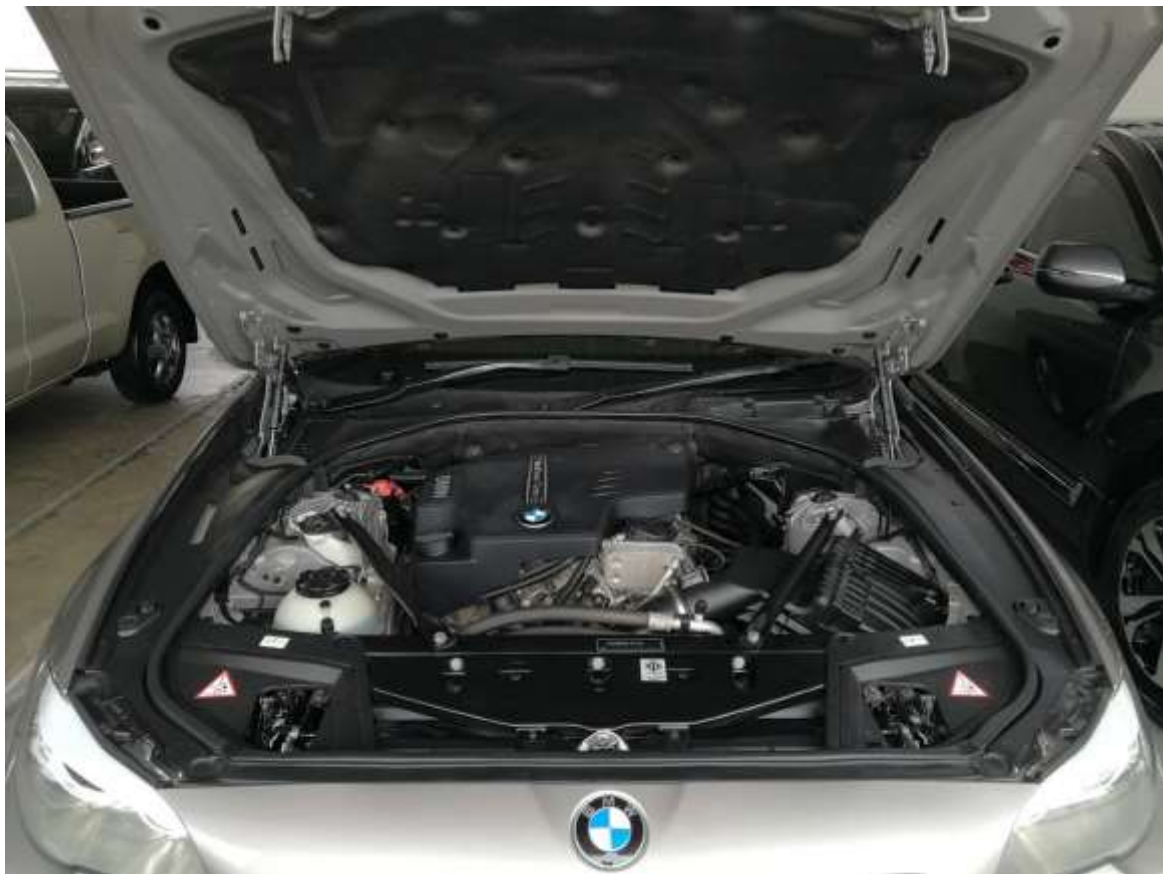
ภาพห้องเครื่อง - Engine Bay Visual Details:

การทดสอบ แบตเตอรี่ Battery Test	Battery Test		Charging System Test at 2000 rpm	
	Voltage	132.76	V	Voltage	14.59 V
	Rating	900	CCA	Status	Normal
	Current	550	CCA	Start System Test	
	Internal resistance	4.92	mΩ	Start Voltage	9.20 V
	State of Charge	96	%	Status	Normal
	State of Health	78	%	Max. Load Test at 2000 rpm	
	Status	Good		Max. Load	14.33 V
	Test Date	21.09.63		Voltage	
				Status	Normal
