Vehicle Inspection Report

สรุปผลการตรวจสอบ (Inspection Summary)

ยี่ห้อ/รุ่น (Brand/Model): BMW 520 d	วันที่ตรวจสอบรถยนต์ (Date of Inspection): 04-11-63
หมายเลขตัวถัง (VIN): MMF5E54050D945073	เลขคำขอบริการ (Job No.) : I020/0064-01
หมายเลขเครื่องยนต์ (Engine No.): 75149187	Vehicle Picture:  
ปีที่ผลิต (Build Date): 2015	
สีรถ (Color): ขาว	
ระยะการใช้งาน(Mileage): 195,592 กม.	
หมายเลขทะเบียน (No. Plate): 5กพ 2034 กทม.	
วันครบกำหนดชำระภาษี (Registration Expiry): 01 ก.พ.64	
ชื่อลูกค้า (Customer Name): 54 นิวัฒน์	
ที่อยู่(Address): ราชพฤกษ์	
โทรศัพท์ (Tel):	
สถานที่ตรวจสอบรถ (Inspection Place): 54 นิวัฒน์

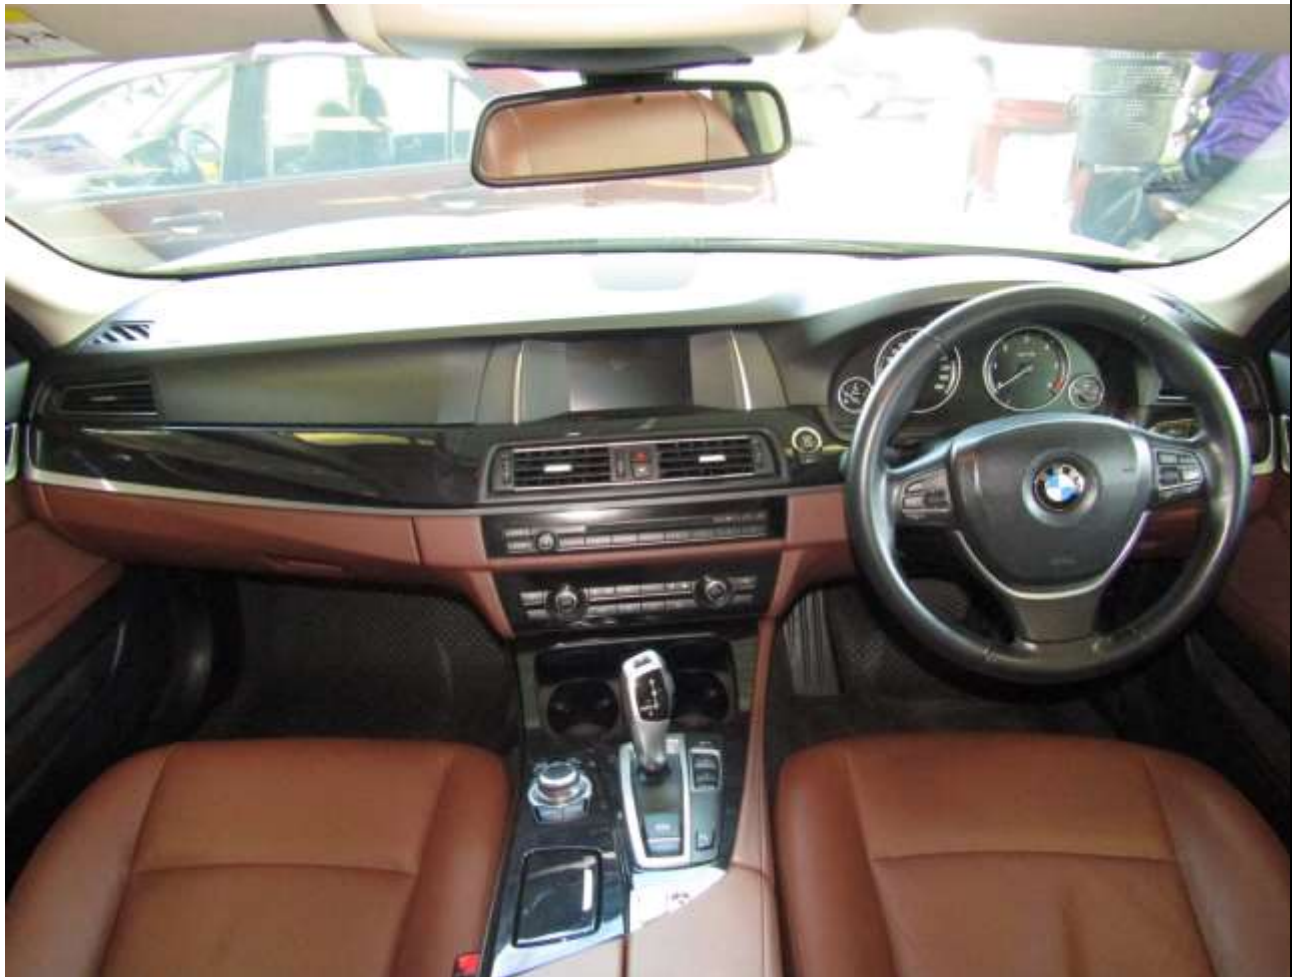
ภาพภายในด้านหน้า หลัง และ จุดบกพร่อง - Interior Visual Details (Front, Rear and/or Defect):

ที่นั่ง สภาพ Seat Appearance	สภาพดีตามอายุการใช้งาน

เข็มขัดนิรภัย Seat Belts	สภาพดีตามอายุการใช้งาน

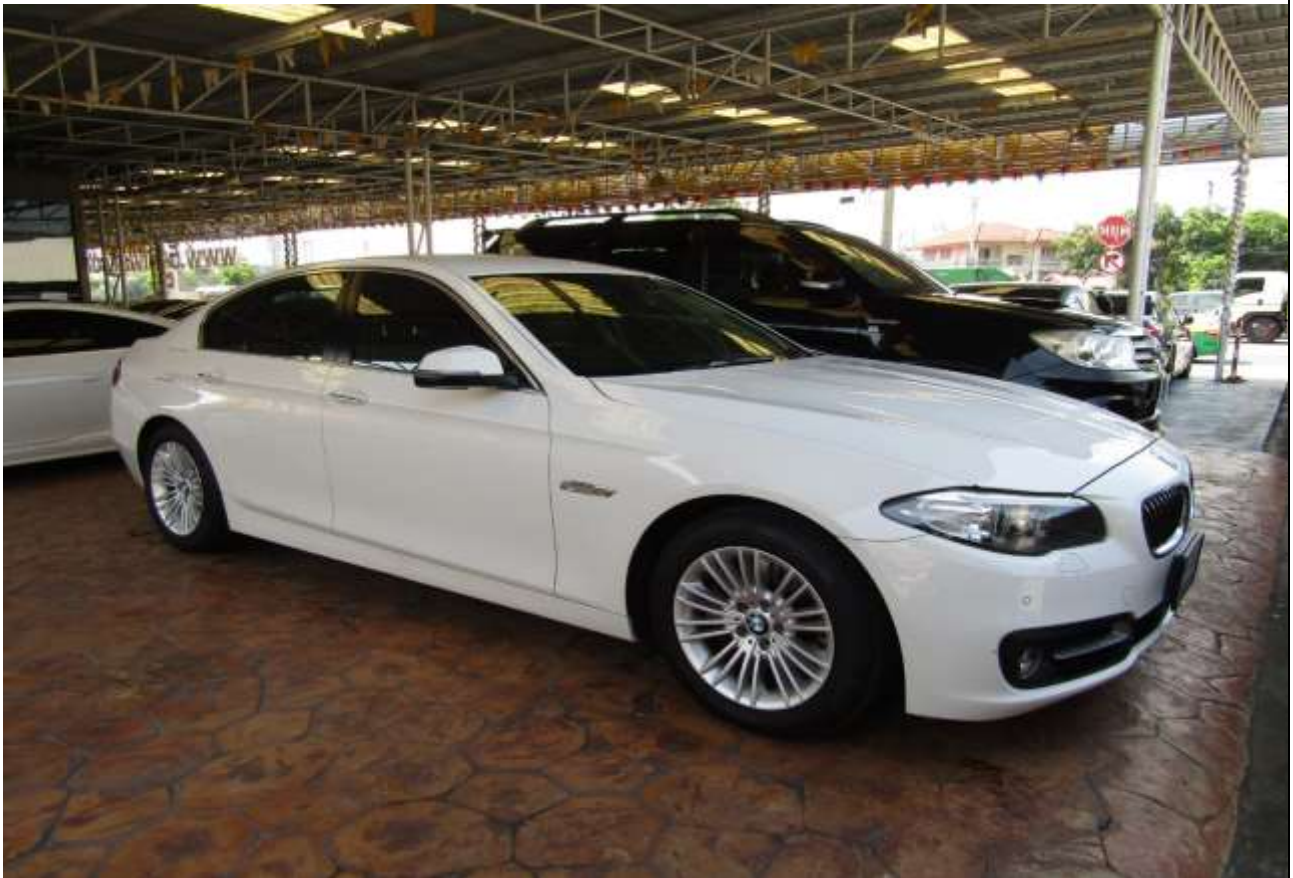
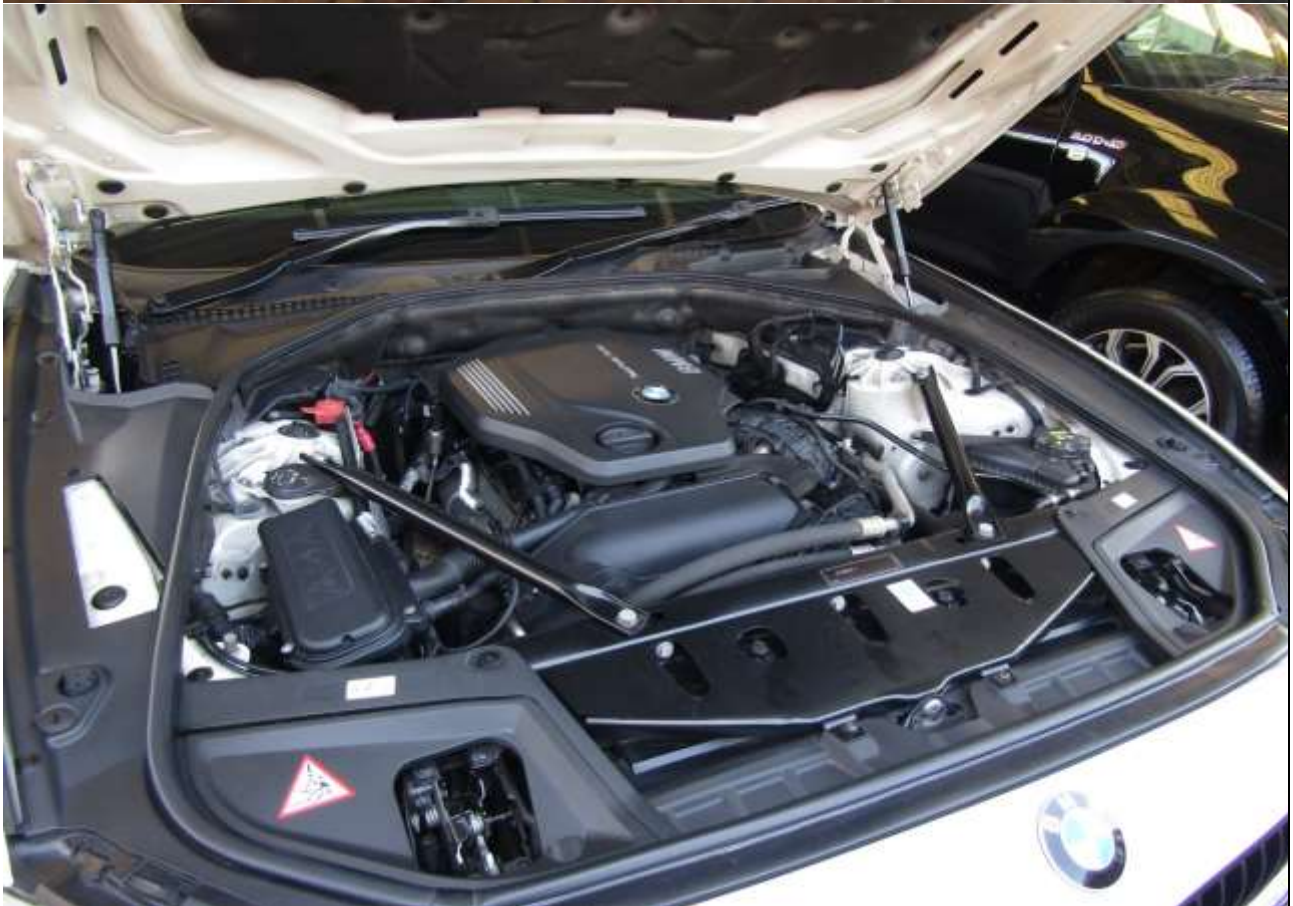
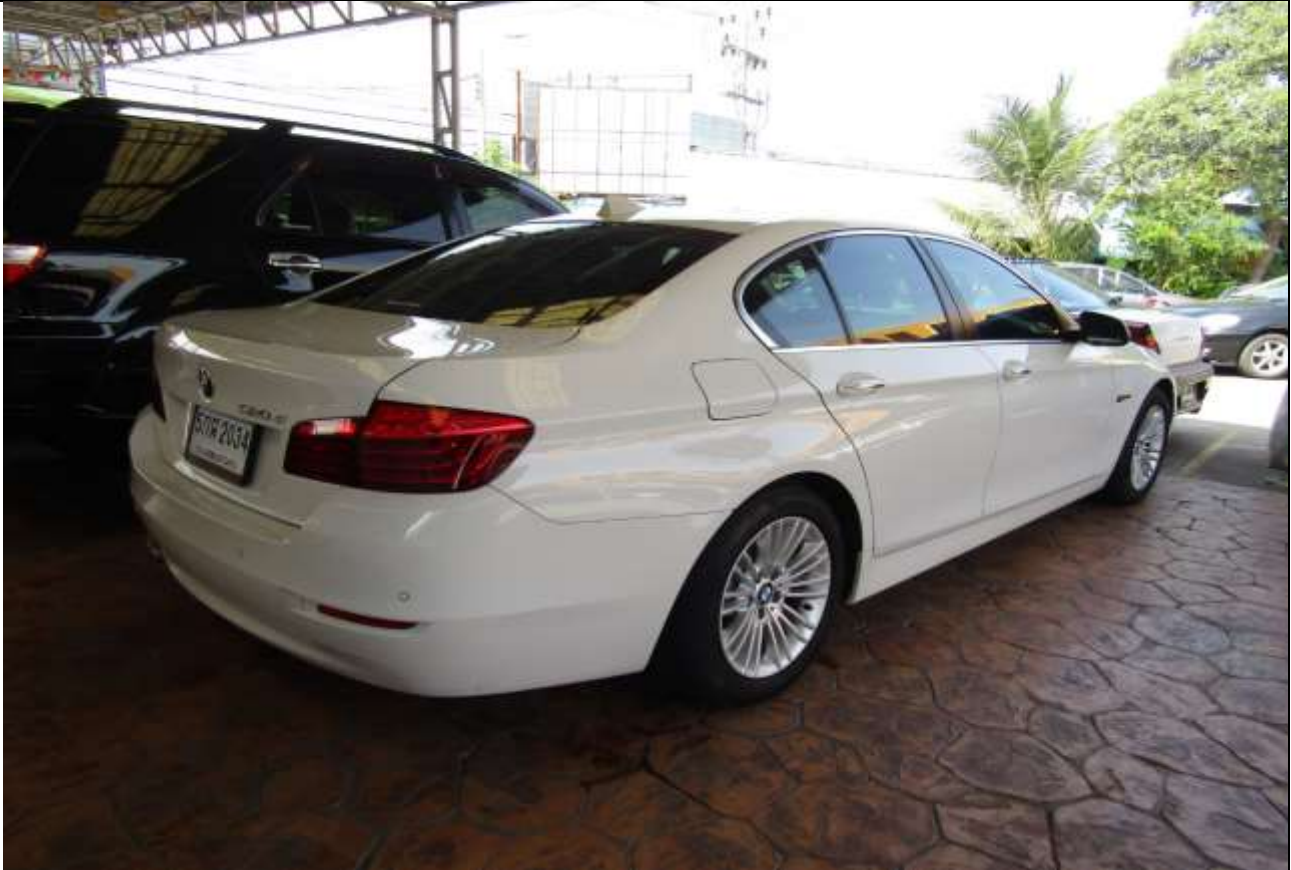
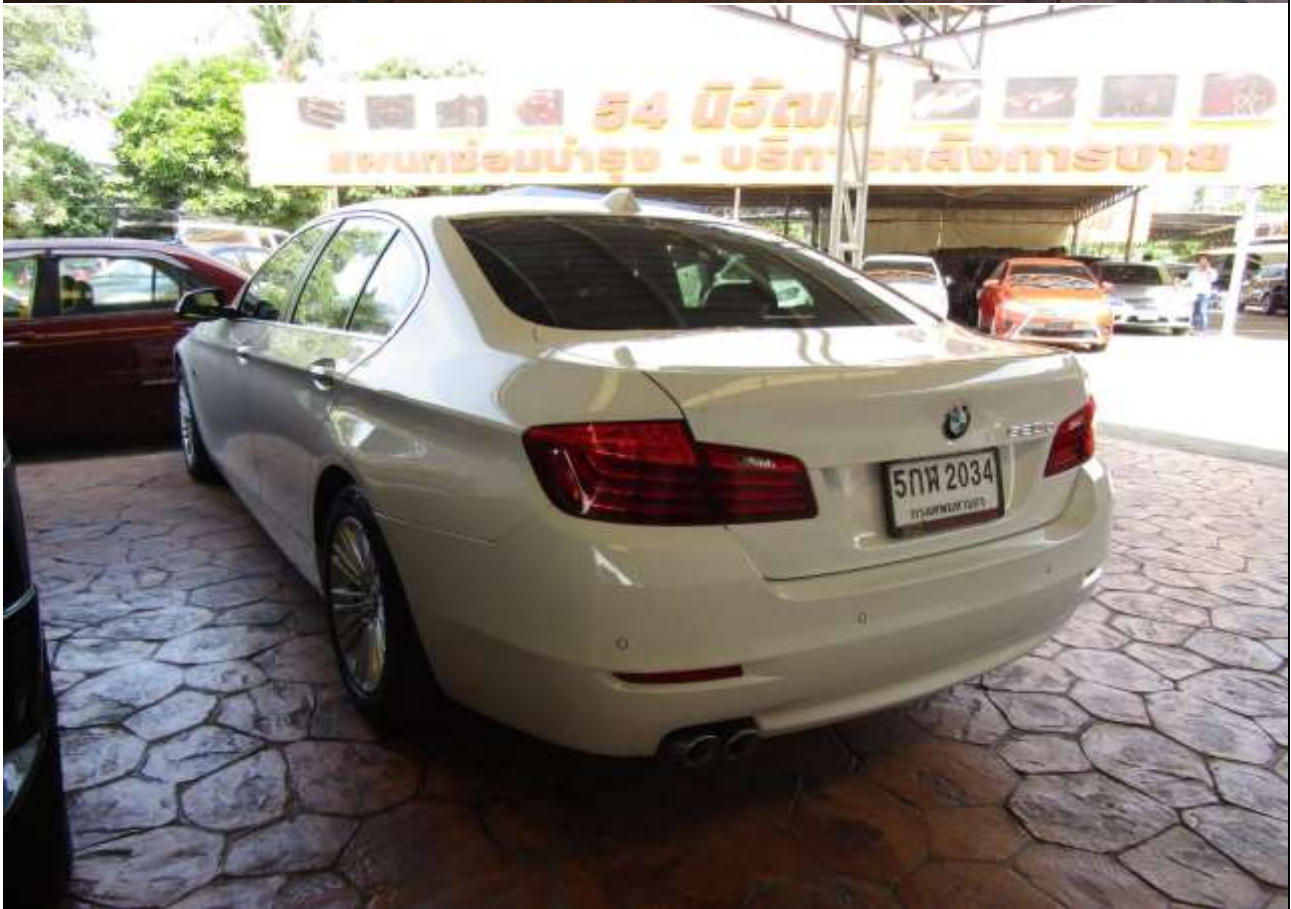
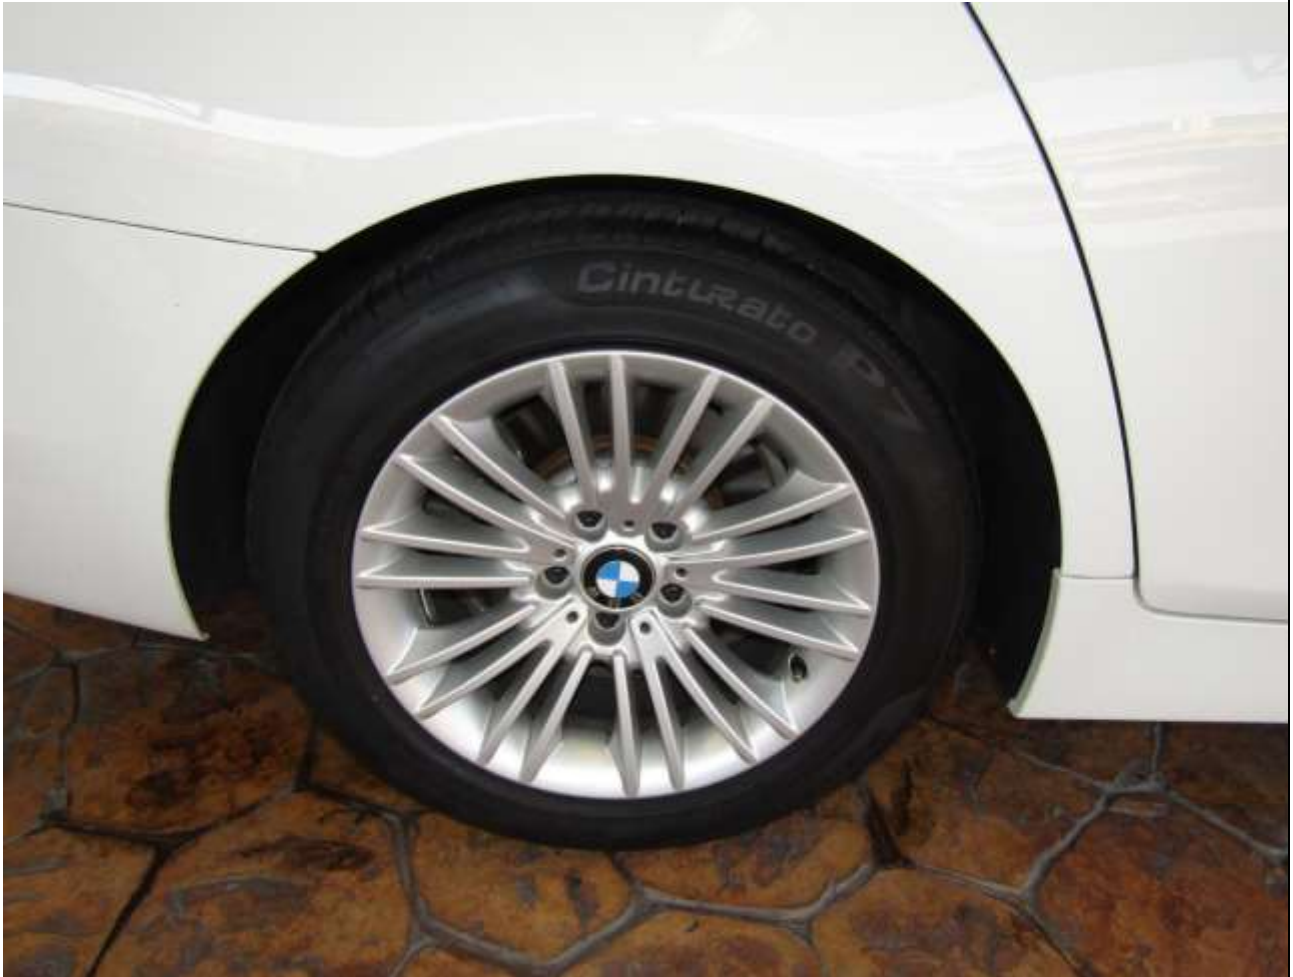
ภาพภายนอก - Exterior Visual Details:

กันชนหน้า Front Bumper	สภาพดี
 	คาน รับกันชนหน้า (ขวา) Front Side Member (Right) Appearance	สภาพดี
 	คาน รับกันชนหน้า (ซ้าย) Front Side Member (Left) Appearance	สภาพดี
 	ฝากระโปรงหน้ารถ Bonnet	สภาพดี
 	กระจกบังลมหน้า Windshield	สภาพดี
 	หลังคา Roof	สภาพดี
 	สภาพ และการทำงาน หลังคาชั้นรูป หลังคาเปิดประทุน Sunroof/Convertible functional and appearance	สภาพดี
 	ประตูหน้าขวา Front Right Door	สภาพดี
 	ประตูหลังขวา Rear Right Door	สภาพดี
 	ประตูเลื่อนด้านขวา Sliding Right Door	N/A
 	บันไดขายน้าด้านขวา Right Rocker Panel	สภาพดี
 	ประตูหน้าซ้าย Front Left Door	สภาพดี
 	ประตูหลังซ้าย Rear Left Door	สภาพดี
 	ประตูเลื่อนด้านซ้าย Sliding Left Door	N/A

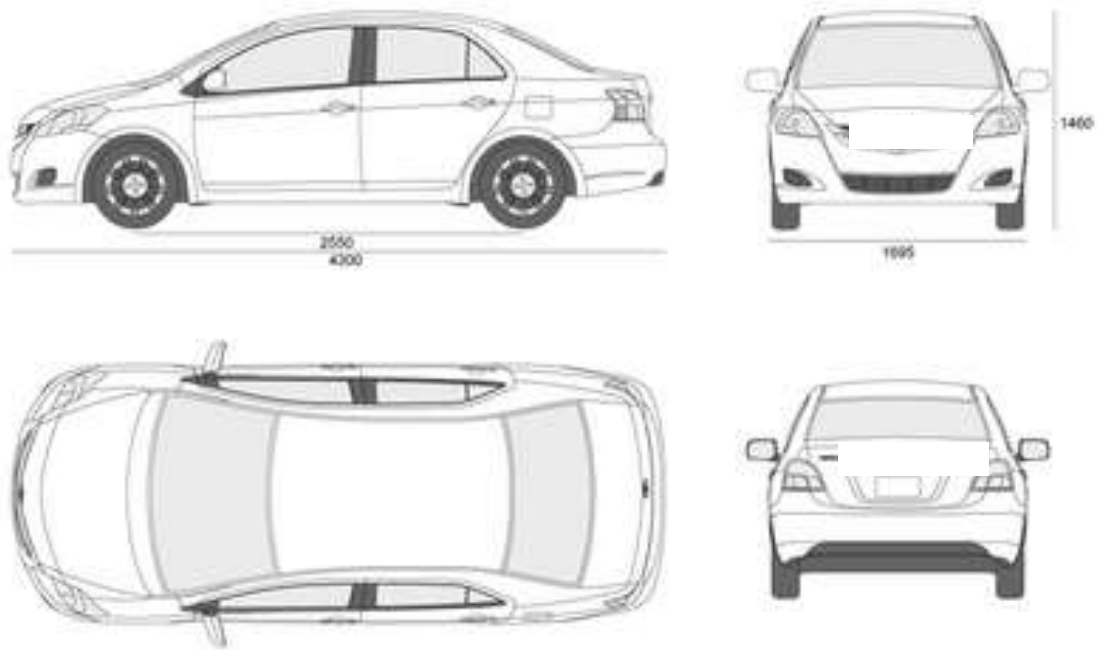
ความหนาสีรอบรถเก๋ง 3,4 และ 5 ประตู - Paint Thickness on 3,4 and 5 door car:

ชิ้นส่วนยานยนต์ (Car Part)	ความหนาสี Paint Thickness (µm)			
	P1	P2	P3	Average
Front Wing (RH)	77	87	79	81
Front Wing (LH)	83	85	74	81
Front Door (RH)	105	101	98	101
Front Door (LH)	91	103	104	99
Rear Door (RH)	98	99	76	91
Rear Door (LH)	85	87	90	87

ชิ้นส่วนยานยนต์ (Car Part)	ความหนาสี Paint Thickness (µm)			
	P1	P2	P3	Average
Rear Wing (RH)	87	90	101	93
Rear Wing (LH)	97	113	101	104
Front Bumper				
Rear Bumper				
Bonnet	88	90	99	92
Roof	95	93	93	94
Boot/Tail Gate	84	95	97	92
