Mitsubishi Triton 2.4 DOUBLE CAB GT Plus

Oct 18, 2022

INSPECTION
BY ONE2CAR

Vehicle Inspection Report สรุปผลการตรวจสภาพรถ (Inspection Summary)

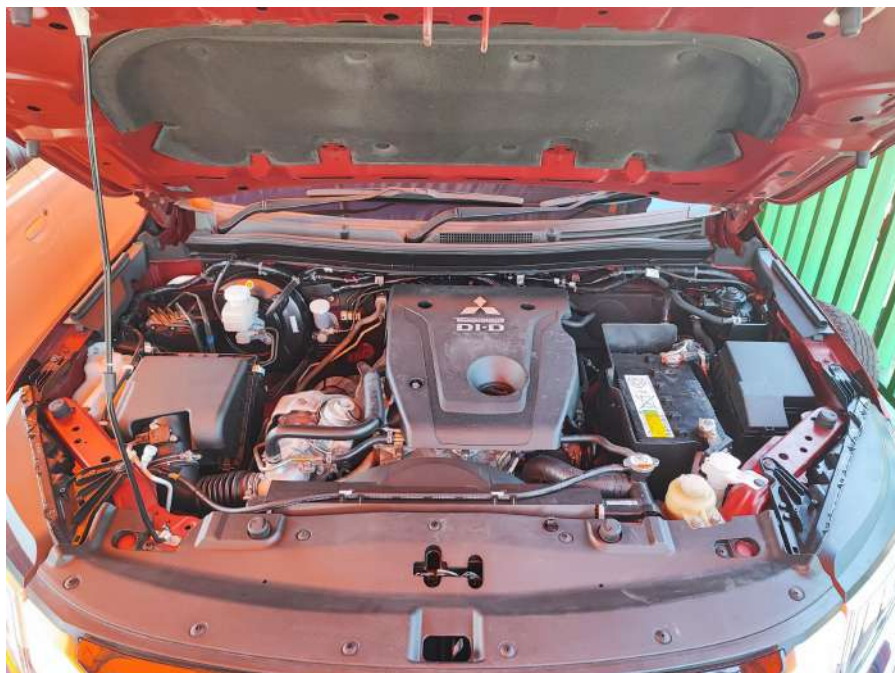
ภาพห้องเครื่อง

Voltage	12.5	V
Rating	800	CCA
Current	567	CCA
Internal resistance	4.77	mΩ
State of Charge	70	%
State of Health	49	%
Status	CAUTION

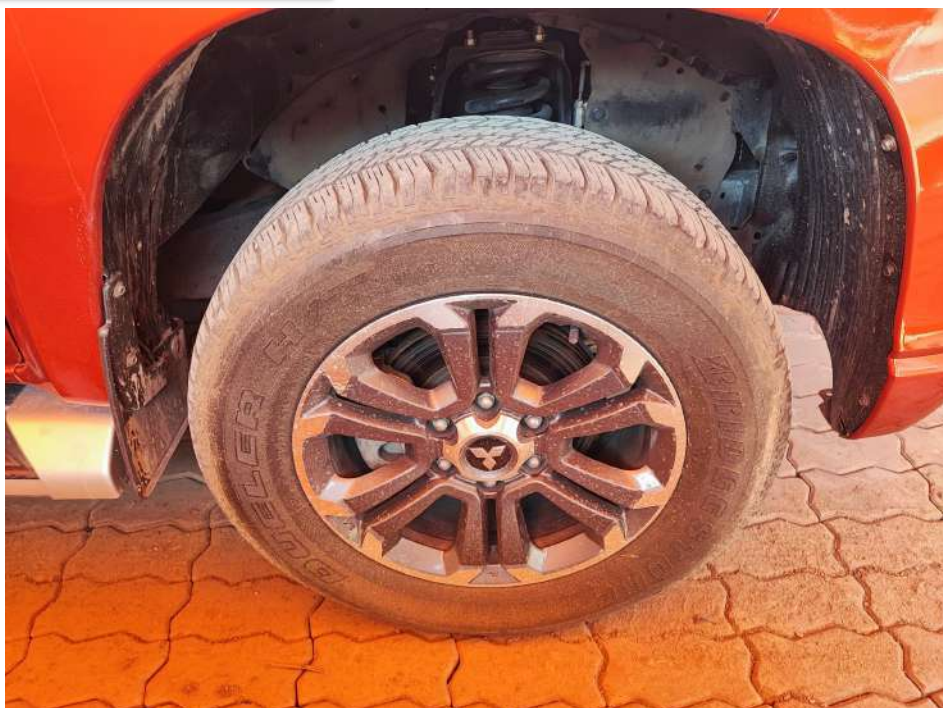
ขอบยาง ล้อ

22/19
