I024/0084-17

Toyota Camry 2.0 G

Feb 27, 2024

Vehicle Inspection Report สรุปผลการตรวจสภาพรถ (Inspection Summary)

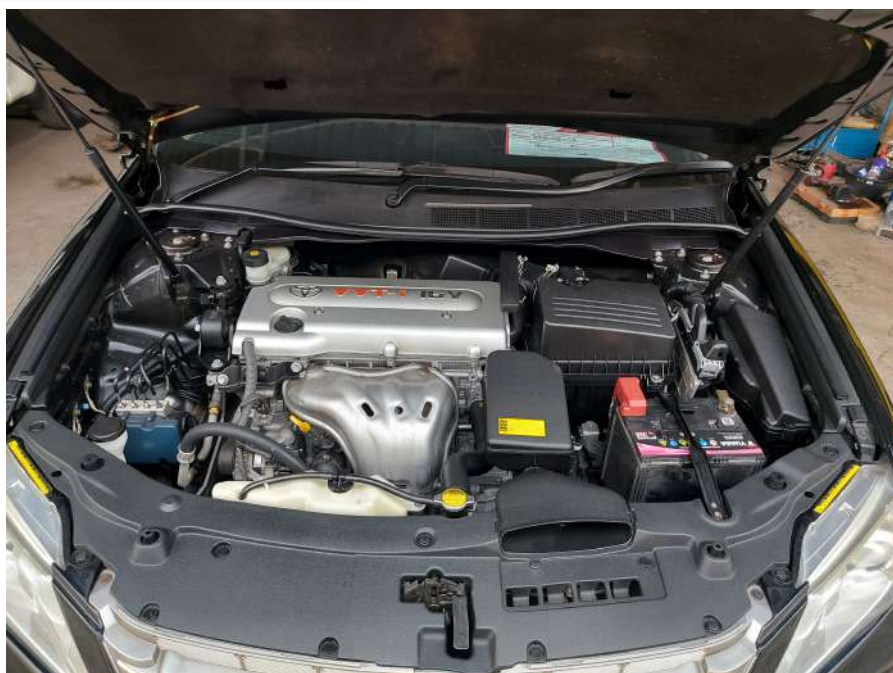
ภาพห้องเครื่อง

Voltage	12.47	V
Rating	550	CCA
Current	400	CCA
Internal resistance	6.99	mΩ
State of Charge	67	%
State of Health	53	%
Status	CAUTION

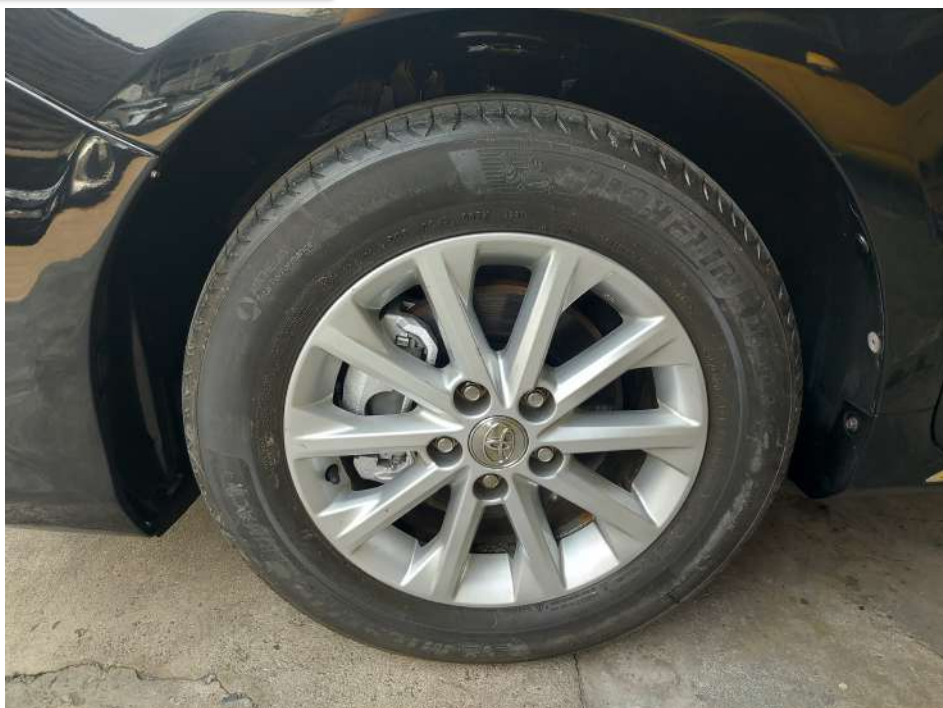
ขอบยาง ล้อ

32/21
