Vehicle Inspection Report

สรุปผลการตรวจสอบ (Inspection Summary)

ยี่ห้อ/รุ่น (Brand/Model): HONDA CITY 1.5 A/T	วันที่ตรวจสอบรถยนต์ (Date of Inspection): 26-04-64
หมายเลขตัวถัง (VIN): MRHGM6620JP102596	เลขคำขอบริการ (Job No.): I021/0008-07
หมายเลขเครื่องยนต์ (Engine No.): L15Z15120320	Vehicle Picture:

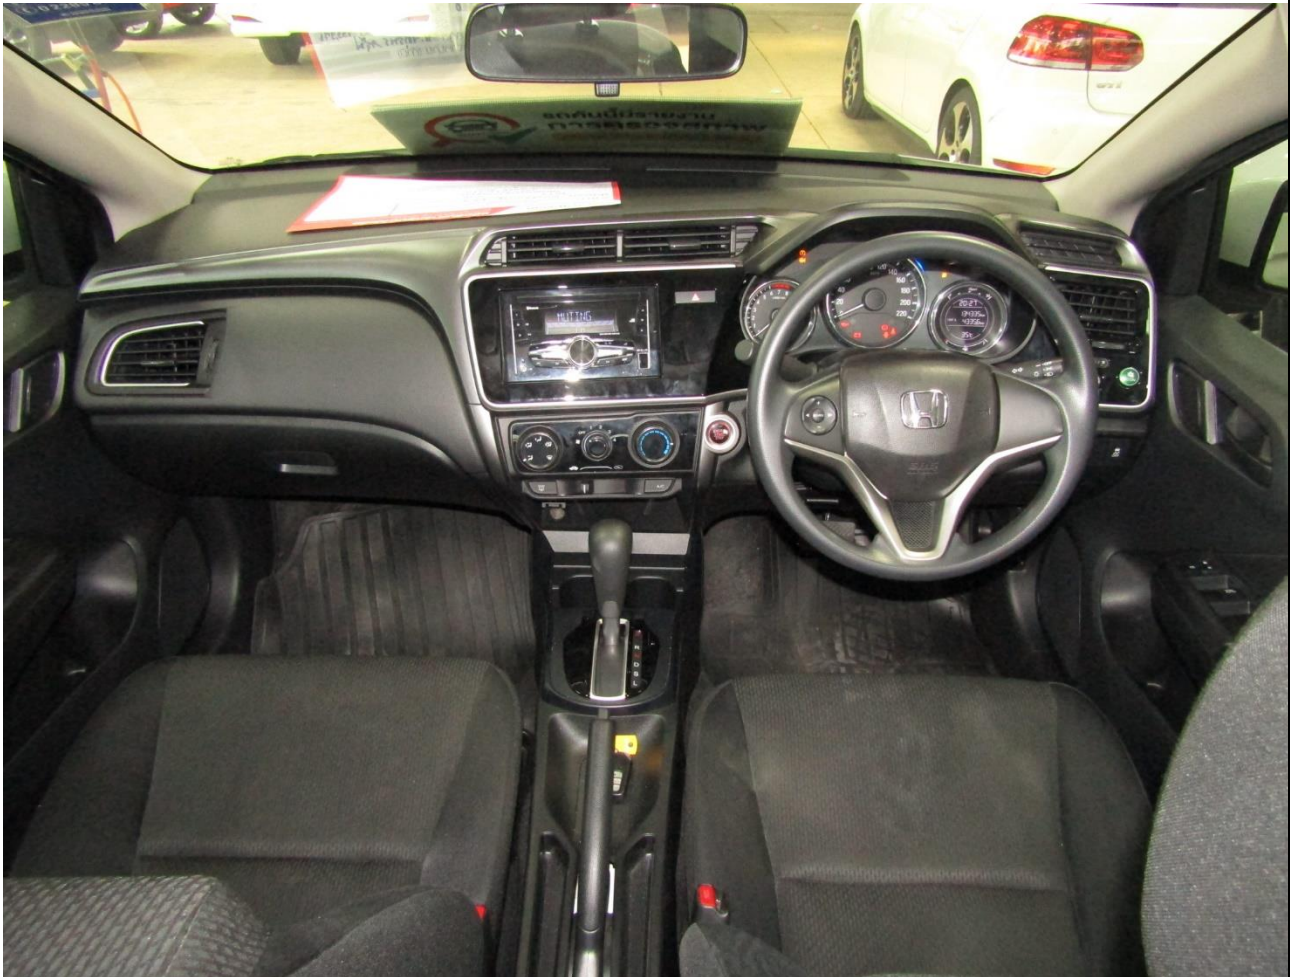
ที่นั่ง สภาพ Seat Appearance	สภาพตามอายุการใช้งาน
	การทำงาน การปรับ และการล็อค เบาะ Seat Adjust functional	ทำงานได้ดี
	สภาพ รางใต้เบาะ Seat slide adjust rail	สภาพตามอายุการใช้งาน
	เข็มขัดนิรภัย Seat Belts	สภาพตามอายุการใช้งาน
	อื่นๆเพิ่มเติม Others	N/A

ภาพภายในด้านหน้า หลัง และ จุดบกพร่อง - Interior Visual Details (Front, Rear and/or Defect):

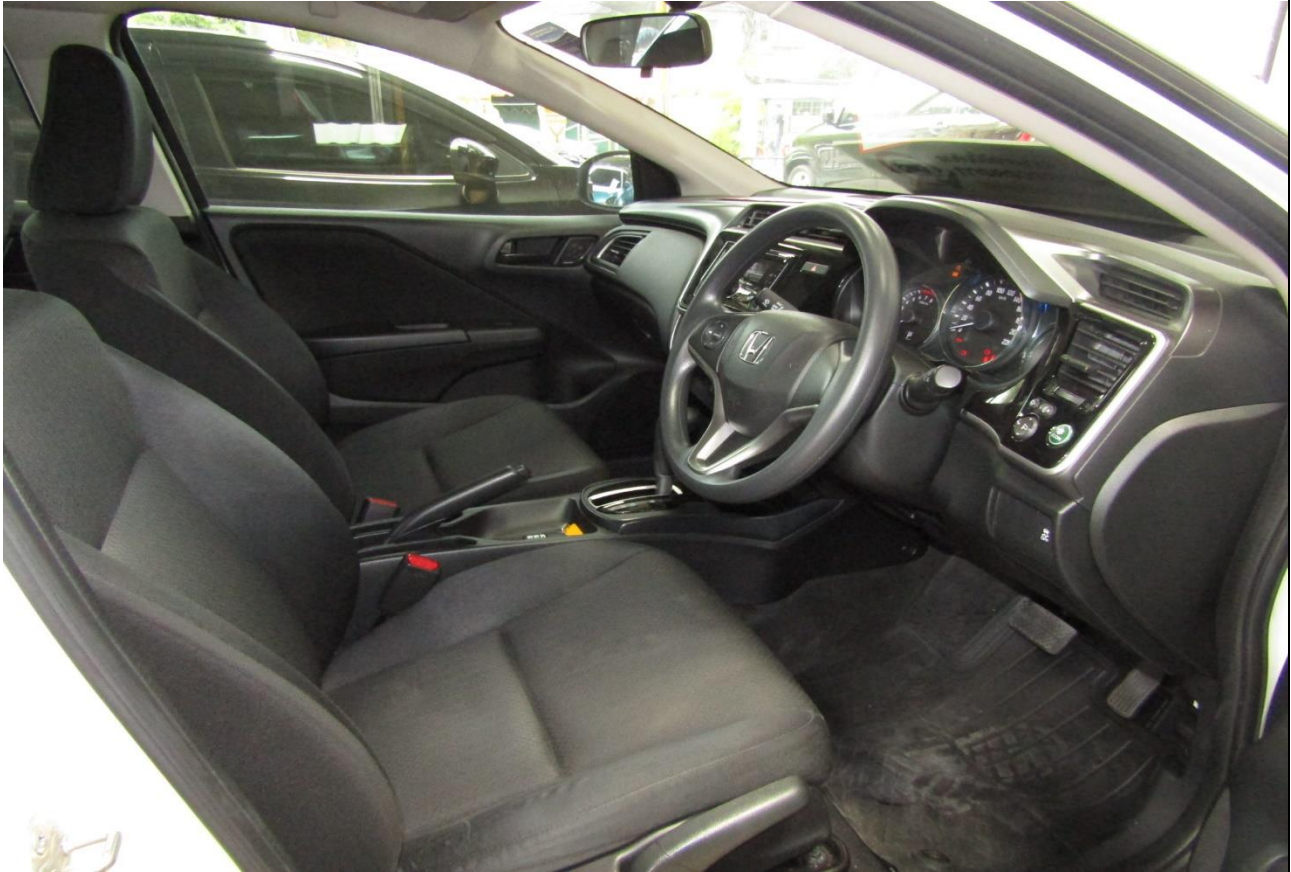
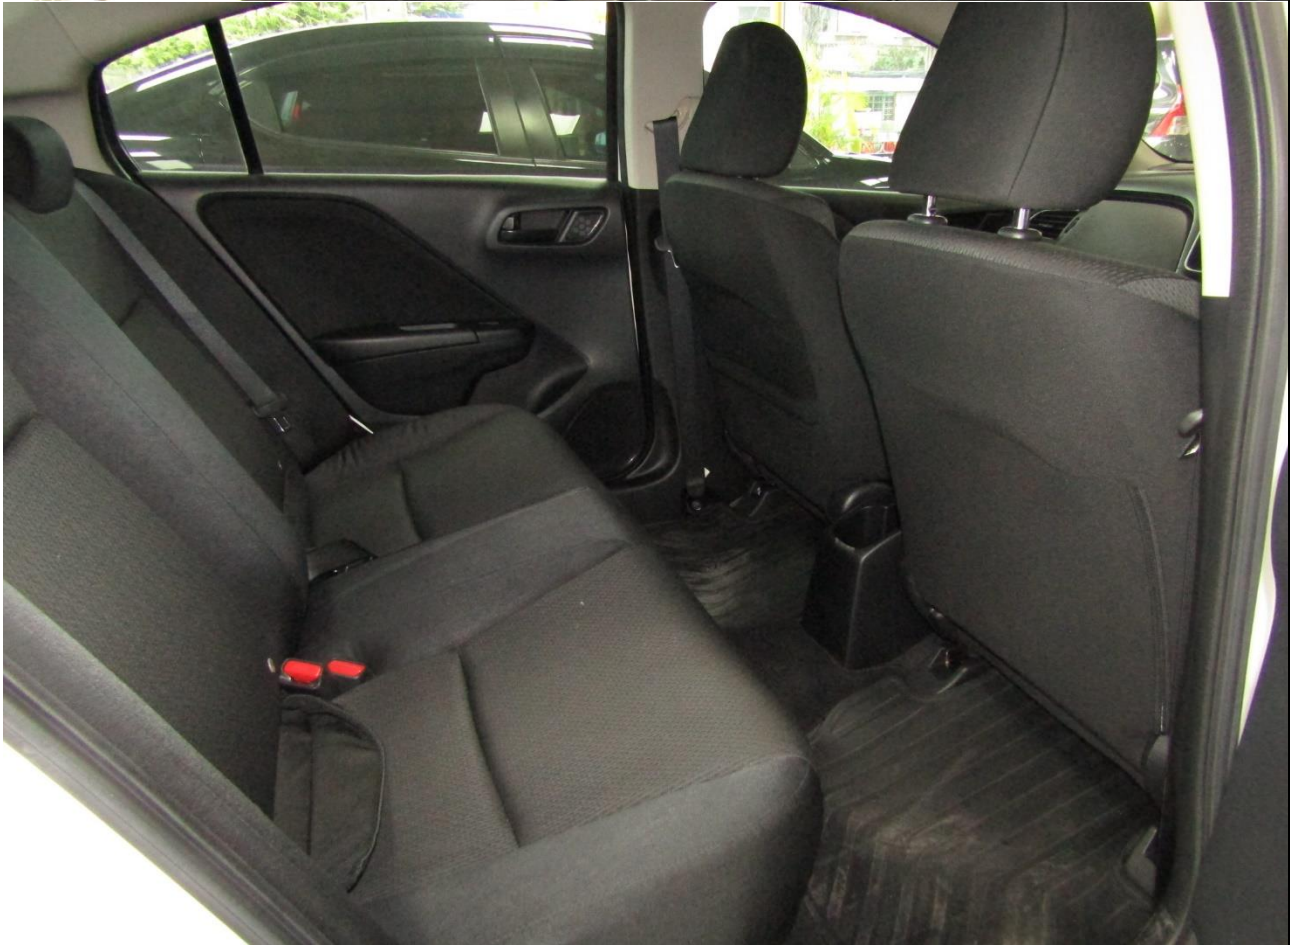
ภาพภายในด้านหน้า หลัง และ จุดบกพร่อง (ต่อ) - Interior Visual Details (Front, Rear and/or Defect) (Continued):

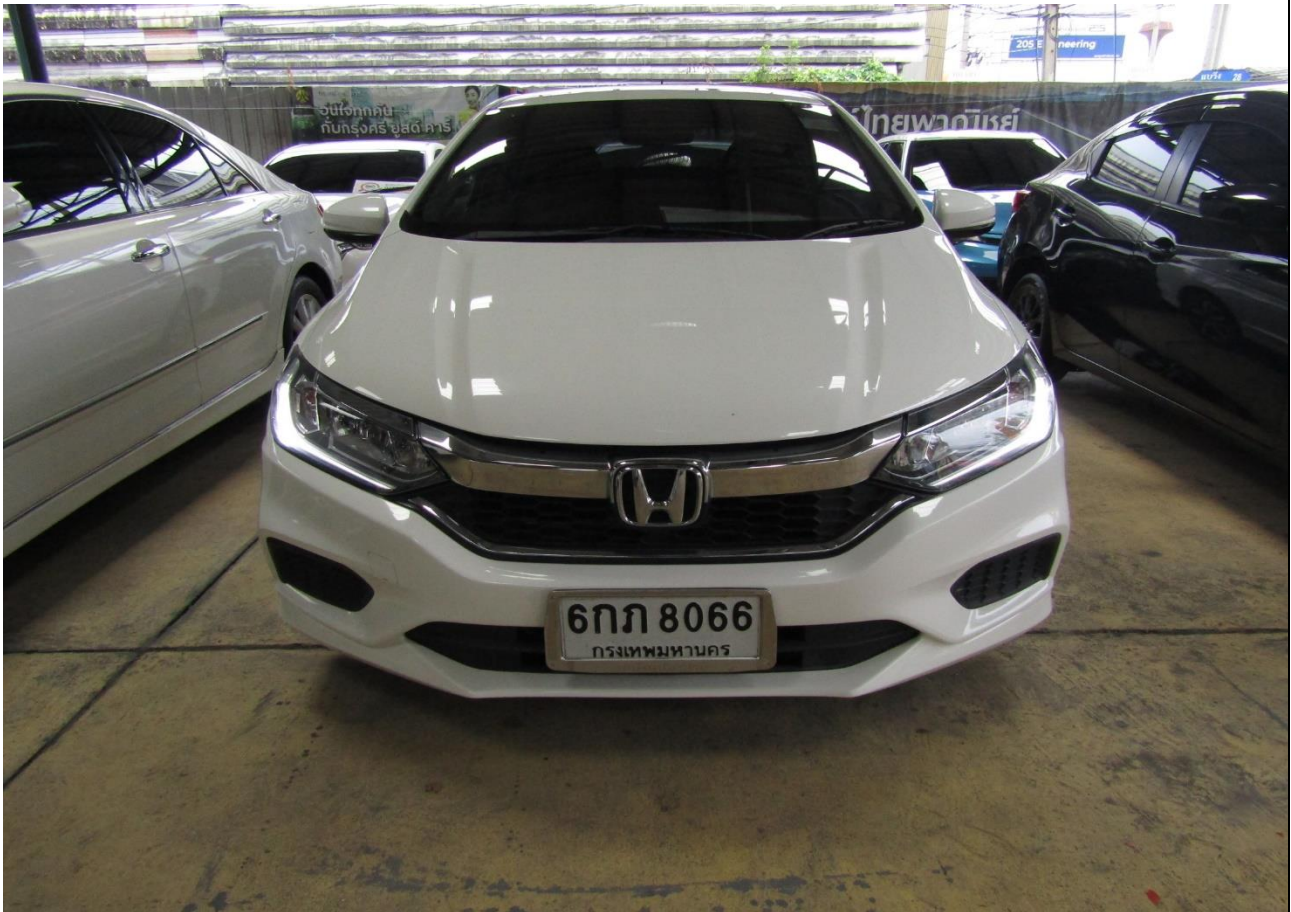
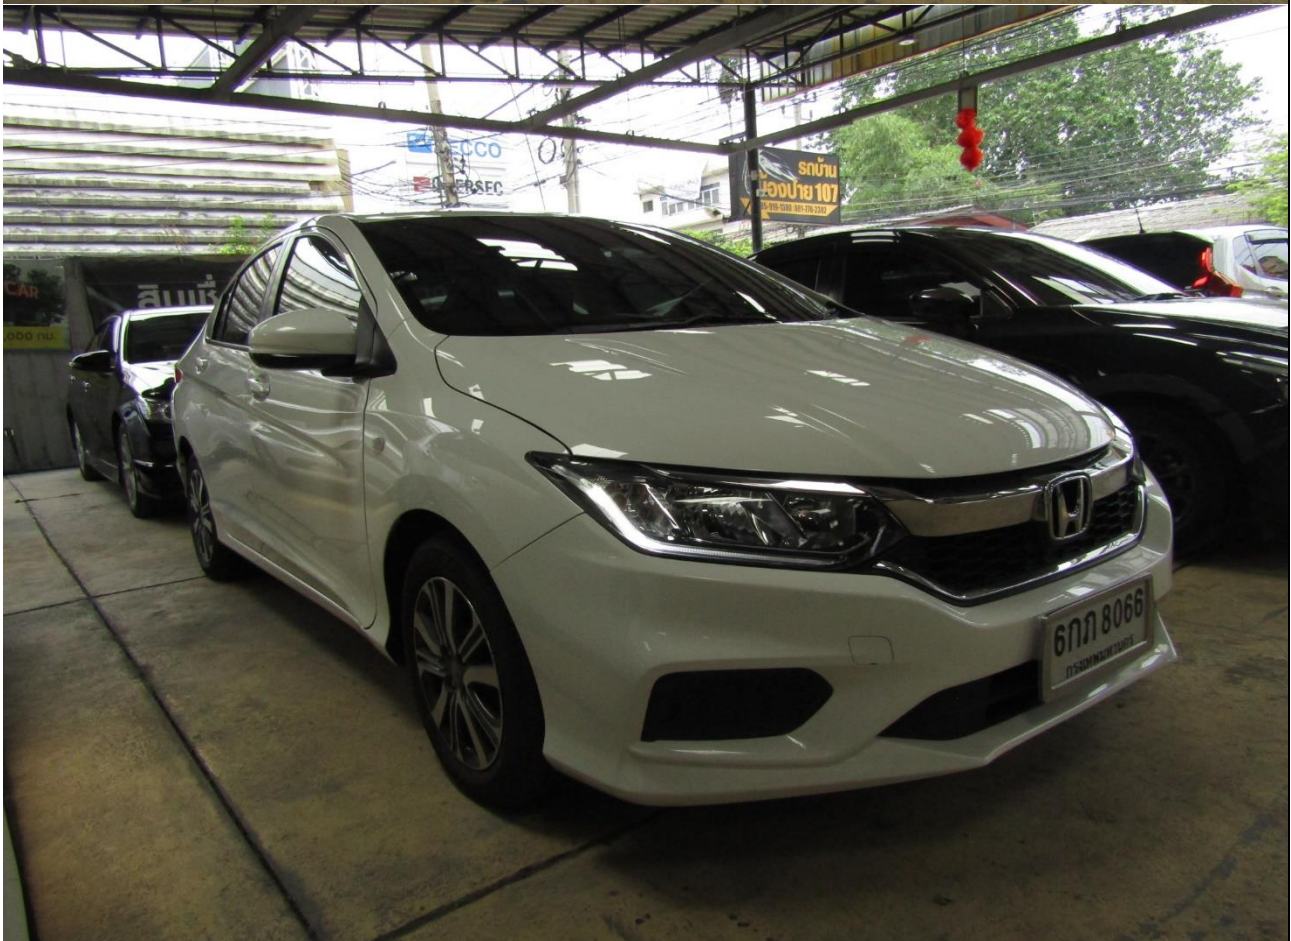
ภาพภายนอก - Exterior Visual Details:

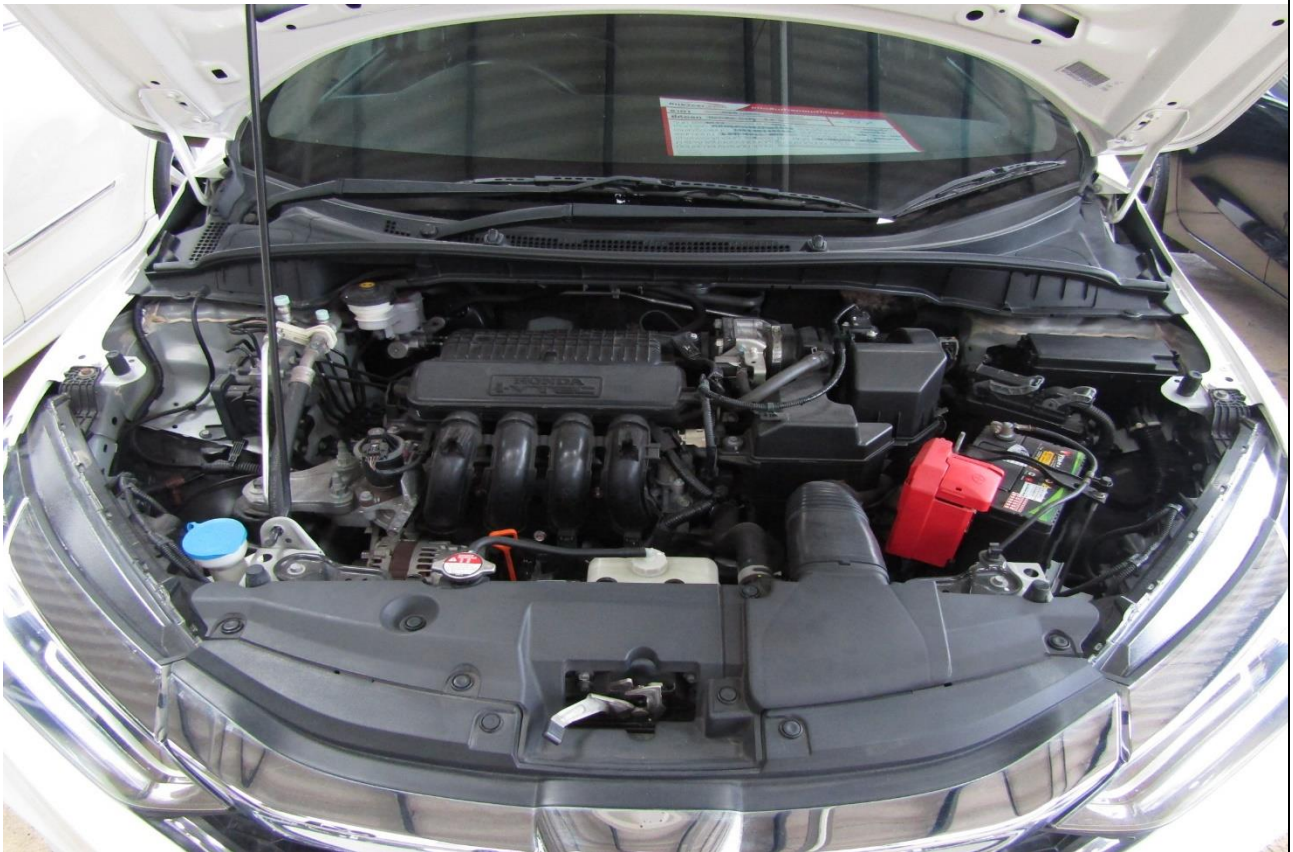
ภาพห้องเครื่อง - Engine Bay Visual Details:

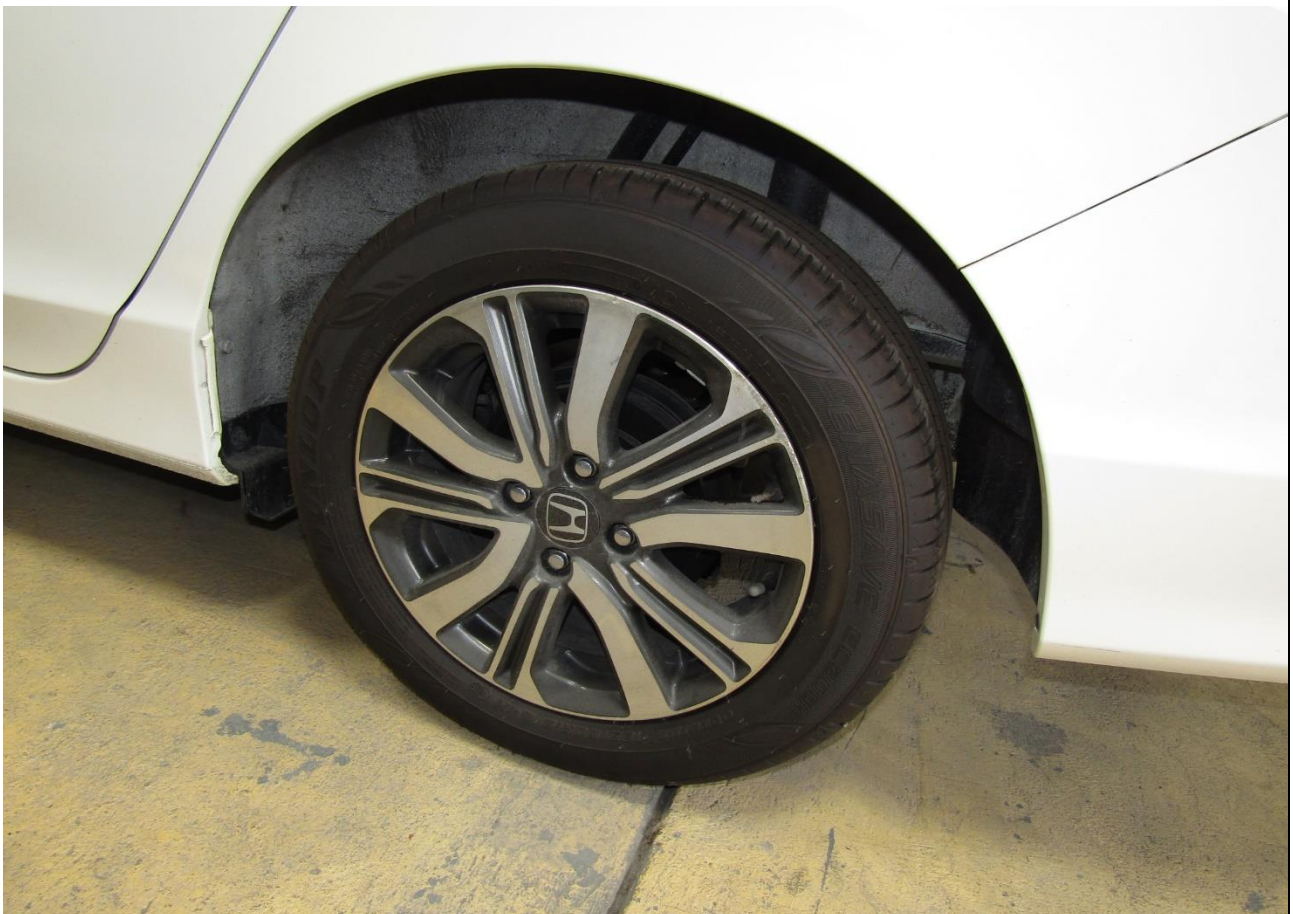
ภาพโดยรวมของยาง ล้อ และ เบรค - Tyres, Wheels & Brakes Visual Details:
