I024/0111-17

BMW 520d 2.0 Sport

Apr 8, 2024

Vehicle Inspection Report

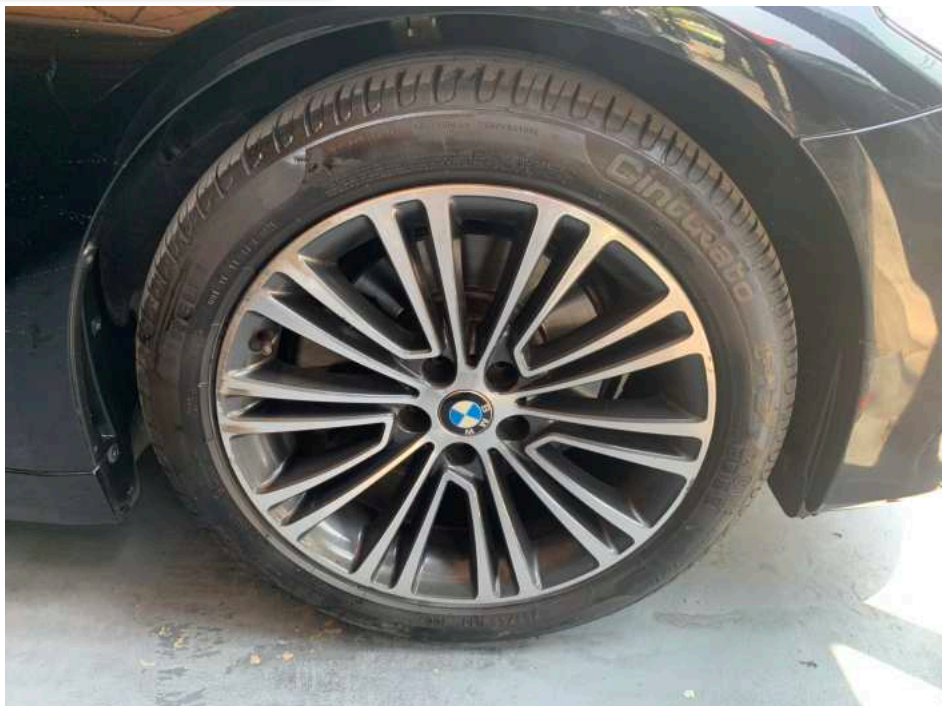
ขอบยาง ล้อ

08/21
